REQUISIÇÃO Nº 47135

Laudo Técnico - Análise de Possível Causa de Danos no Conjunto Moto-Bomba Submerso

Modelo: VANBRO VBUP65 20 EST. 27.5HP 380V

ASSUNTO: Relatório de anomalias na Bomba 1 do adução da ETA da Enc. Dom José.

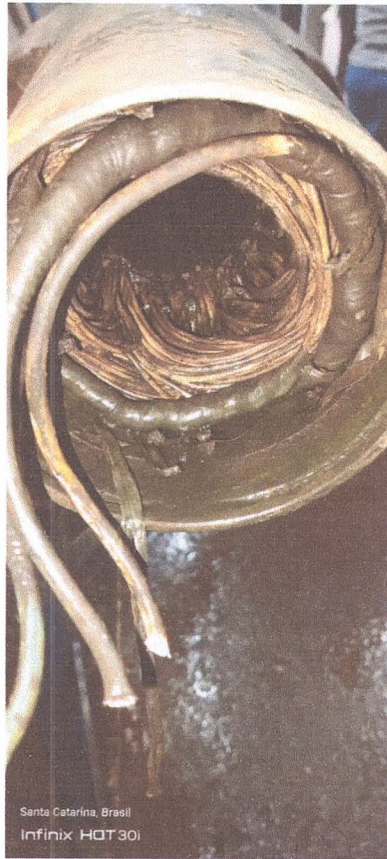
Após a manutenção realizada há aproximadamente um mês, onde o bombeador foi revitalizado, o equipamento operou adequadamente até a ocorrência do presente dano. Durante a avaliação atual, observou-se que o motor apresentou falha elétrica, manifestando sinais de superaquecimento na parte superior e desgaste nas buchas.

Aqui que enche de água
para lubrificar o motor

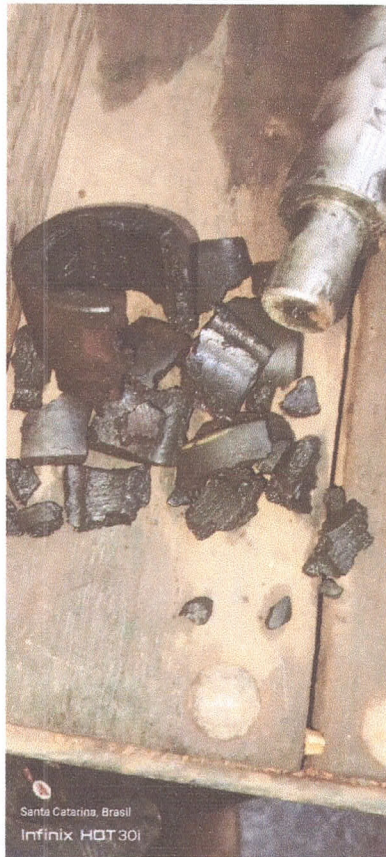
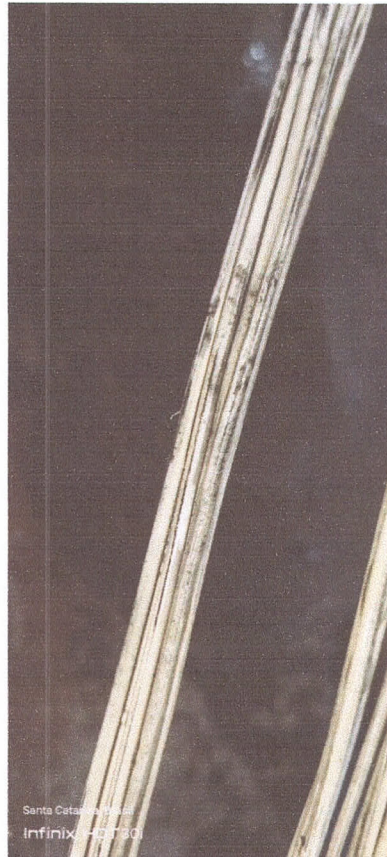
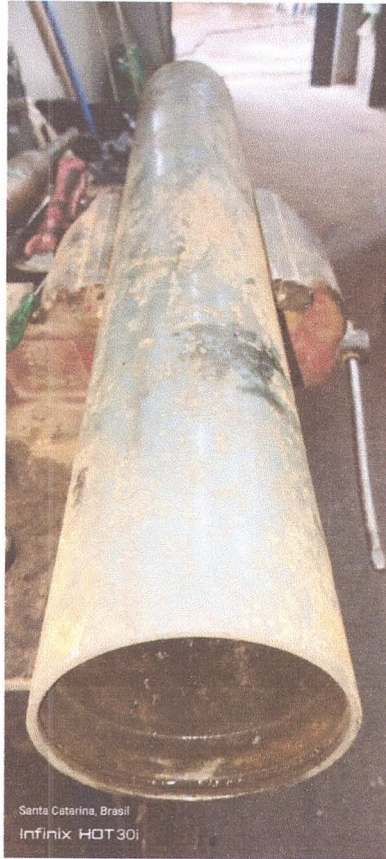
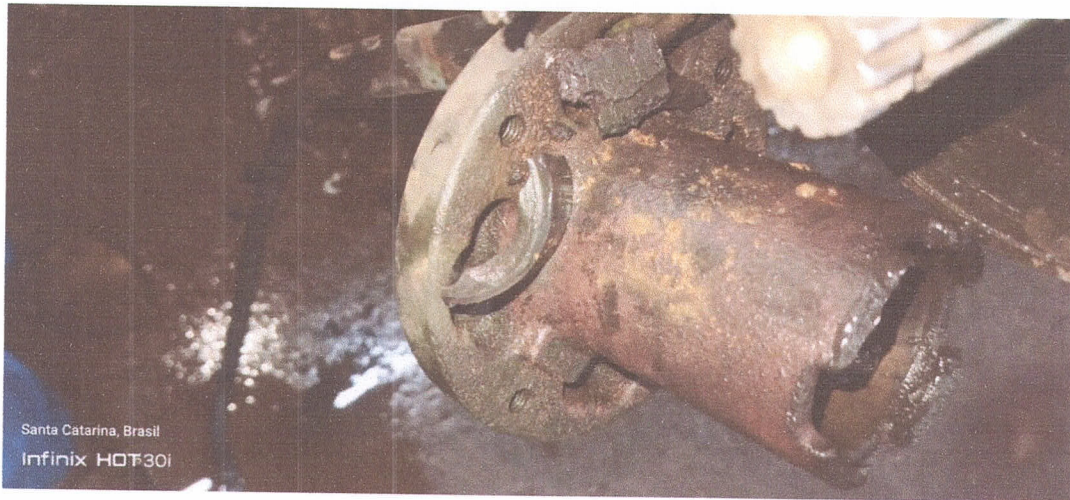
O equipamento funcionou por alguns dias e acabou danificando o motor conforme fotos em anexo.
