## LAUDO TÉCNICO DE VISTORIA

**Proprietário:** Sra. Estela

**Endereço:** Ernestina

**Data da vistoria:** 01 de setembro de 2025

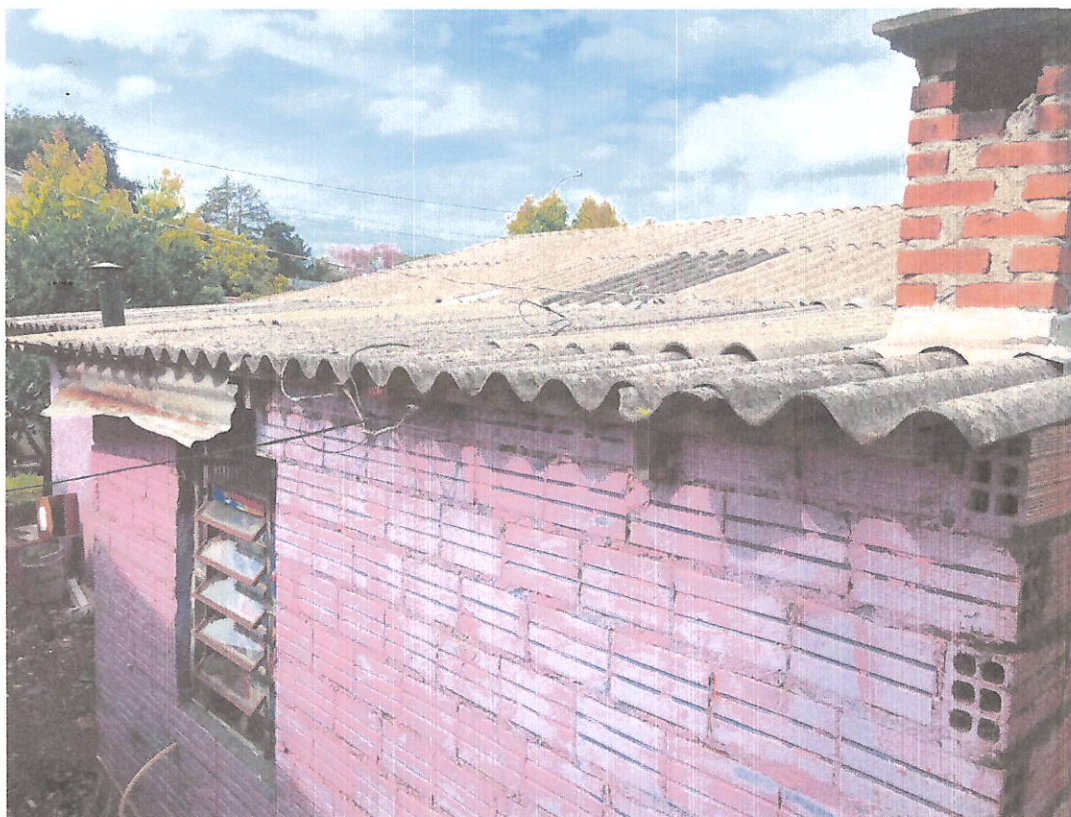
Figura 1 Telhado

- O telhado da residência, especialmente na parte ampliada, apresenta falhas de execução e vedação, favorecendo infiltrações de águas pluviais;
- A ampliação da construção foi executada **sobre um poço sumidouro existente**, que atualmente apresenta **recalque (afundamento do solo)**;
- O recalque ocasionado pelo poço está gerando **fissuras e infiltrações**, danificando o piso e comprometendo a estrutura das paredes adjacentes;
- O processo de infiltração vem agravando a umidade interna da edificação, o que pode acelerar a deterioração dos elementos construtivos, caso não sejam adotadas medidas corretivas imediatas.

- Substituir e reparar as telhas danificadas na área ampliada, garantindo estanqueidade adequada;
- Realizar isolamento e tamponamento correto do poço sumidouro, com técnicas adequadas de engenharia para estabilização do solo;
- Executar a regularização estrutural da área afetada, com reforço do piso e recuperação das paredes danificadas;
- Adotar inspeções periódicas após os reparos, para monitorar o comportamento da estrutura.

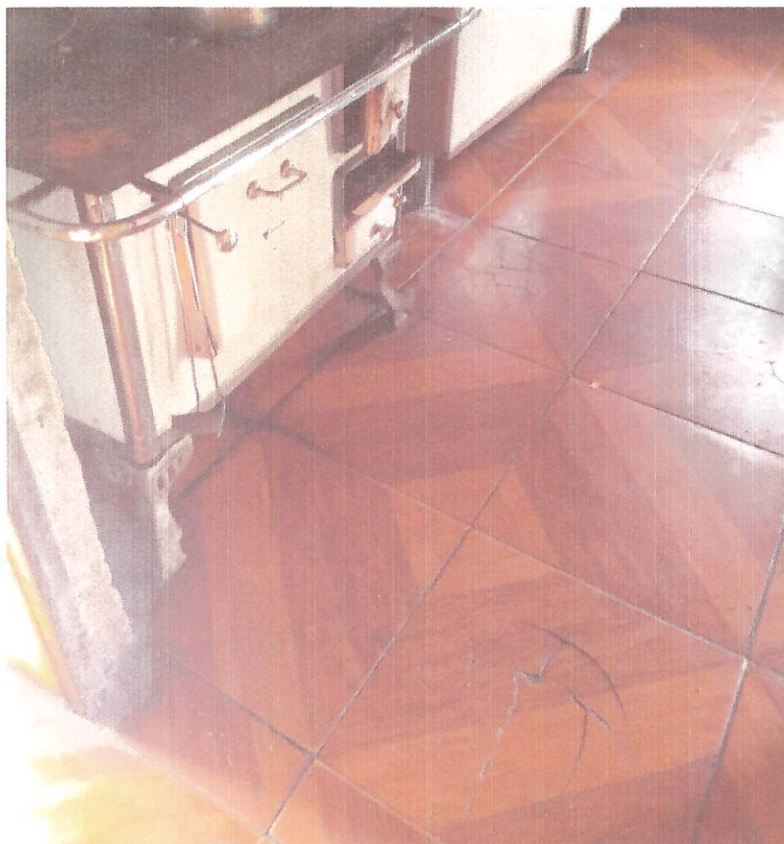
Figura 3 Piso cozinha danificado e infiltrado
