## LAUDO TÉCNICO ESTRUTURAL - COBERTURA

Ginásio Poliesportivo Sérgio Dias – Manivela, na cidade de Ernestina RS: Rua Professor Winbbbleing, nº 3568, Ernestina RS

Responsável: Engenheiro Civil Oscar Soares da Fontoura- Especialista em Engenharia de Estruturas e Fundações e Engenharia de Avaliações e Perícias, CREA/RS 14.70223. ART – Anotação de Responsabilidade Técnica: nº 13682644

2.3. Data da Vistoria: A vistoria foi realizada na edificação no dia 07/03/2025 no período da tarde e 08.03.2025, no período da manhã.

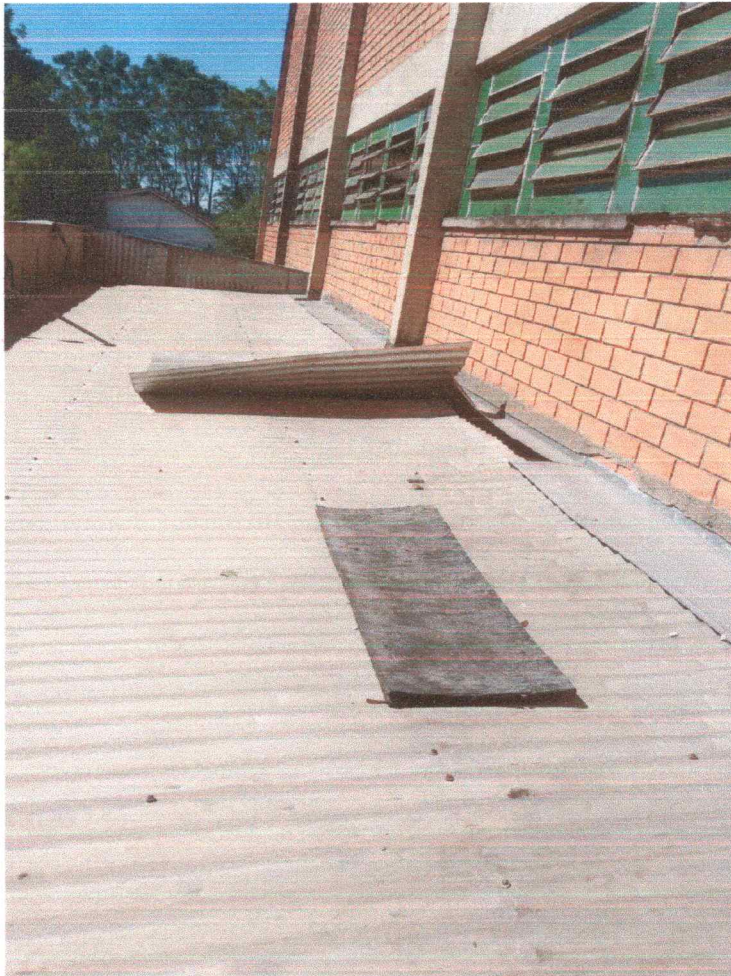
6.1 - Parte da telha do hall de entrada foi arrancada pela ação da força dos ventos, ocasionando o deságue direto no forro de pvc, também o Rufos com vedação trincada, ainda, o telhado do hall se encontra deformado. Figura nº 01;

7.1 – Ficou evidenciado que houve tráfego de pessoas no telhado do hall, ocasionando deformações na cobertura e conseqüentemente a soltura dos parafusos de fixação, com isto a força do vento deformou parte da telha.

Figura nº 01 – Detalhe do desprendimento da telha.

8.1 – Fixado a telha com problemas e outras que estavam soltas, vedado os Rufos. Figura nº 05

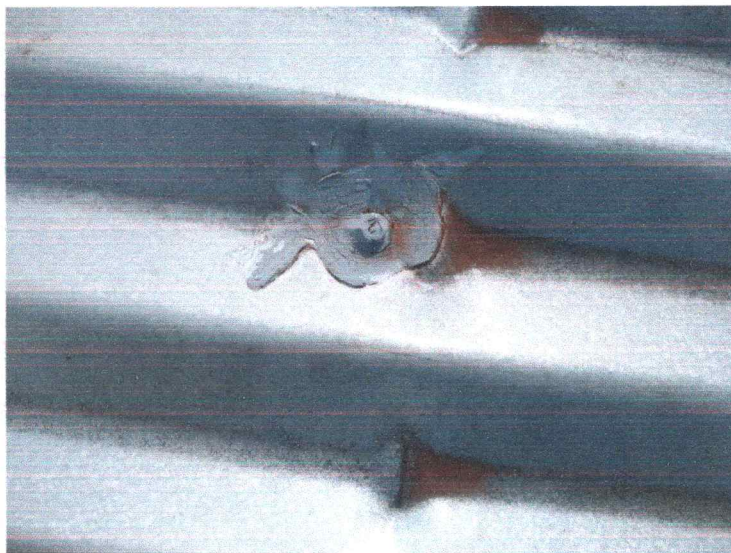
6.2 - Vedações dos parafusos de fixação ressecadas/trincadas pela ação do tempo e do calor. Figuras nº 02 e 03;

7.2 – O material vedante não suporta as intempéries por muito tempo

Figura nº 2 – Detalhe do ressecamento do material vedante.

8.2 – Substituído as vedações dos parafusos com problemas por novas vedações. Figuras de números 06 a 07A.

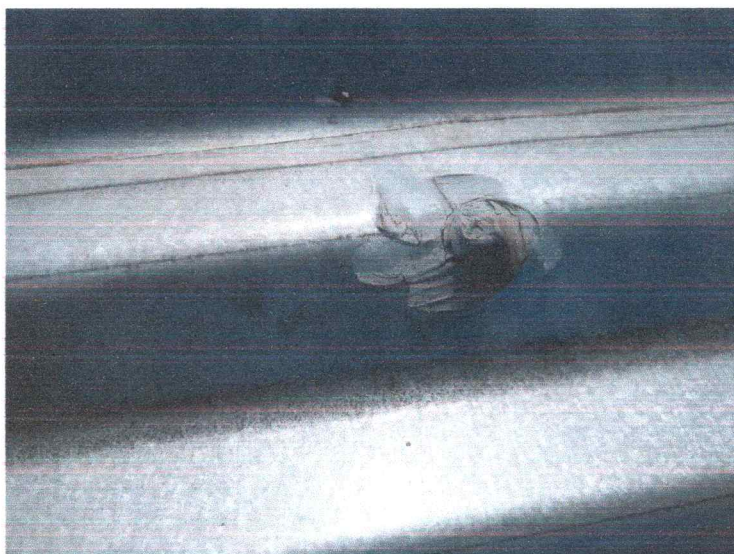
Figura nº 03 – Outro detalhe do ressecamento do material isolante.

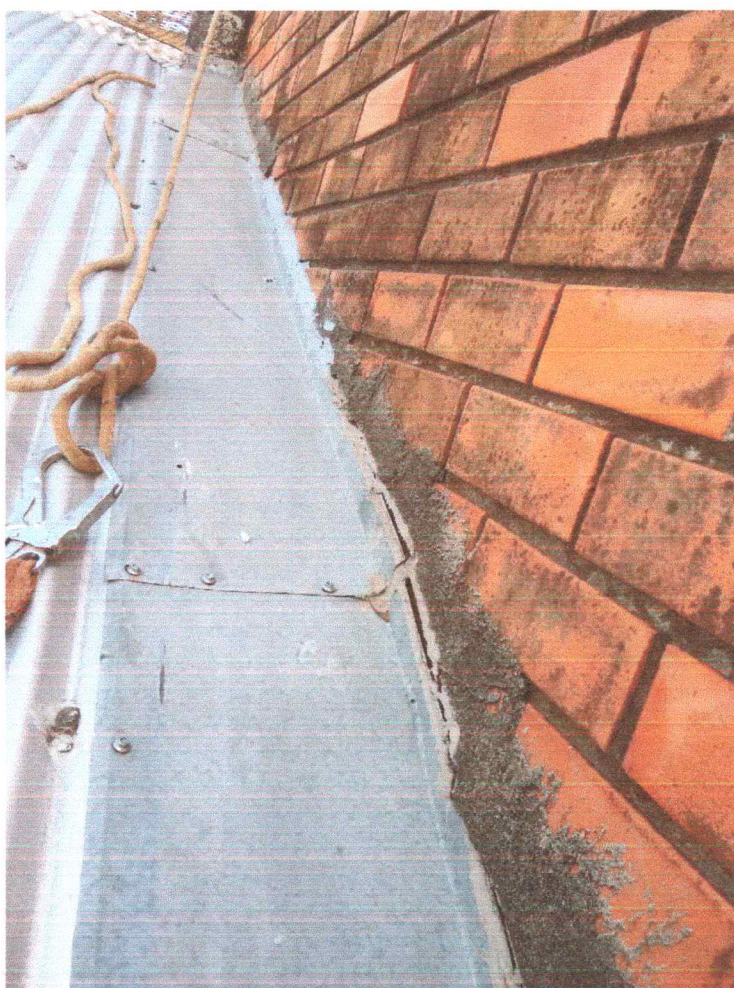
6.3 - Vedações dos Rufos entre alvenaria e telhado, também ressecadas/trincadas pela ação do tempo e do calor. Figura nº 04.

Figura nº 04 – Trinca no material selante dos Rufos.

8.3 - I Substituído as vedações com problemas por novas vedações. Figuras nº 08, 09 e 10.

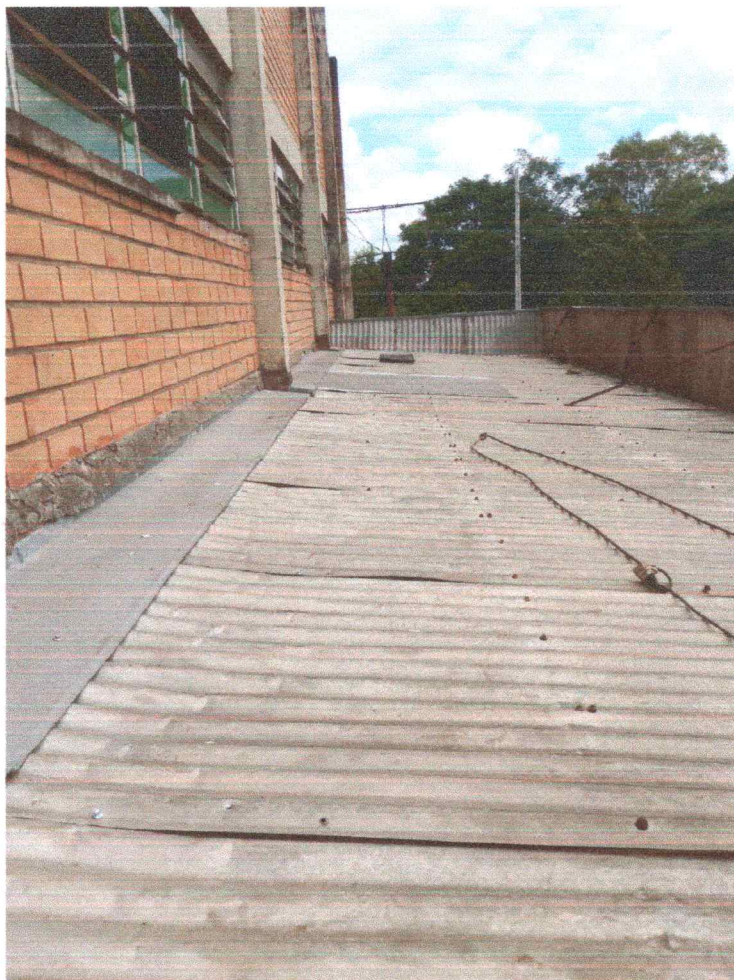
Figura nº 05 – Fixação e vedação da telha do Hall de entrada.  
Observa-se a deformidade das telhas metálicas ocasionada pelo tráfego de pessoas.

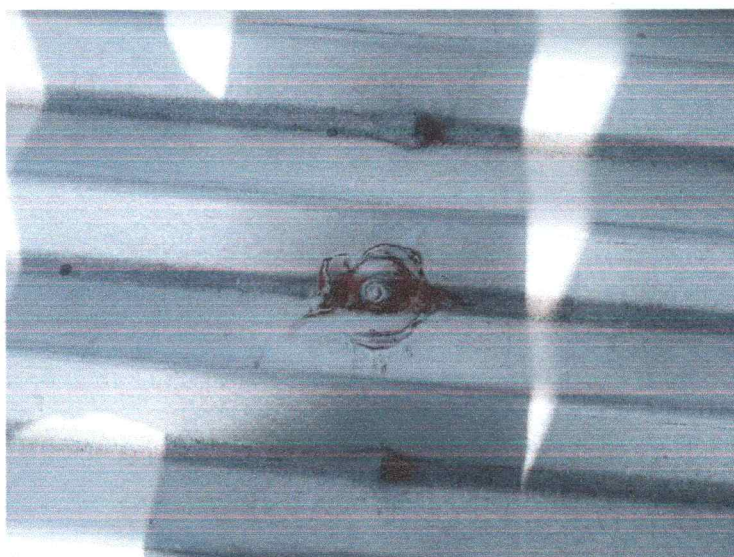
Figura nº 06 – Vedação danificada.

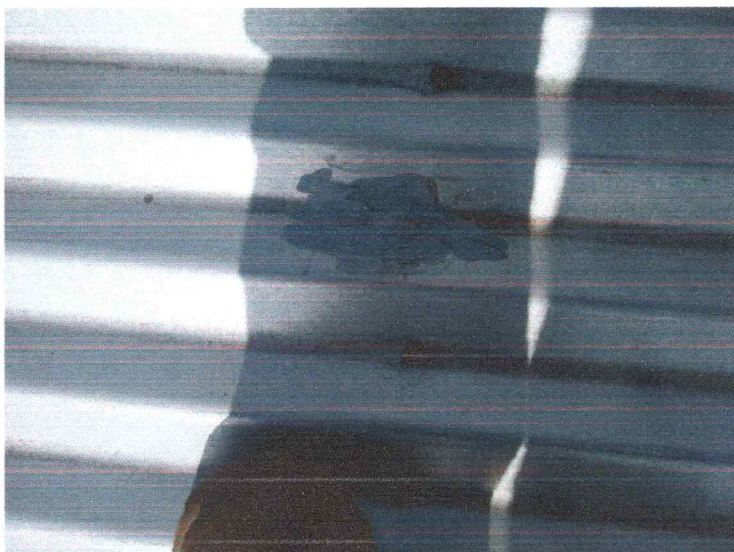
Figura nº 06A – Vedação recuperada.

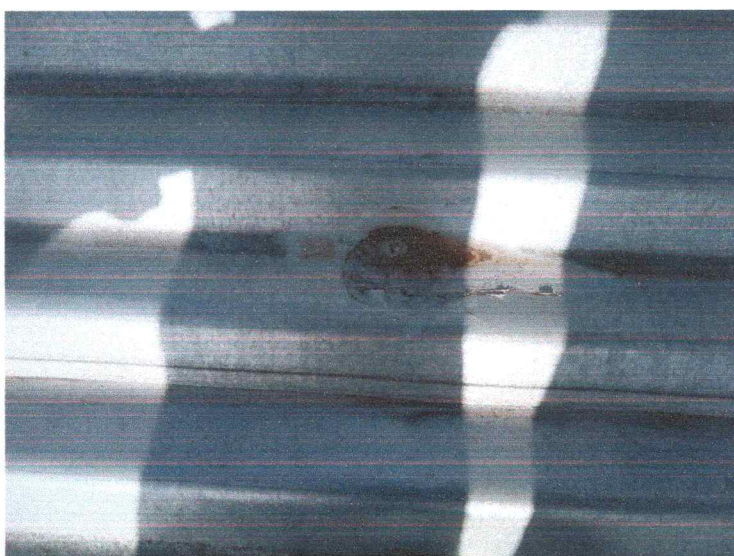
Figura nº 07 – Vedação danificada.

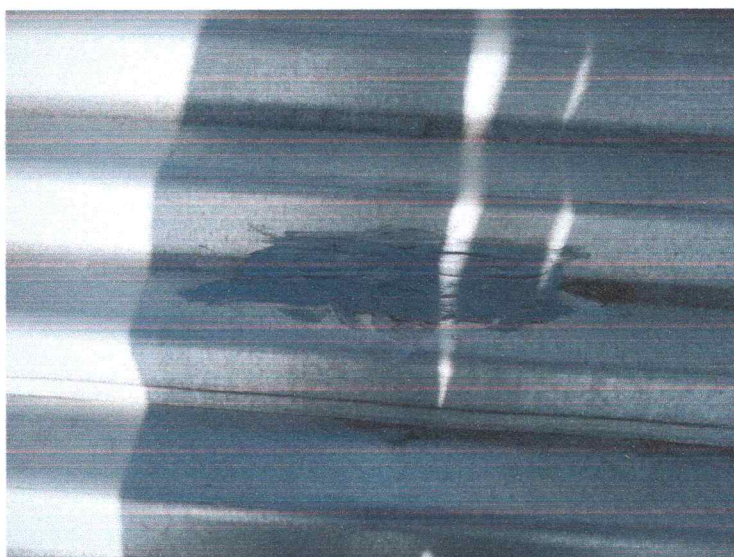
Figura nº 07A – Vedação recuperada.

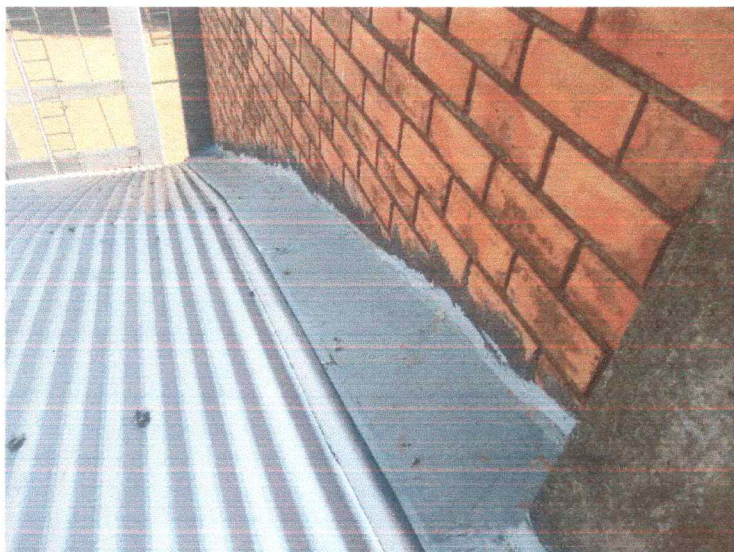
Figura nº 08 – Detalhe da vedação recuperada dos Rufos.

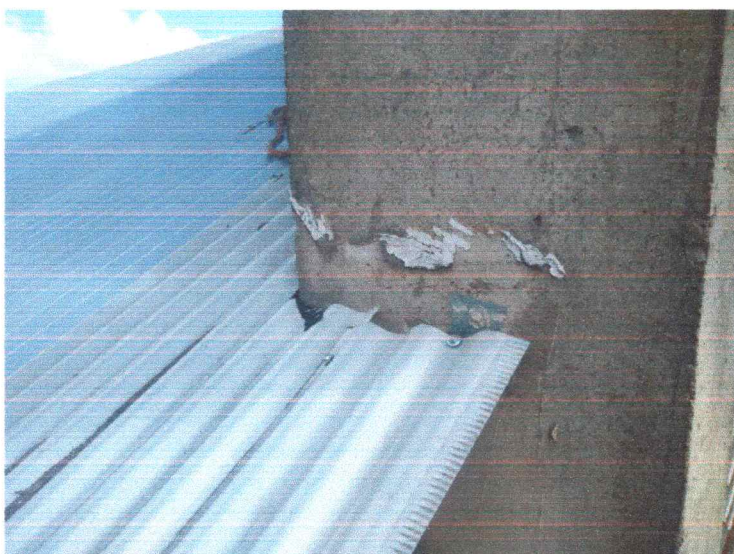
Figura nº 09 – Desprendimento de Rufos.

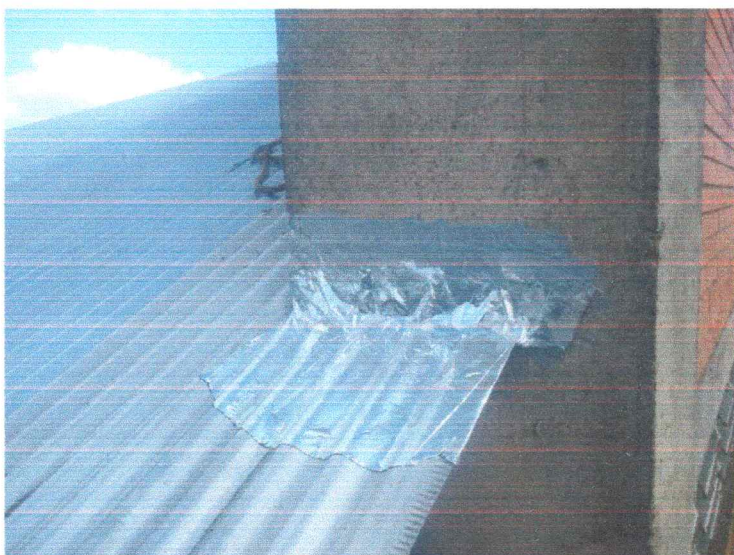
Figura nº 10 – Reconstituição da vedação de Rufos

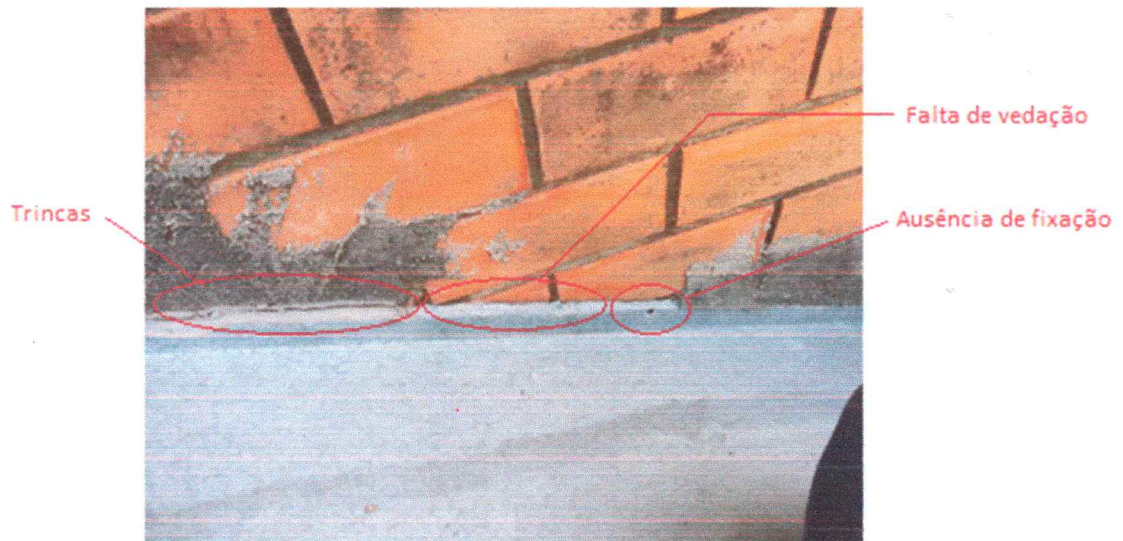
Figura nº 11 – Amostra de uma série de anomalias em um único trecho de Rufos.
