# PREFEITURA MUNICIPAL DE FREDERICO WESTPHALEN

## RELATÓRIO DE EXECUÇÃO DE OBRA

**Obra:** Substituição emergencial do tabuleiro de um pontilhão na Linha Santos Anjos

**Local da Obra:** Linha Santos Anjos, interior, Frederico Westphalen/RS

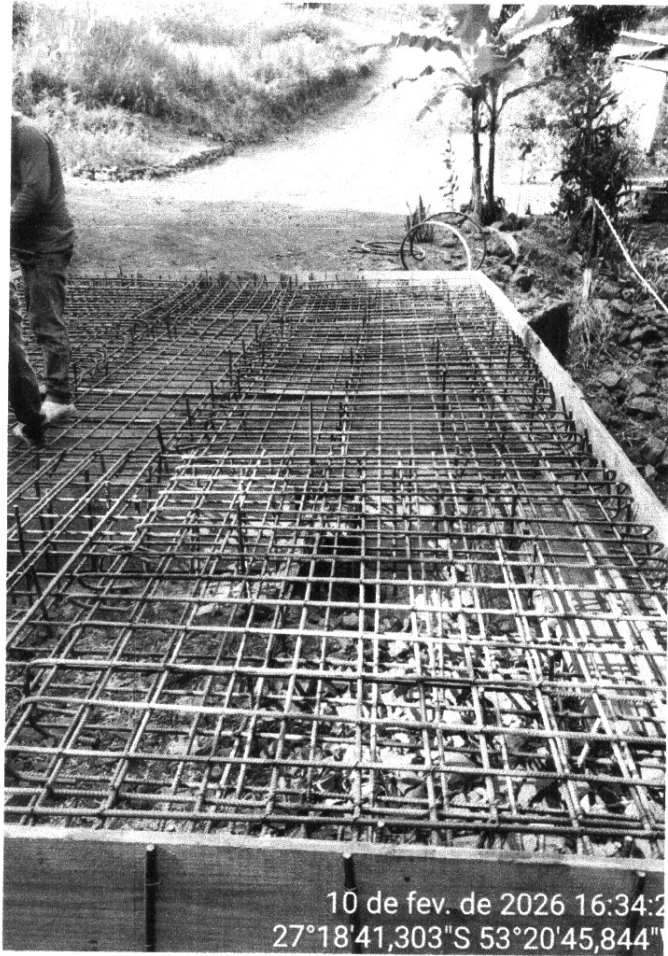
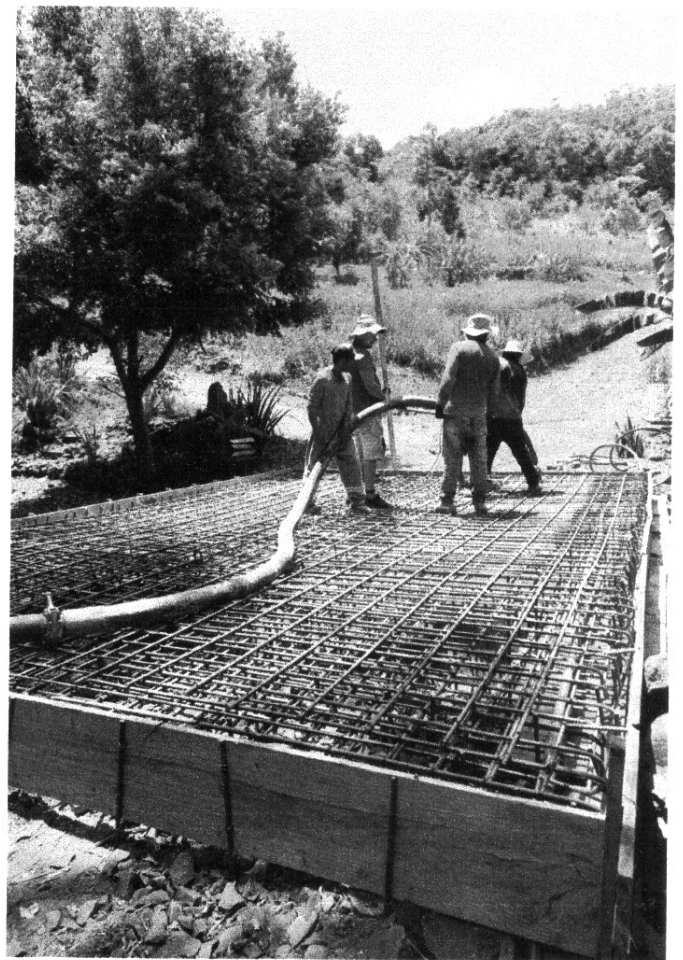
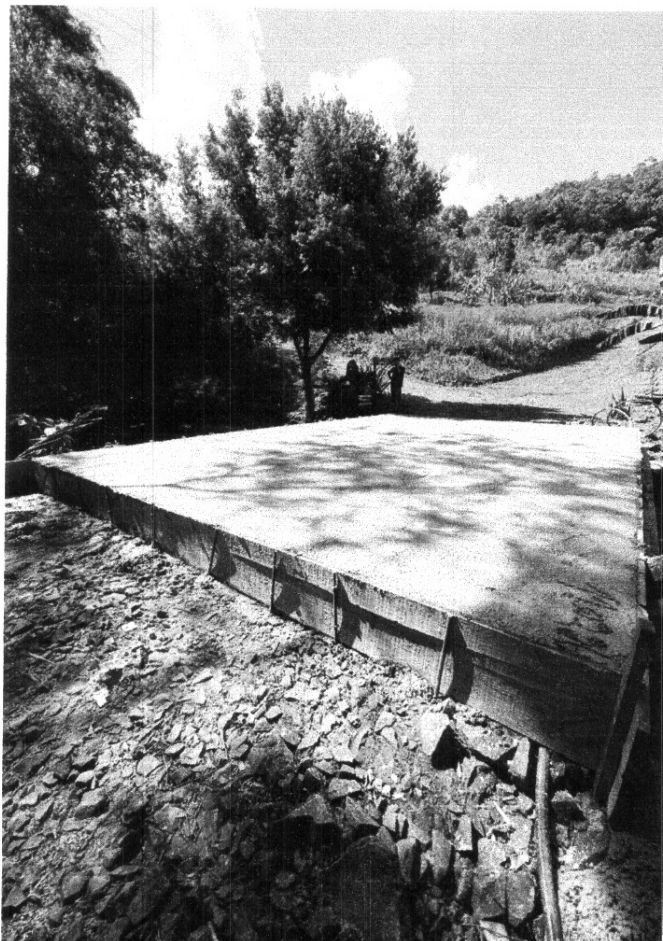
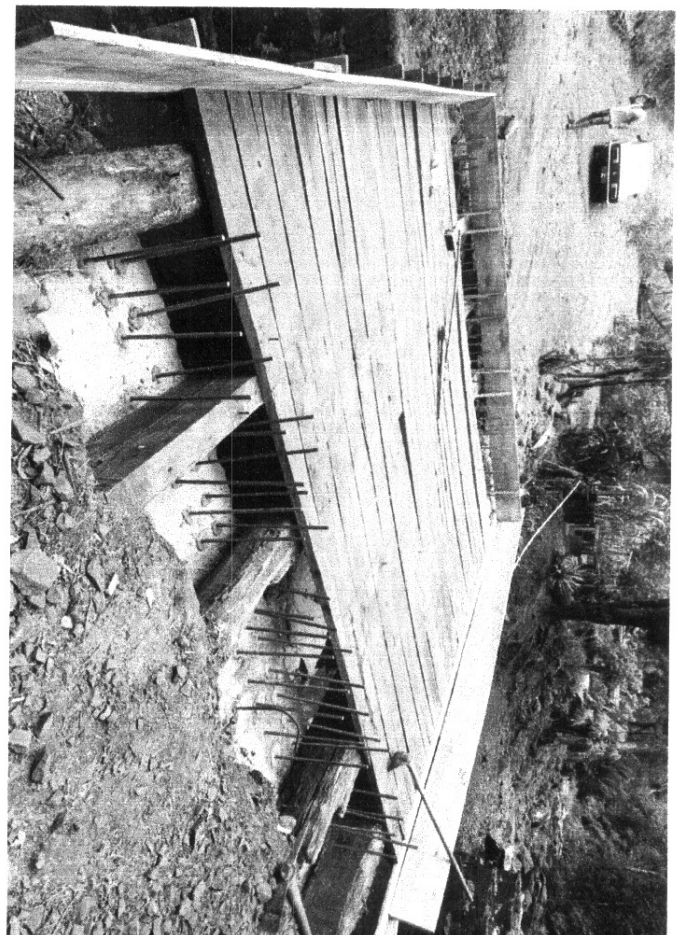
- A utilização do tabuleiro de madeira exclusivamente como fôrma inferior;
- A correta disposição das armaduras estruturais;
- A execução das ancoragens mecânicas;
- A concretagem integral da laje maciça;
- A conformidade dimensional da peça estrutural executada.

Observa-se que a laje foi executada de forma contínua, garantindo comportamento monolítico da estrutura, compatível com os critérios de segurança estrutural previstos.
