LVM N.º 15/21	LAUDO DE VISTORIA MECÂNICA	Cristiano R. Basso Eng. Mecânico
---------------	----------------------------	-------------------------------------

Marca	Mercedes	Modelo	Atron 2729 K	Tração	6 x 4
Placa	IVM2369	Chassi	9BM693388EB957428	Renavan	01003839891
Quilometragem	121.732 km	Motor	6 Cilindros Turbo	Ano/Modelo	2014/2014
Combustível	Diesel S10	Cor	Branca	Potência	290 CV

Caminhão Atron MB 2729 – Na operação de basculamento ocorreu o tombamento

TOMBAMENTO

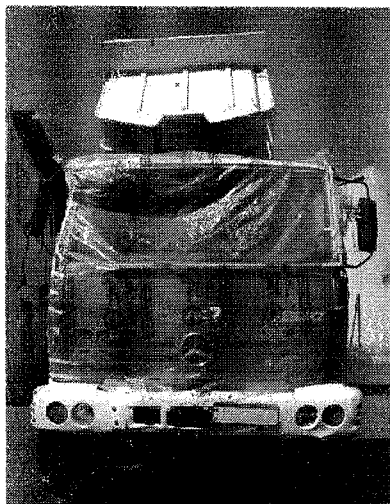
Ao bascular a caçamba segurando com correntes, a caçamba veio a tomar.

- Quebrando para-brisas dianteiro, retrovisor LD, pisca teto LD, vidro da porta LD, aba da coluna do para-brisas amassada.

- Verificamos que os faróis externos lado LE e LD estão danificados.

- Caçamba totalmente fora do nível, não assenta no sobre chassi.

- Quadro do para-brisas dianteiro empenado.

DESCRIÇÃO DE SERVIÇOS	Quant.
Serviço de funilaria e pintura no teto, quadro do para-brisas dianteiro, coluna, porta LD, endireitar estribos LE e LD	01
Instalação do para brisas dianteiro, retrovisor, vidro da porta e pisca teto	01
Substituir volante	01
Substituir coifas e manopla da alavanca de marchas	01
Substituir suporte do filtro de ar	01
Substituir patentes dos feixes de mola dianteiros	02
Fixar defletor da turbina e freio motor	01
Substituir terminais de direção LE e LD	01
Substituir parafuso de roda traseiro	01
Substituir cabo e ajustar dispositivo de trava de basculamento da cabine	01

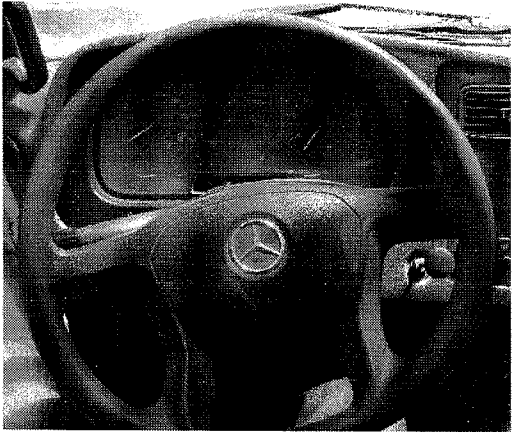
VOLANTE	DEFEITOS

<ul style="list-style-type: none"> - Volante do motorista acabou entortando pois motorista se afirmou no volante durante o tombamento.

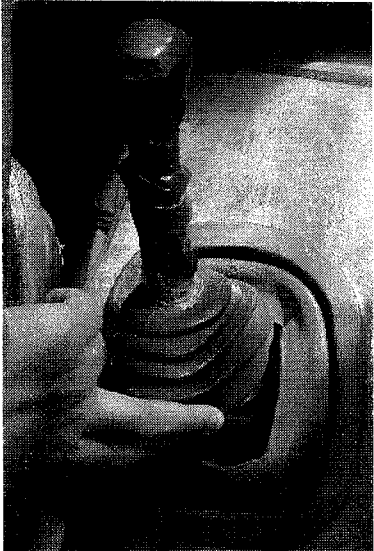
ALAVANCA DE MARCHAS	DEFEITOS

<ul style="list-style-type: none"> - Manopla da alavanca de marchas danificada. - Coifas superior e inferior da alavanca de marchas rasgadas.

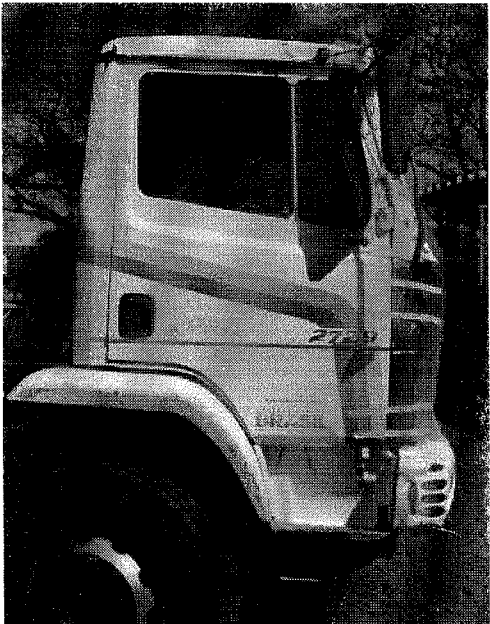
CABINE	DEFEITOS

<ul style="list-style-type: none"> - Porta LD empenada. - Teto da cabine amassado LD. - Estribos amassados.

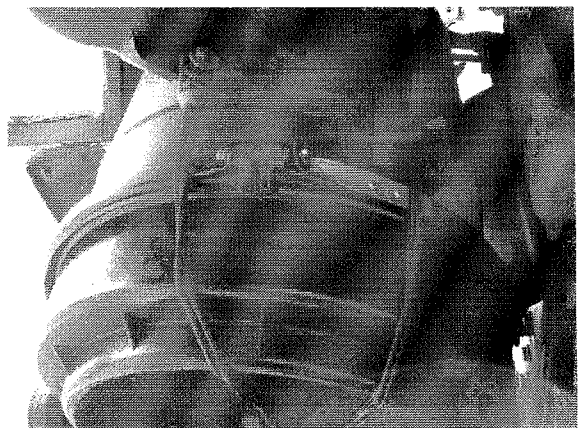
FILTRO DE AR	DEFEITOS

<p>- Suporte do filtro de ar danificado, preso por cintas elásticas.</p>

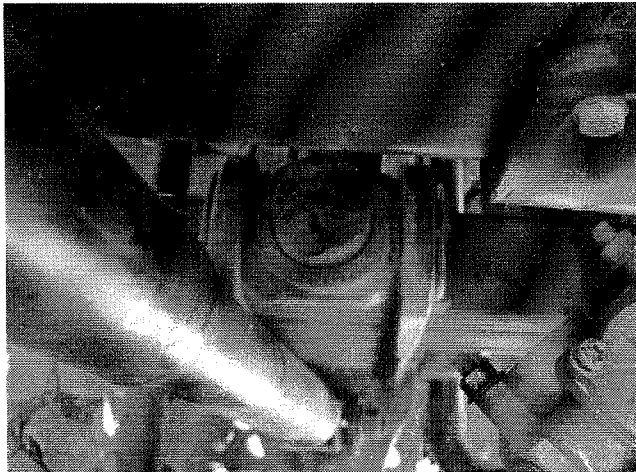
BATENTES DE MOLA	DEFEITOS

<p>- Dois batentes superiores dos feixes de molas dianteiros LE e LD danificados.</p>

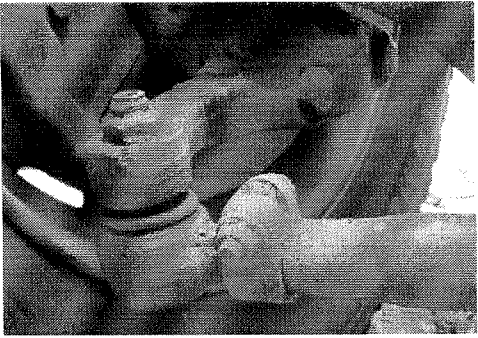
TERMINAIS DE DIREÇÃO	DEFEITOS

<ul style="list-style-type: none"> - Terminais de direção LE e LD com folga excessiva.

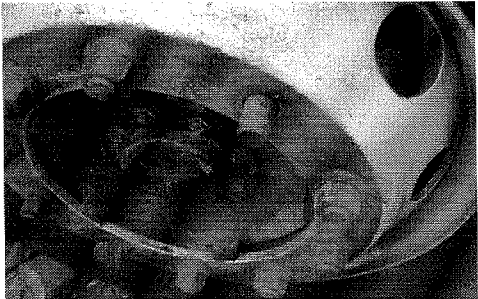
PARAFUSOS DE RODA	DEFEITOS

<ul style="list-style-type: none"> - Falta porca de roda dianteira LE. - Falta porca de roda dianteira LD. - Falta conjunto de parafuso de roda traseiro.

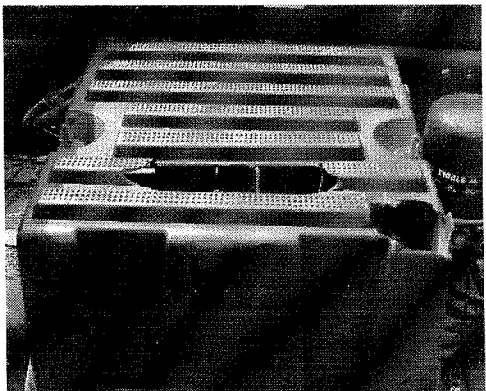
TAMPA DAS BATERIAS	DEFEITOS

<ul style="list-style-type: none"> - Tampa das baterias danificada.

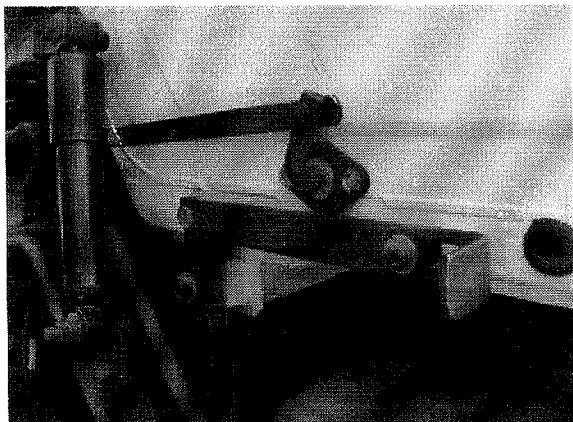
BASCULAMENTO DA CABINE	DEFEITOS

<ul style="list-style-type: none"> - Sistema de basculamento da cabine danificado, falta cabo de aço de acionamento do mesmo.

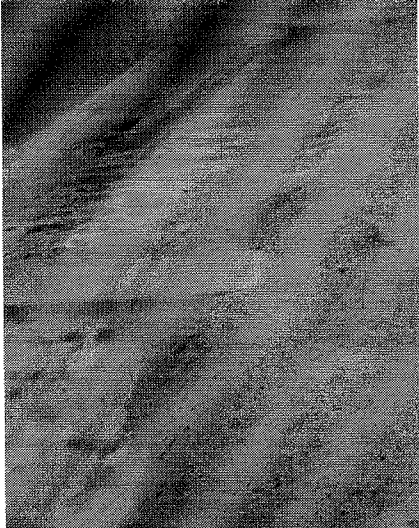
CAÇAMBA BASCULANTE	DEFEITOS

<ul style="list-style-type: none"> - Assoalho com ondulações, dificultando o deslizamento do material a ser basculado. - Observamos o acúmulo de material no LD interno da caçamba.

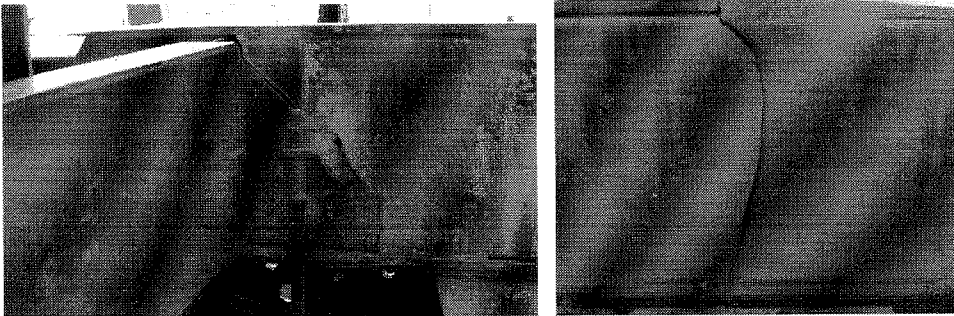
<ul style="list-style-type: none"> - Sobre chassi com trincas (ruptura) em diversos pontos completamente danificado.

A caçamba Librelato que acopla este caminhão encontrasse em estado precário, com trincas estruturais de grande porte, empenamento da caixa de carga, sendo necessário a substituição da caçamba por implemento diferenciado.

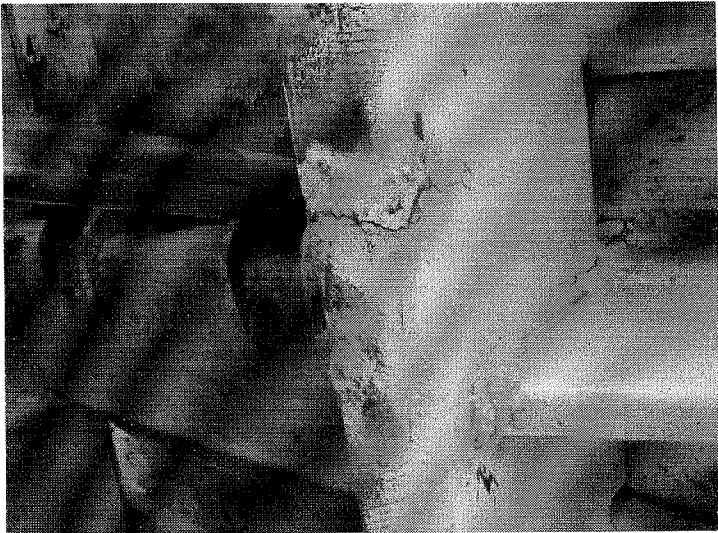
<ul style="list-style-type: none"> - Caixa de carga da caçamba com trincas estruturais de grande porte, consertos de solda e reincidência de trincas.
