LVM N.º 04/25	LAUDO DE VISTORIA MECÂNICA	Cristiano R. Basso Eng. Mecânico
----------------------	-----------------------------------	---

DADOS DO EQUIPAMENTO					
Fabricante	Case	Equipamento	Motoniveladora	Modelo	845B
Ano/Modelo	+/- 2014	Cor	Amarela	Horas	6726,7,0 h
Tração	6 x 4	Serial	HBZN0845AEF03494	Combustível	Diesel
Potência	150HP	Motor	FPT 6.7L – 6 cilindros	Obs.:	Turbo

VISTORIA MECÂNICA
  <p>Vista parcial da motoniveladora Case – problemas no gira círculo</p>

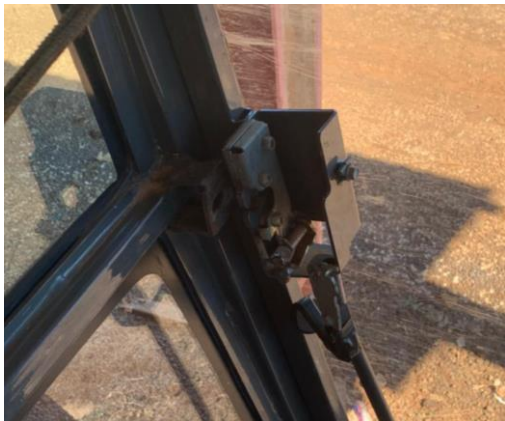
PORTA LD	DEFEITO

<p>- Fechadura da porta do LD danificada.</p>

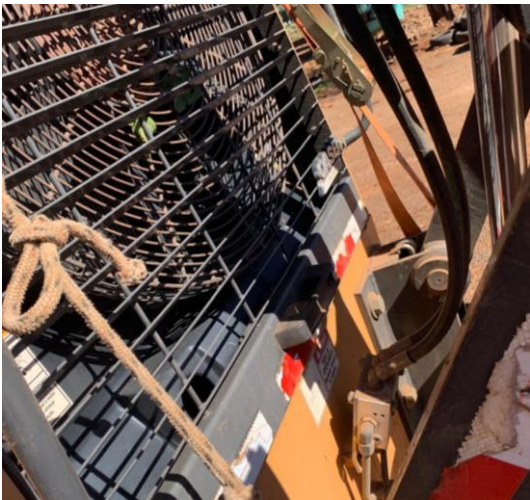
CAPÔ TRASEIRO	DEFEITO

<p>- Fechadura do capô traseiro danifica.</p>

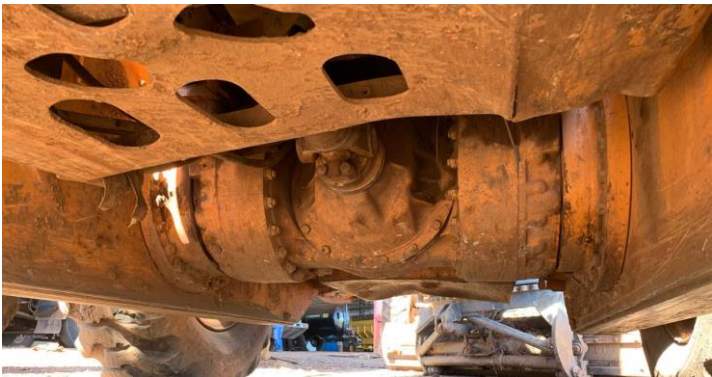
TANDEM	DEFEITO

<p>- Embuchamento do tandem LE e LD com folga excessiva.</p>

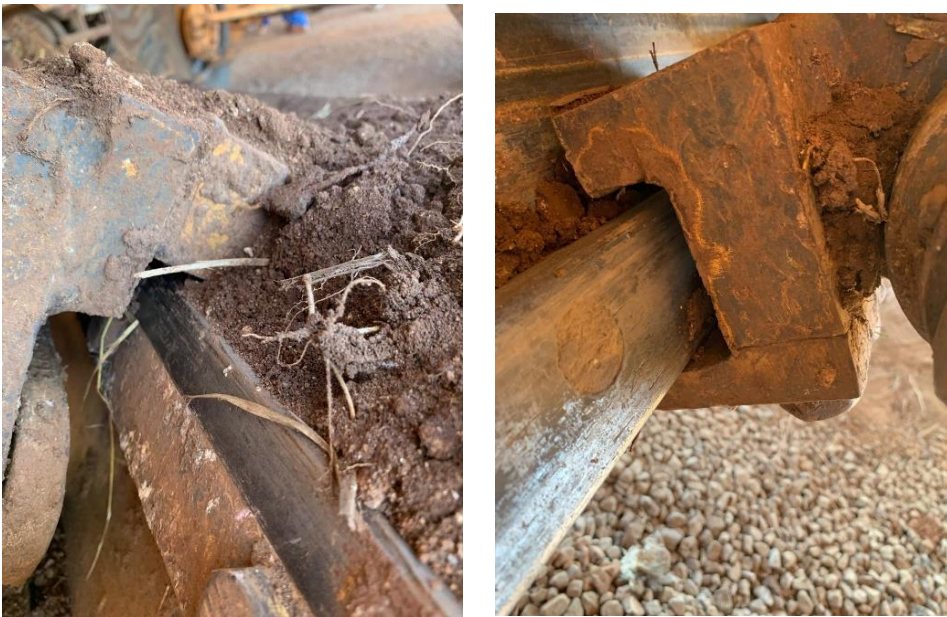
ESFREGAS DA LÂMINA	DEFEITO

<p>- Desgaste excessivo nas esfregas / guias de deslizamento da lâmina, sendo o problema constatado na parte inferior/superior em ambos os lados.</p>

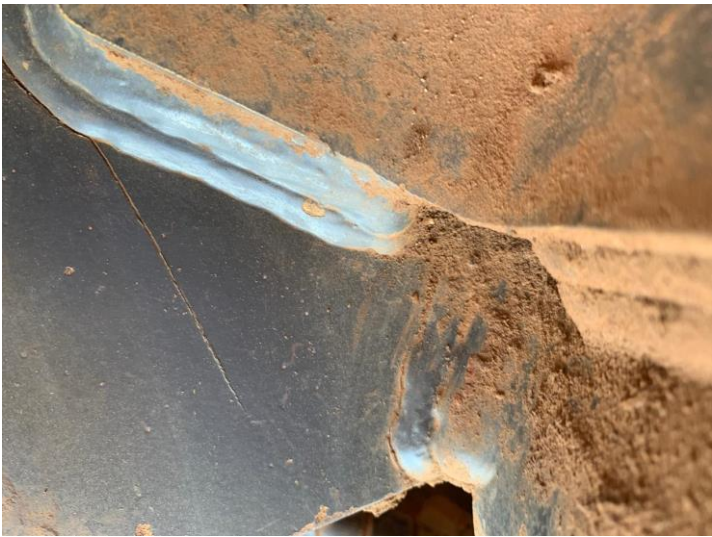
MESA DO GIRA CÍRCULO	DEFEITO

<p>- Mesa do gira círculo com trincas estruturais, trincas na solda, necessita realização de reforços em ambos os lados.</p>
