LAUDO DE VISTORIA TÉCNICA PONTE TABAJARA

Neste Laudo Técnico serão apresentadas as condições físicas em que se encontra a estrutura da ponte localizada sobre o Rio Jacuizinho, no distrito de Tabajara, após os graves danos causados pelas fortes chuvas que assolaram o estado do Rio Grande do Sul no mês de maio de 2024.

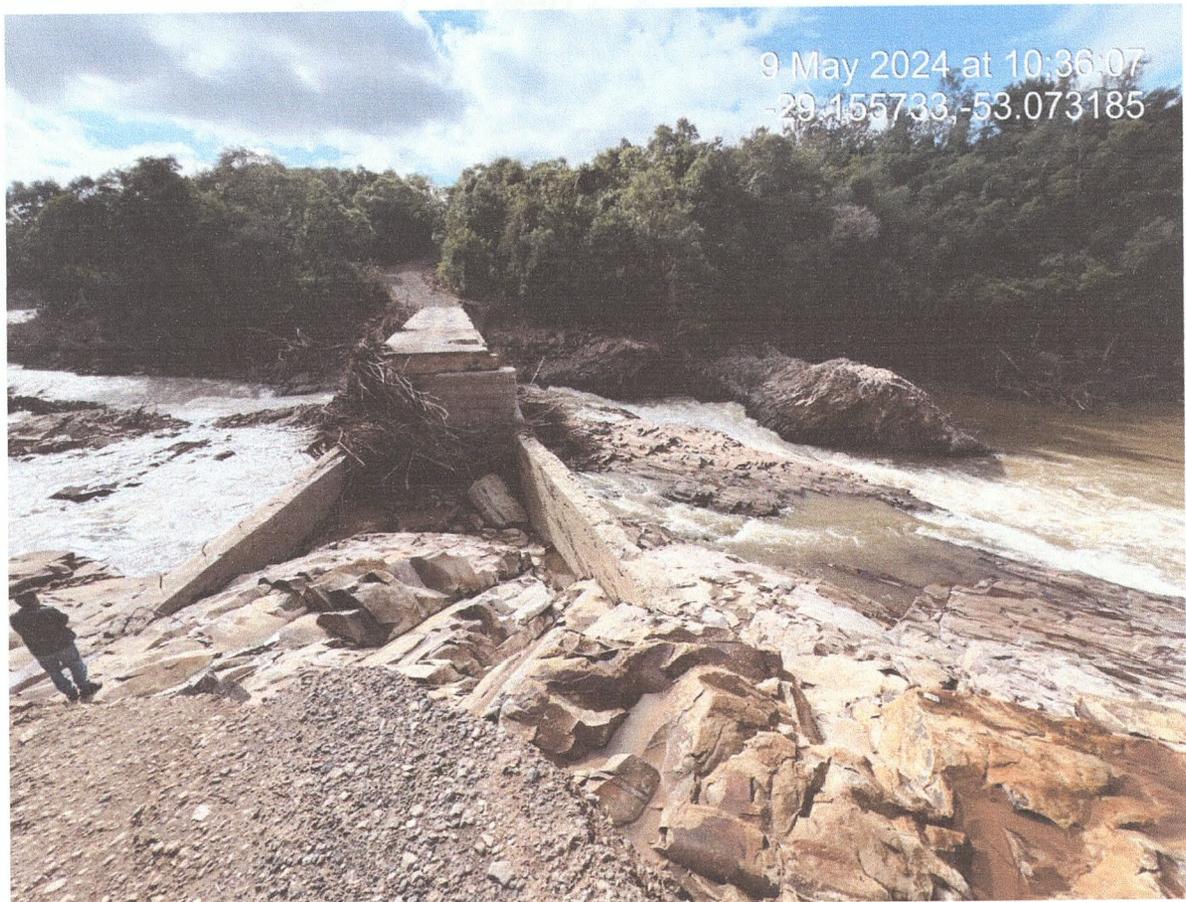
Após o evento climático ocorrido entre o final de abril e início de maio, foi identificado que a ponte teve sua estrutura seriamente comprometida, com graves danos na cabeceira na margem oeste do rio, impossibilitando a travessia, como é possível observar nas figuras 2, 3 e 4. Devido as dimensões dos danos na cabeceira, é necessária a reconstrução deste elemento da estrutura.

Figura 2 – Vista frontal da cabeceira danificada.

Para recuperar a estrutura, serão necessários trabalhos para a remoção dos galhos de árvores trazidos pelas chuvas, reparo das fissuras observadas na estrutura, e, principalmente, a reconstrução da cabeceira danificada.

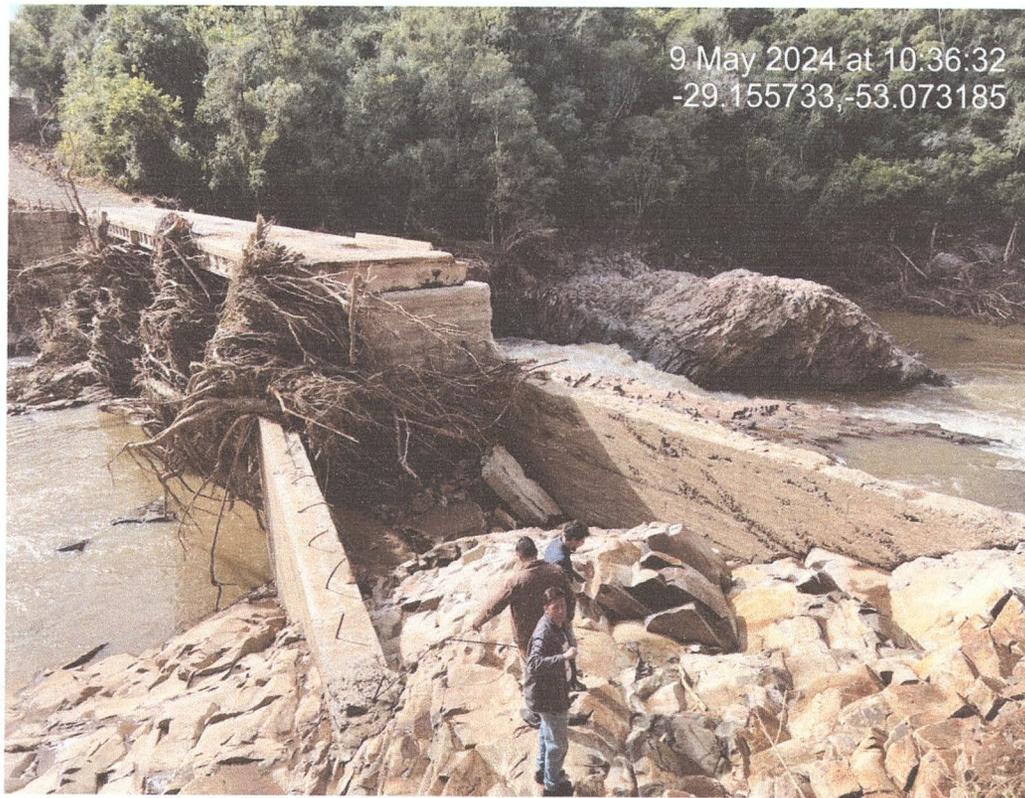
Figura 3 – Vista frontal da ponte

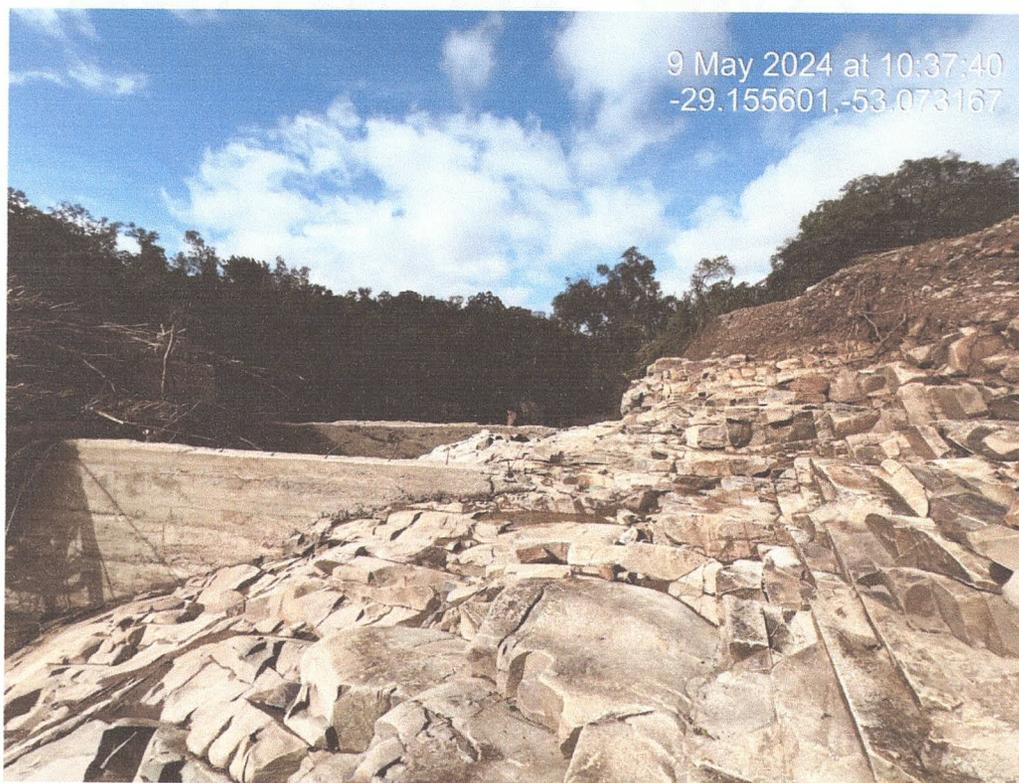
Figura 4 – Vista lateral da cabeceira danificada

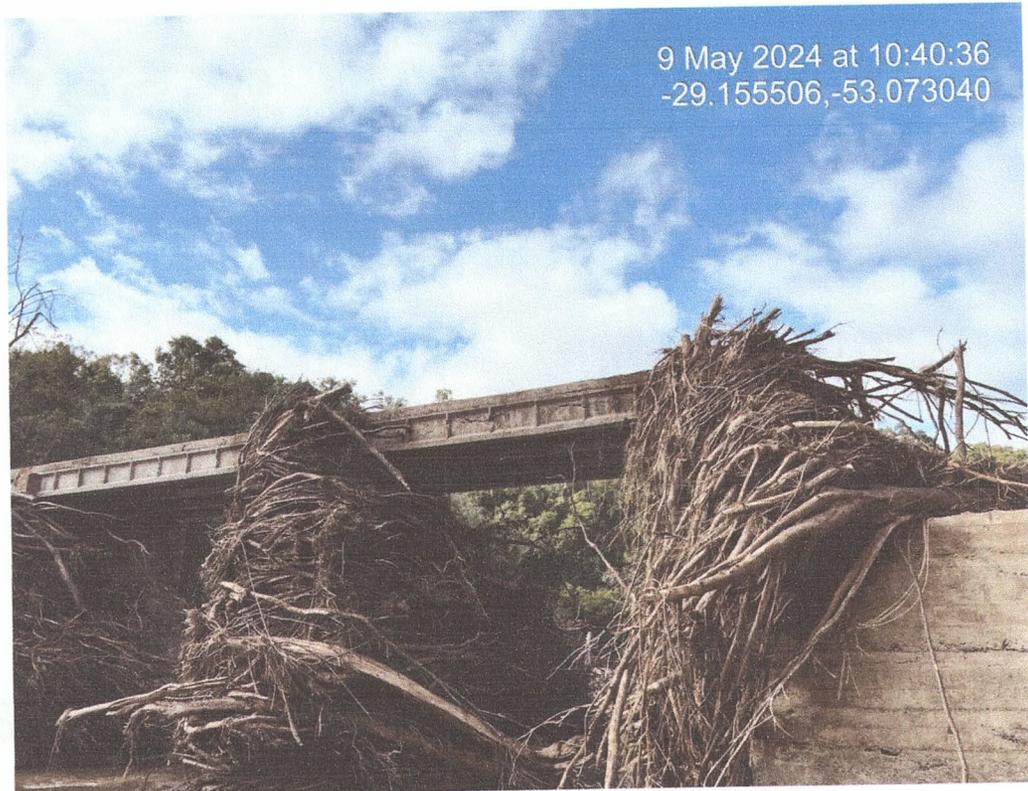
Também foi verificado um fissuramento na viga longitudinal, demonstrada nas figuras 5 e 6, tornando necessária a realização de reparos neste elemento.

Figura 5 – Vista do elemento com fissura

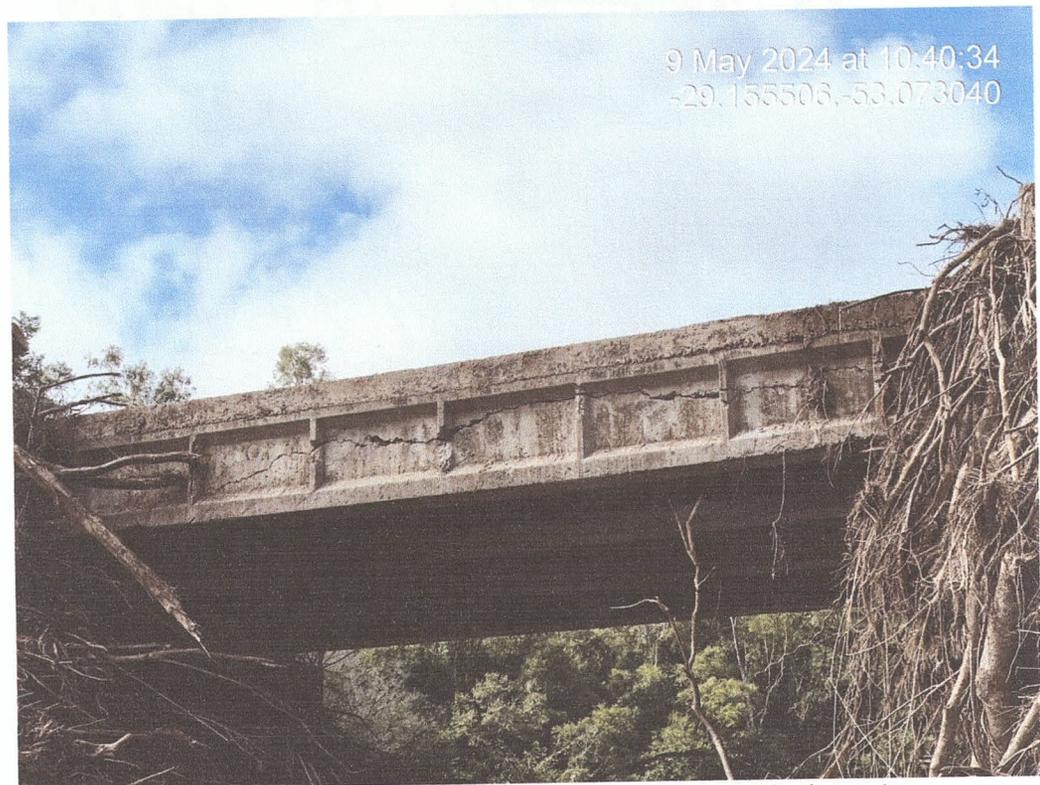
Figura 6 – Fissura localizada na viga de suporte à laje da ponte

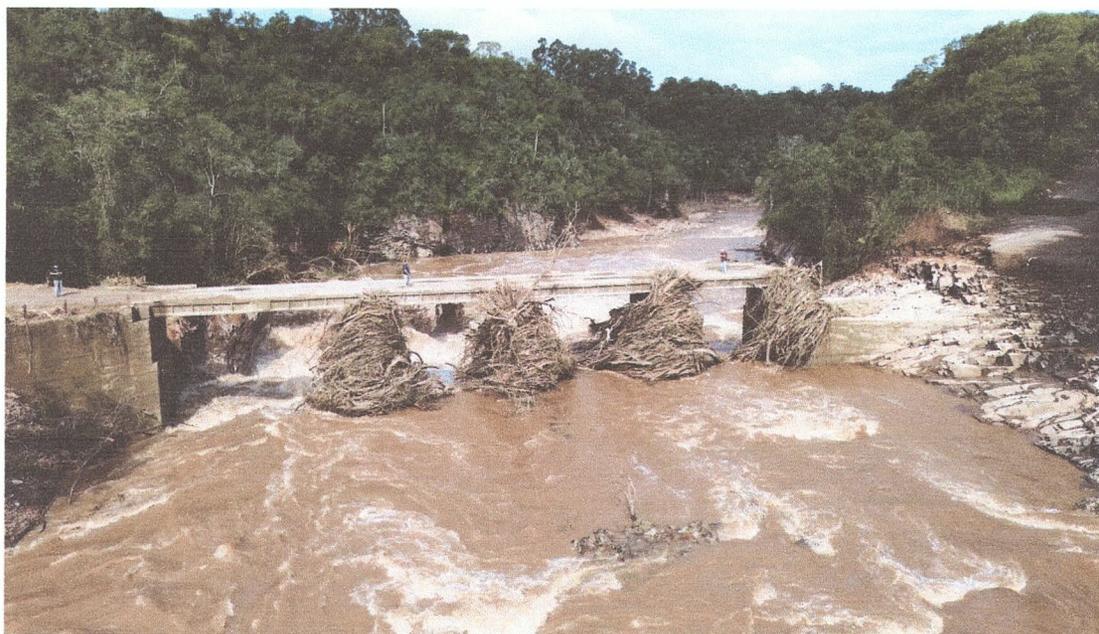
Figura 7 – Vista lateral da ponte danificada

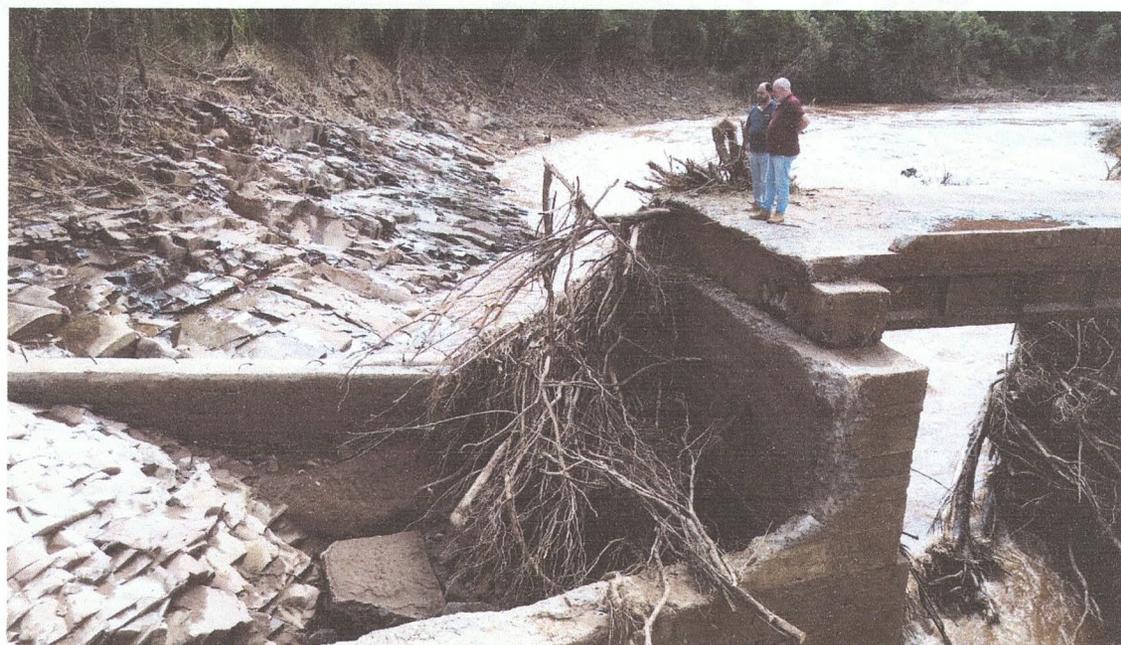
Figura 8 – Vista lateral da cabeceira e ponte danificadas

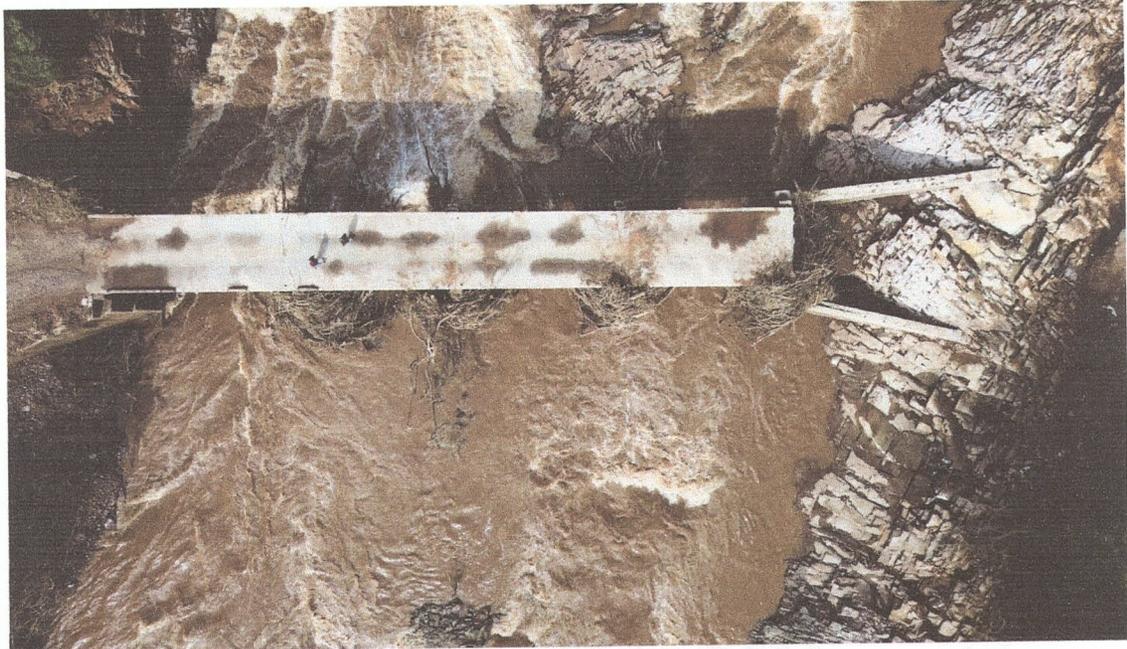
Figura 9 – Vista superior da ponte danificada
