## **PARECER TÉCNICO PARA REFORMA**

### **Reforma posto de saúde da localidade do Loreto**

Em atendimento a solicitação da Secretaria Municipal de Saúde referente a reforma do prédio do posto de saúde a ser executado na localidade do Loreto no município de São Vicente do Sul.

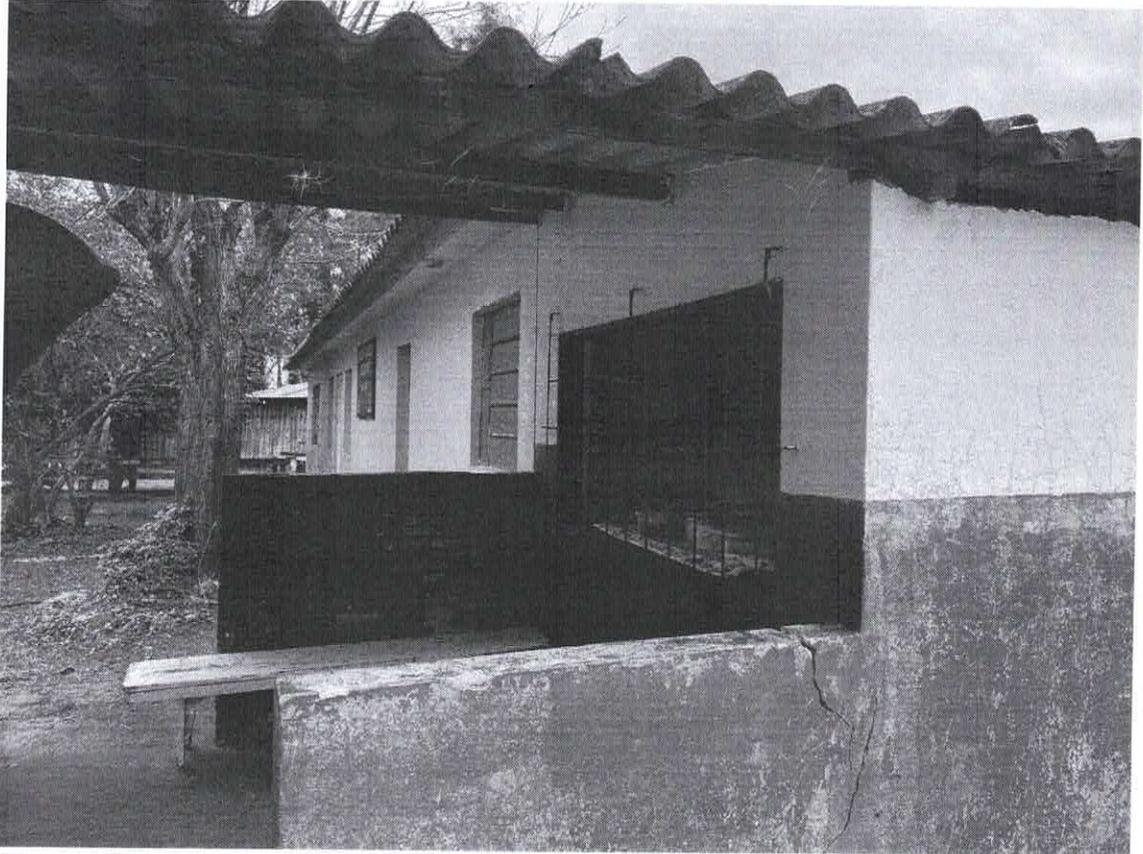
03

- 3.1. Verificou-se que a edificação se encontra em boas condições do ponto de vista estrutural, não apresenta visualmente patologias que possam comprometer a edificação, recomenda-se a correção das trincas existentes com massa tapa tudo ou similar, fazer a raspagem e prolongar a profundidade da fenda com ferramenta adequada para o serviço e após lavar a abertura retirando todo o particulado, para após aplicar o produto. Em rachaduras onde não foi visualizado no momento da vistoria e que no momento da reforma apareçam deve-se contatar com o responsável técnico da prefeitura para a correta orientação de como deve-se proceder. (foto 03)

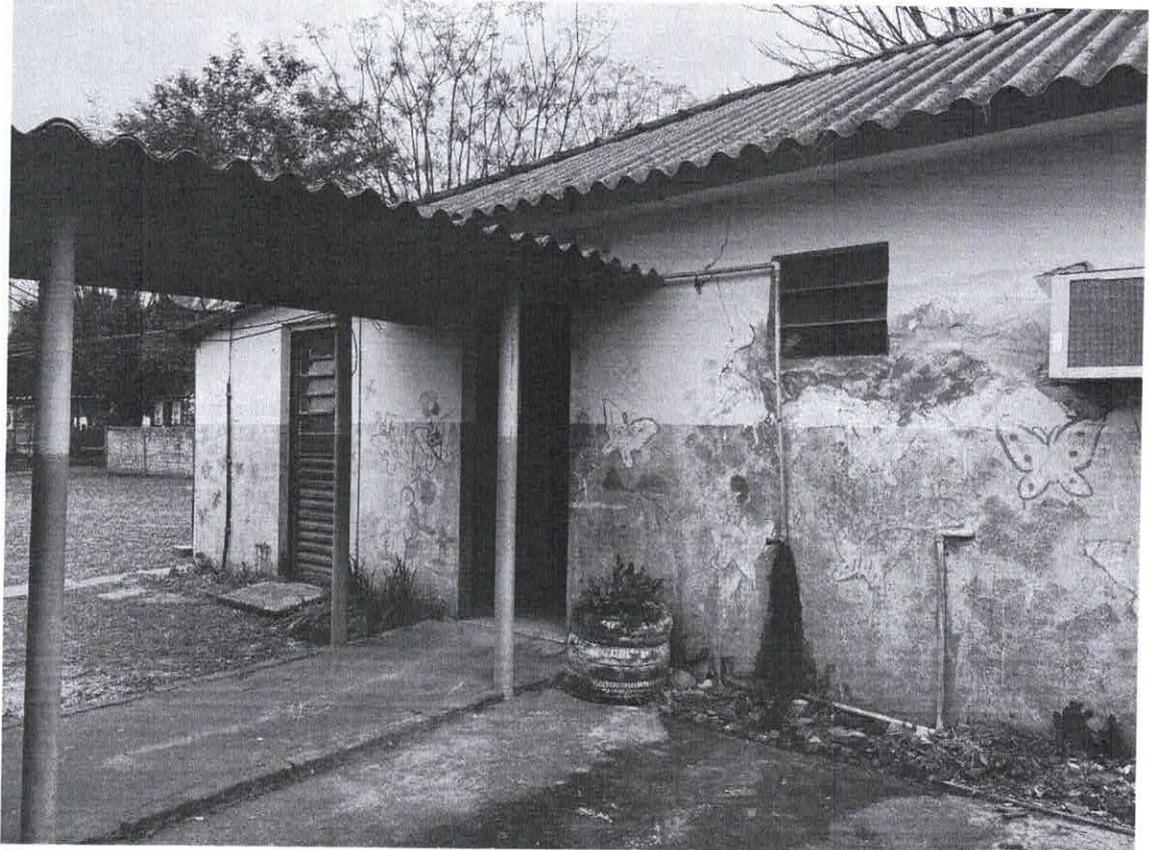
07

- 3.2. Apresenta infiltrações na alvenaria, provenientes de umidade de encanamentos e tubulações hidráulicas e da entrada de água das fissuras e rachaduras e no próprio substrato, no qual a proteção da pintura não exerce mais a proteção adequada. (foto 07)

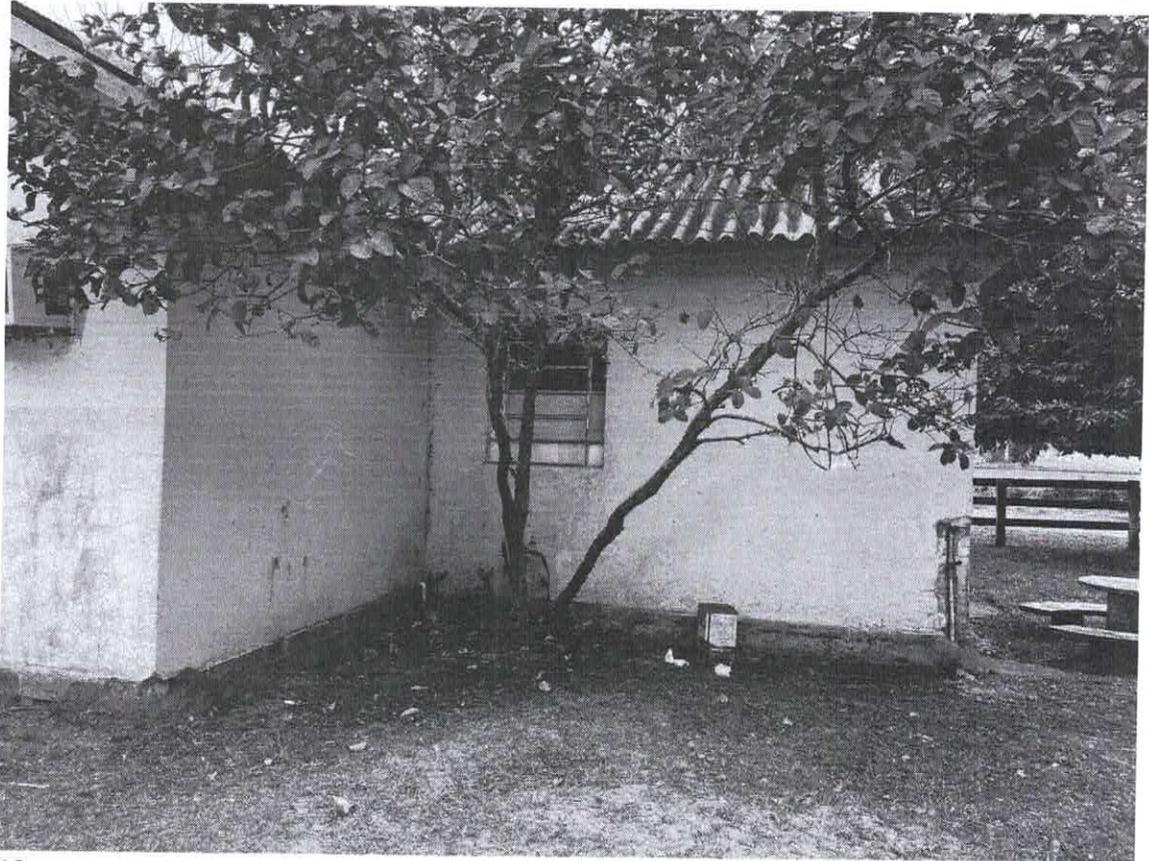
- 3.5. É possível identificar na quina de encontro de duas paredes externas que foi adicionado tubulação para instalação de uma torneira, e não foi feito o acabamento de emboço e reboco para o arremate, recomenda-se a correção com argamassa no traço recomendado por norma. (foto 09 e 10)
