Município de Taquari

PARECER TÉCNICO DE ENGENHARIA 005/2025

Objeto: Ponte Danificada.

Localização: Avenida Júlio de Castilhos, Bairro Passo da Aldeia, Taquari-RS.

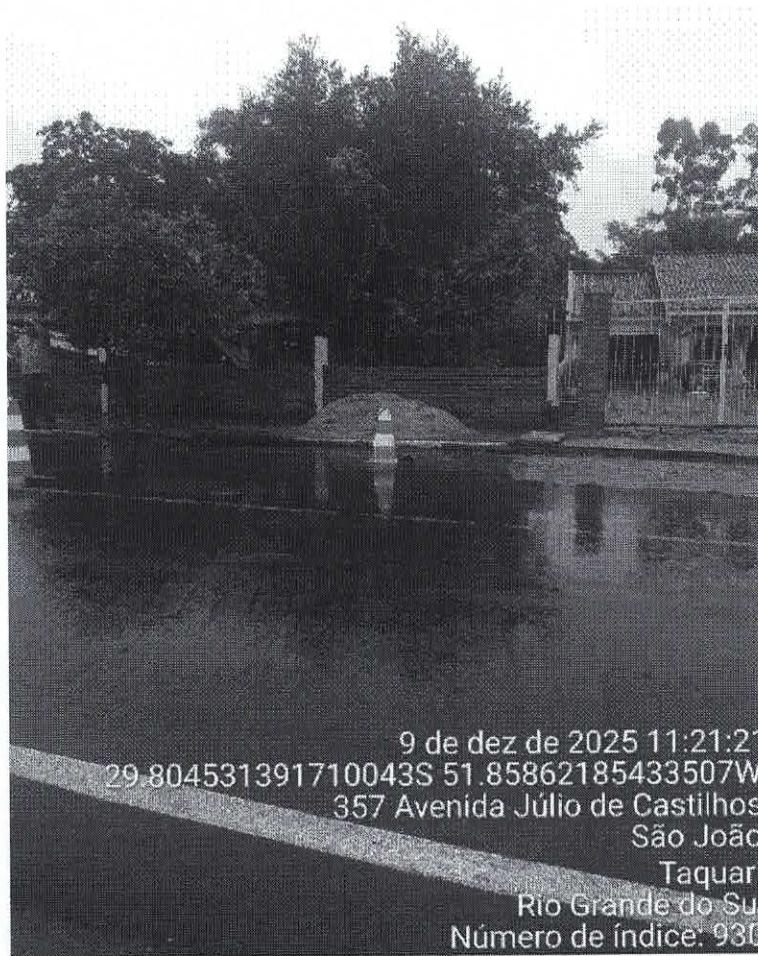
Pela vista do topo da ponte (sobre o asfalto) observa-se o afundamento da via próximo ao meio fio e uma abertura já no piso.

Foto 01: Vista superior da Avenida Júlio de Castilhos onde está localizada a ponte.

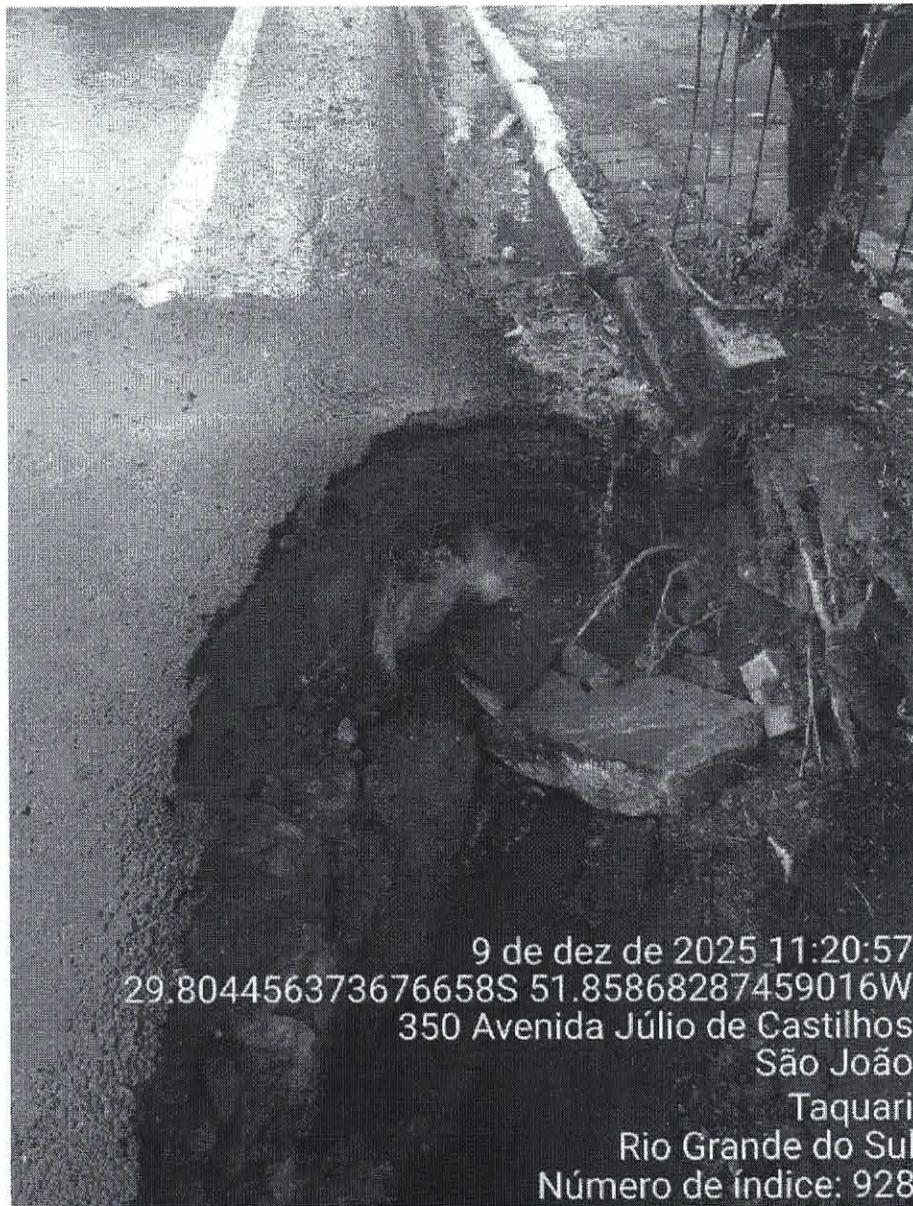
Foto 02: Vista tubulação da Corsan rompida vazando água.

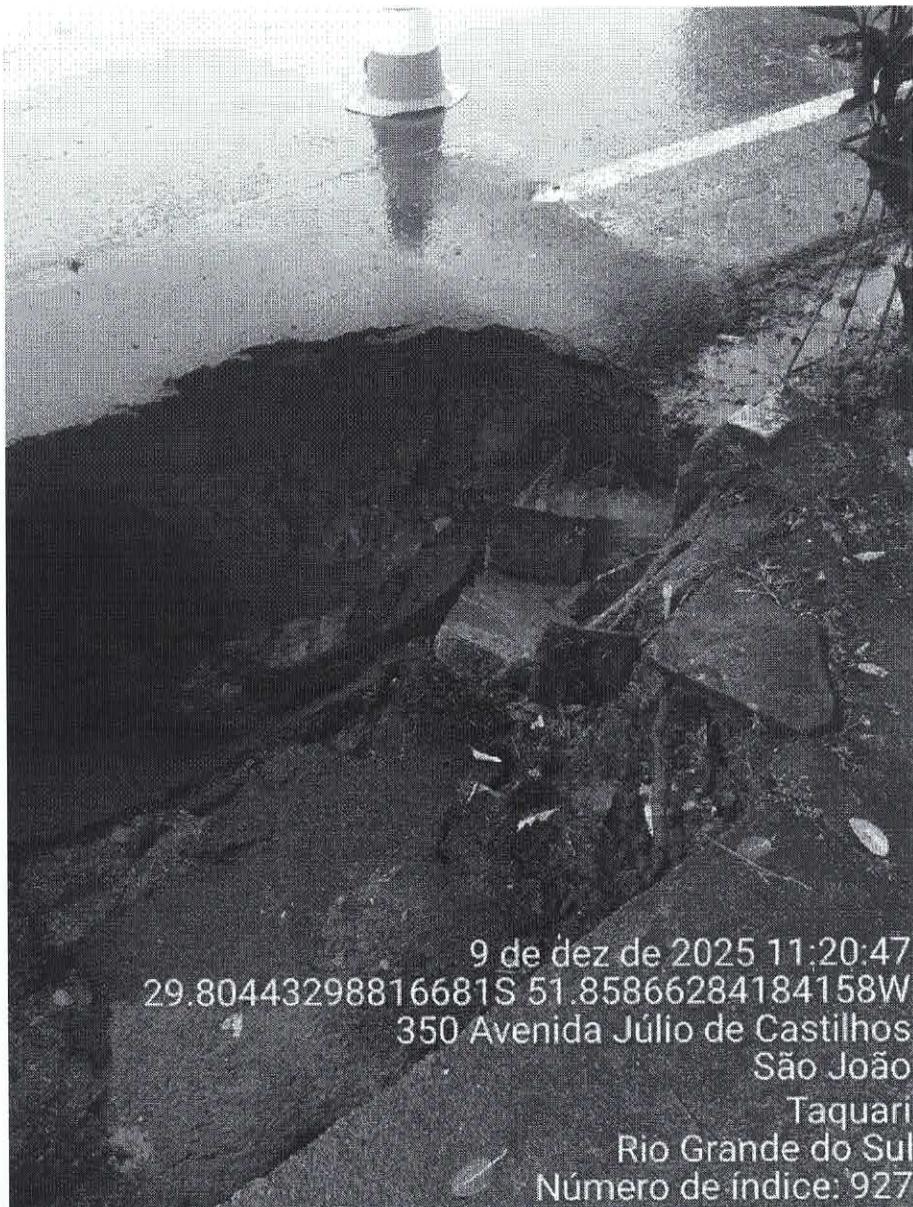
Foto 03: Vista da área onde houve rompimento da tubulação da Corsan.

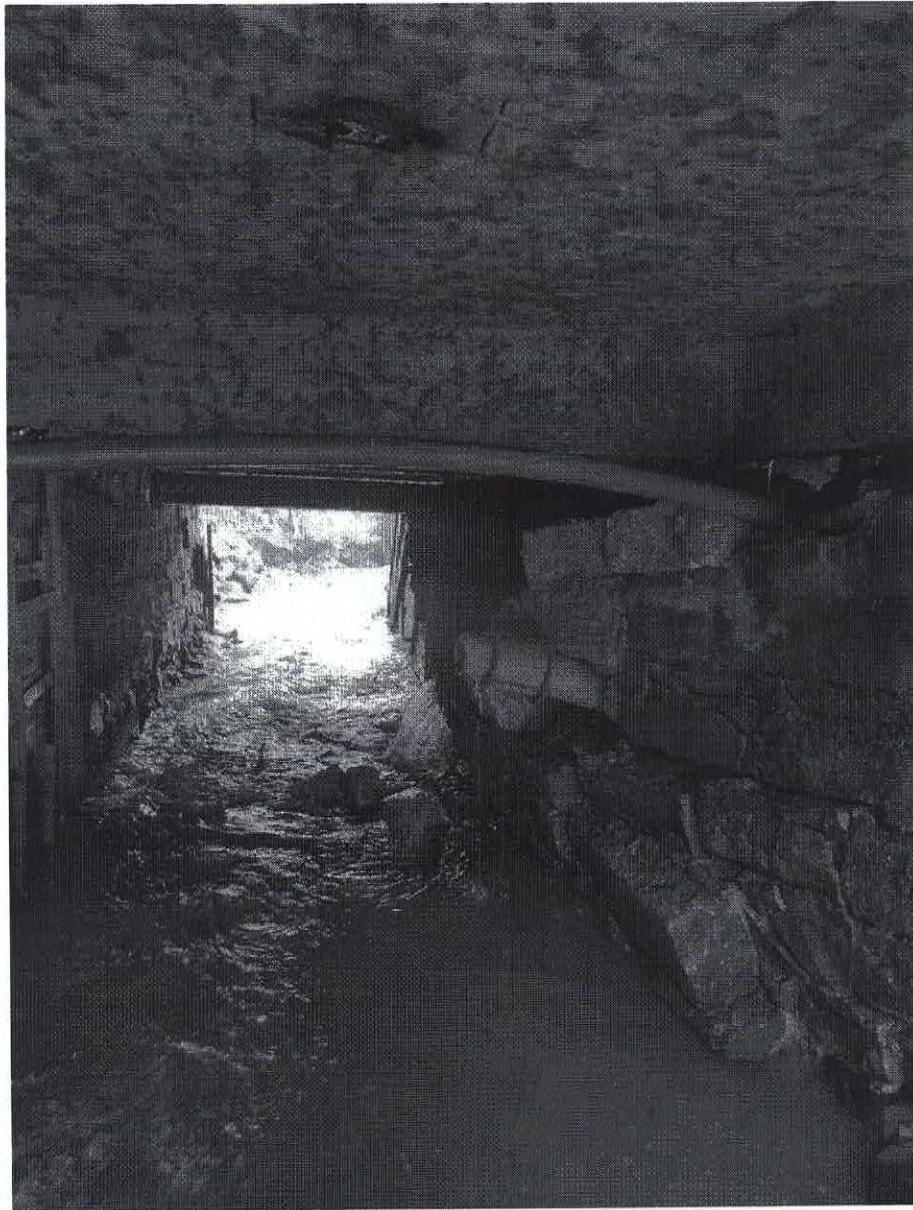
Conforme vistoria realizada no local no dia 09/12/2025 registramos uma ponte localizada no bairro Passo da Aldeia, Avenida Júlio de Castilhos, conforme fotos abaixo, onde pode se visualizar que ocorreu o rompimento de tubulação de abastecimento de água da Corsan ocasionando desmoronamento da base da rua e com a pressão da água da tubulação a parte central da parede de apoio da ponte desabou.

A situação é de extrema urgência pois uma parte do apoio da ponte desmoronou e a via que passa pela ponte comporta fluxo constante de cargas pesadas.

Foto 04: Vista do apoio da ponte danificada, devido a pressão da água da tubulação rompida.

Desta forma será necessário a substituição da ponte existente por duas linhas de tubos de 2.000mm por ser a opção com menor custo e de mais rápida execução, atendendo aos quesitos técnicos de vazão e resistência necessários.
