Município de Taquari

PARECER TÉCNICO DE ENGENHARIA 006/2025

Objeto: Ponte Danificada.

Localização: Avenida Júlio de Castilhos, Bairro Passo da Aldeia, Taquari-RS.

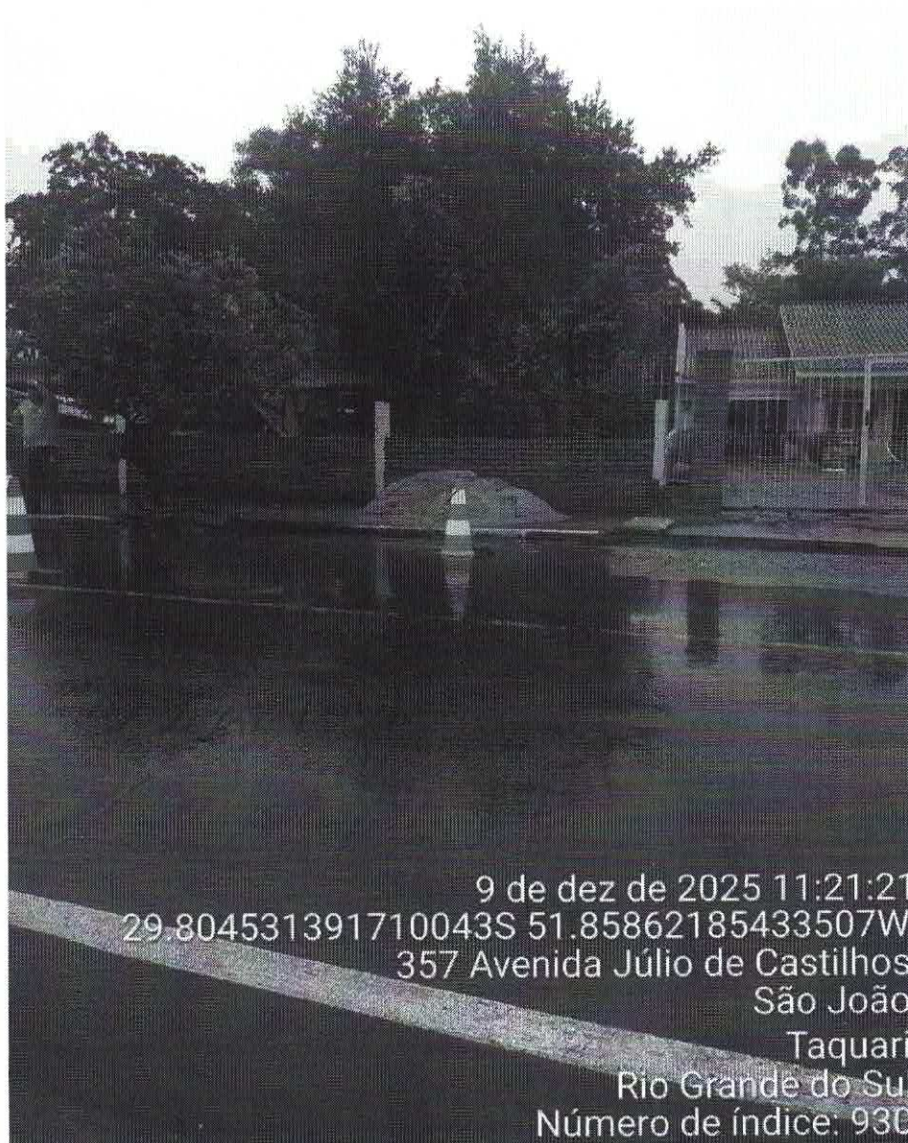
Pela vista do topo da ponte (sobre o asfalto) observa-se o afundamento da via próximo ao meio fio e uma abertura já no piso.

Foto 01: Vista superior da Avenida Júlio de Castilhos onde está localizada a ponte.

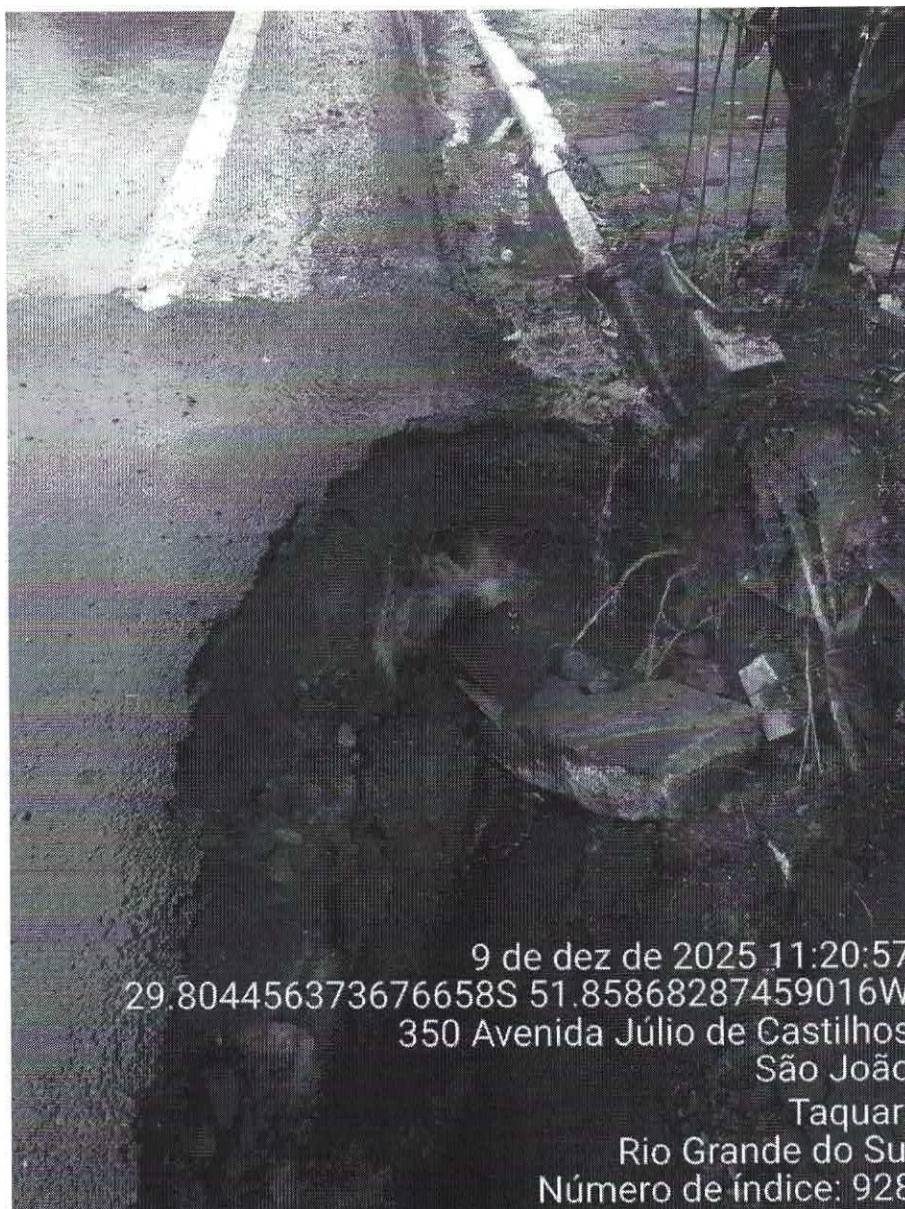
Conforme vistoria realizada no local no dia 09/12/2025 registramos uma ponte localizada no bairro Passo da Aldeia, Avenida Júlio de Castilhos, conforme fotos abaixo, onde pode se visualizar que ocorreu o rompimento de tubulação de abastecimento de água da Corsan ocasionando desmoronamento da base da rua e com a pressão da água da tubulação a parte central da parede de apoio da ponte desabou.

Foto 02: Vista tubulação da Corsan rompida vazando água.

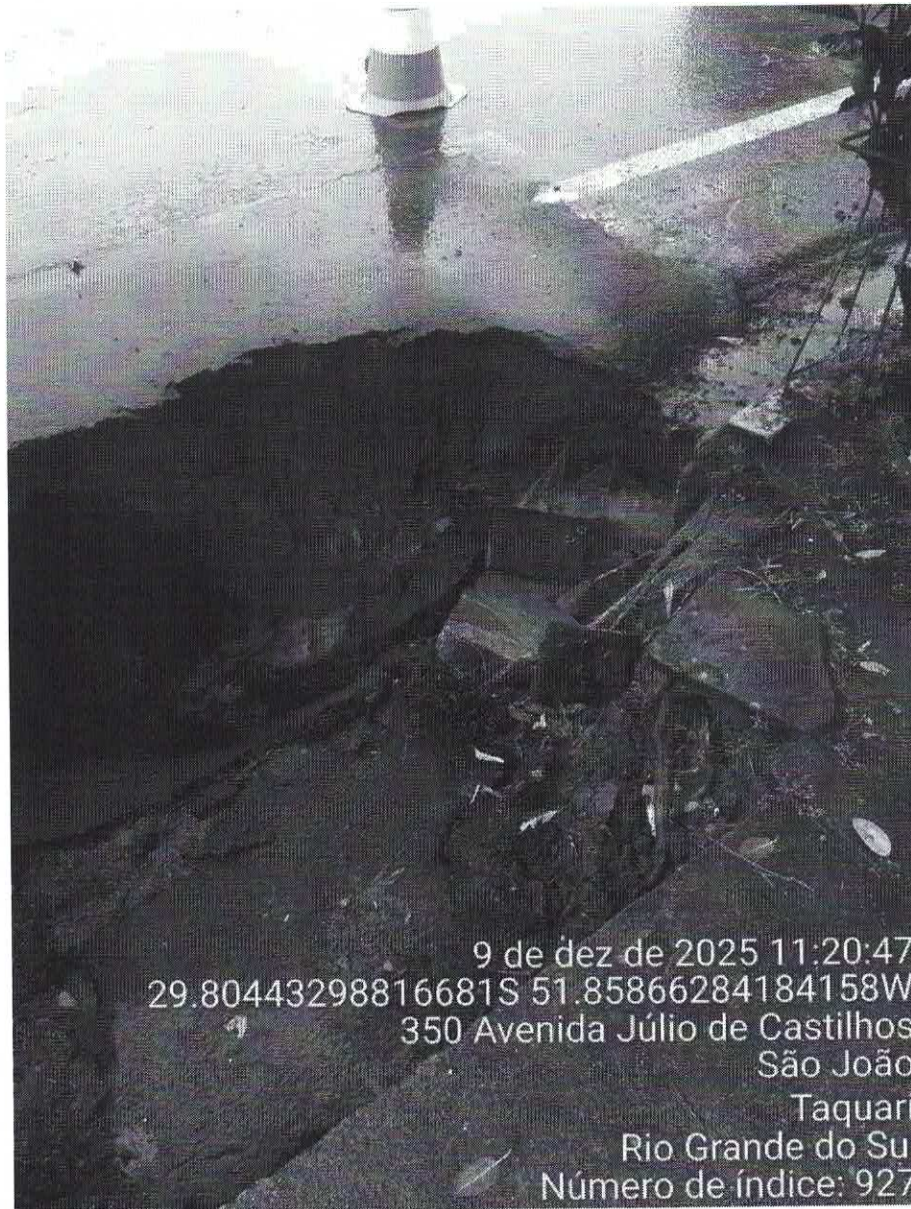
Foto 03: Vista da área onde houve rompimento da tubulação da Corsan.

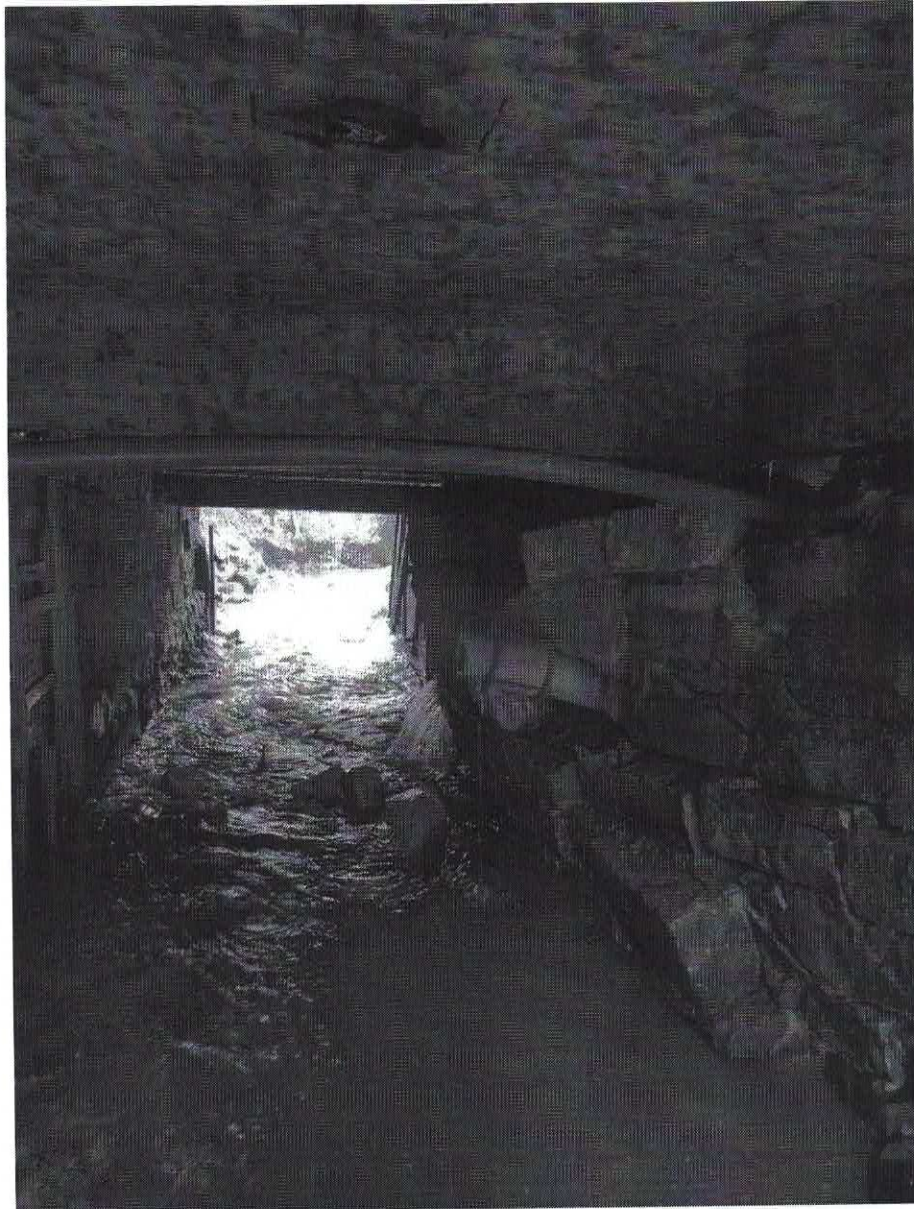
A situação é de extrema urgência pois uma parte do apoio da ponte desmoronou e a via que passa pela ponte comporta fluxo constante de cargas pesadas.

Foto 04: Vista do apoio da ponte danificada, devido a pressão da água da tubulação rompida.

Desta forma será necessário a substituição da ponte existente por duas linhas de tubos de 2.000mm por ser a opção com menor custo e de mais rápida execução, atendendo aos quesitos técnicos de vazão e resistência necessários.
