MUNICÍPIO DE FREDERICO WESTPHALEN - RS
Secretaria Municipal do Meio Ambiente - SeMMA

TERMO DE REFERÊNCIA

Contratação de empresa especializada para a realização de serviços de poda de manutenção e limpeza das árvores localizadas na Praça da Matriz.

ANEXO 01: QUADRO COM RELAÇÃO DE CADA ÁRVORE LOCALIZADA NA PRAÇA DA MATRIZ, SEU ESTADO FITOSSANITÁRIO E RECOMENDAÇÃO DE MANEJO.

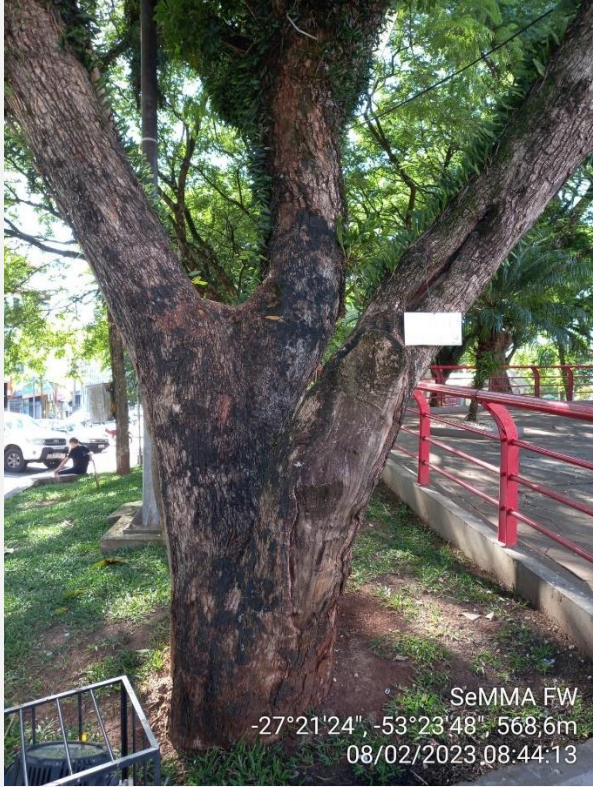
| Nº | NOME | ESTADO FITOSSANITÁRIO | RECOMENDAÇÃO DE MANEJO | IMAGENS COM COORDENADAS |
|---|---|--|--|---|
| 1 | Jacarandá Mimoso | <p>Apodrecimento; Sinais de infestação por outras plantas; Brotação epicórmica; Alto risco de queda de galhos; Possível acúmulo de material orgânico; Pregos no fuste; Presença de galhos secos; Risco de queda de galhos; Sinais de lesão no fuste.</p> <p>Deve ter planejamento para sua substituição.</p> | <p>() SUBSTITUIÇÃO (X) PODA (X) MANUTENÇÃO () SEGURANÇA () DRÁSTICA</p> | <p>SeMMA FW -27°21'24", -53°23'48", 568,6m 08/02/2023 08:44:13</p> |

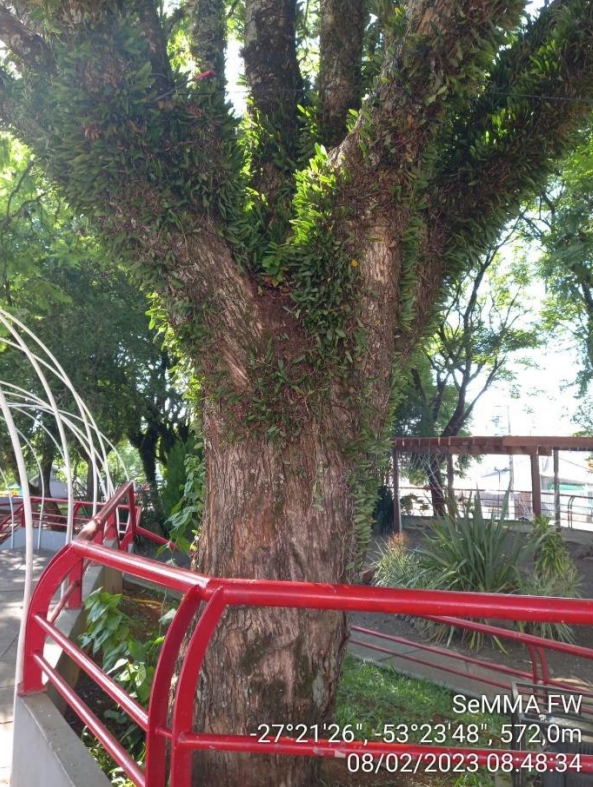
| Nº | NOME | ESTADO FITOSSANITÁRIO | RECOMENDAÇÃO DE MANEJO | IMAGENS COM COORDENADAS |
|---|---|--|--|---|
| 2 | Jacarandá Mimoso | <p>Brotação epicórmica; Risco de queda de galhos; Pregos no fuste; Possível acúmulo de material orgânico; Presença de galhos secos; Aparentemente saudável; Risco de queda de galhos; Sem sinais de cupim.</p> <p>Deve ter planejamento para sua substituição.</p> | <p>() SUBSTITUIÇÃO (x) PODA (x) MANUTENÇÃO () SEGURANÇA () DRÁSTICA</p> | <p>SeMMA FW -27°21'26", -53°23'48", 572,0m 08/02/2023 08:48:34</p> |

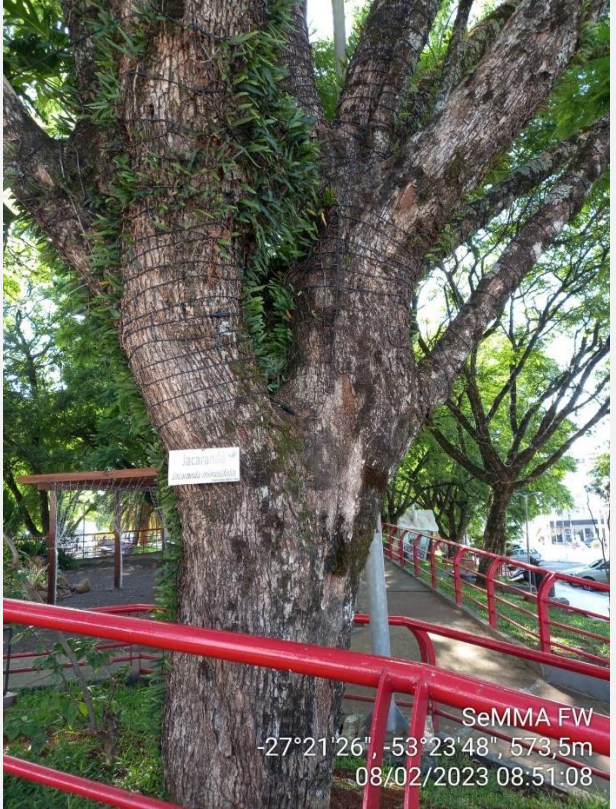
| <p>3</p> | <p>Jacarandá Mimoso</p> | <p>Brotação epicórmica; Risco de queda de galhos; Início de infestação por outras plantas como Imbé e figueira; Pregos no fuste; Presença de galhos secos; Risco de queda de galhos; Sem sinais aparentes de infestação por cupins.</p> <p>Deve ter planejamento para sua substituição.</p> | <p>()SUBSTITUIÇÃO (x) PODA (x)MANUTENÇÃO () SEGURANÇA () DRÁSTICA</p> | <p>SeMMA FW -27°21'26", -53°23'48", 573,5m 08/02/2023 08:51:08</p> |

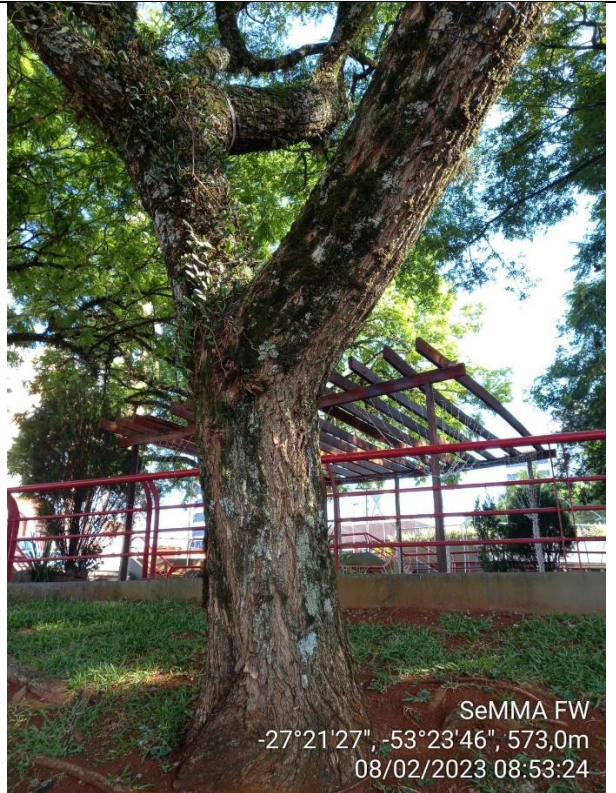
| <p>4</p> | <p>Tipuana</p> | <p>Sem sinais de brotação epicórmica; Pregos no fuste; Presença de galhos secos; Aparentemente saudável.</p> | <p>()SUBSTITUIÇÃO (x) PODA (x)MANUTENÇÃO () SEGURANÇA () DRÁSTICA</p> | <p>SeMMA FW -27°21'27", -53°23'46", 573,0m 08/02/2023 08:53:24</p> |

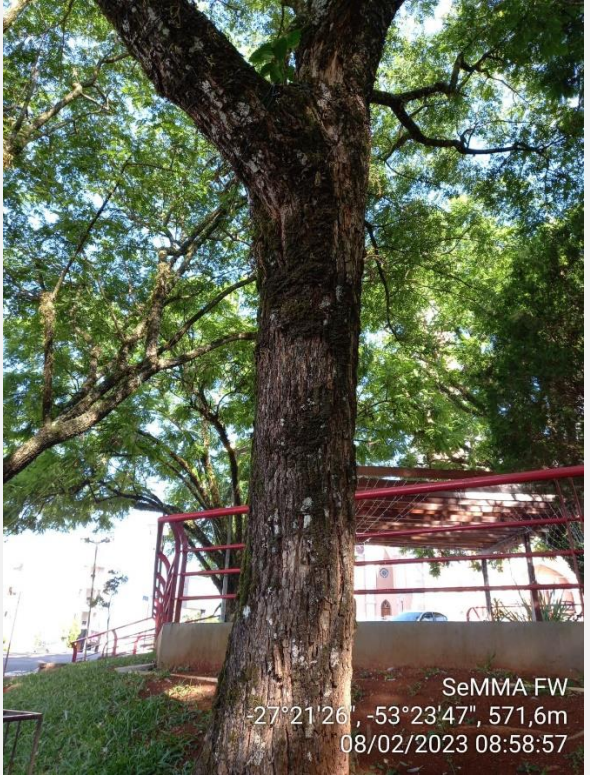
| 5 | Tipuana | <p>Início de infestação por outras plantas – muda de figueira; Presença de galhos secos; Pregos no fuste; Possível acúmulo de material orgânico; Aparentemente saudável.</p> | <p><input type="checkbox"/> SUBSTITUIÇÃO <input checked="" type="checkbox"/> PODA <input checked="" type="checkbox"/> MANUTENÇÃO <input type="checkbox"/> SEGURANÇA <input type="checkbox"/> DRÁSTICA</p> | <p>SeMMA FW -27°21'26", -53°23'47", 571,6m 08/02/2023 08:58:57</p> |

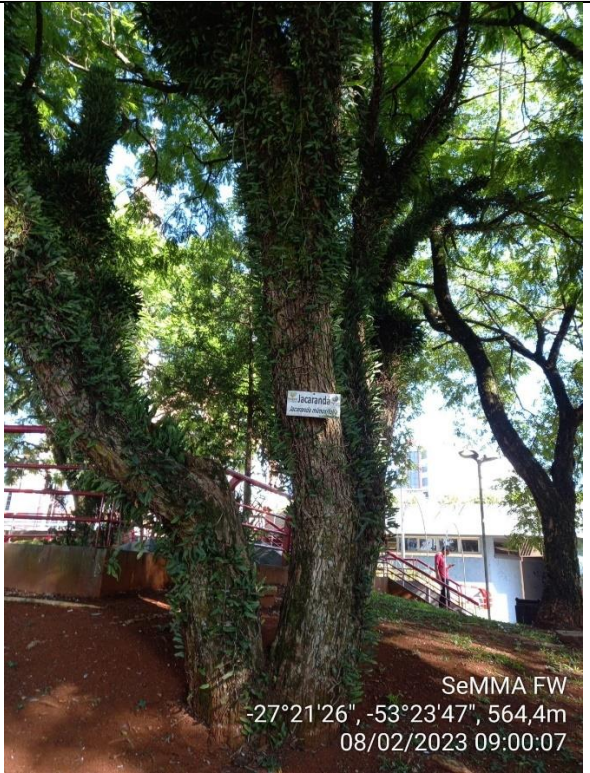
| 6 | Jacarandá Mimoso | <p>Brotações epicórmicas; Sinais de infestação por cupins; Possível acúmulo de material orgânico; Pregos no fuste; Presença de epífitas no tronco; Presença de galhos secos; Risco de queda de galhos; Possível apodrecimento nas bifurcações.</p> <p>Deve haver planejamento para sua substituição.</p> | <p><input type="checkbox"/> SUBSTITUIÇÃO <input checked="" type="checkbox"/> PODA <input checked="" type="checkbox"/> MANUTENÇÃO <input type="checkbox"/> SEGURANÇA <input type="checkbox"/> DRÁSTICA</p> | <p>SeMMA FW -27°21'26", -53°23'47", 564,4m 08/02/2023 09:00:07</p> |

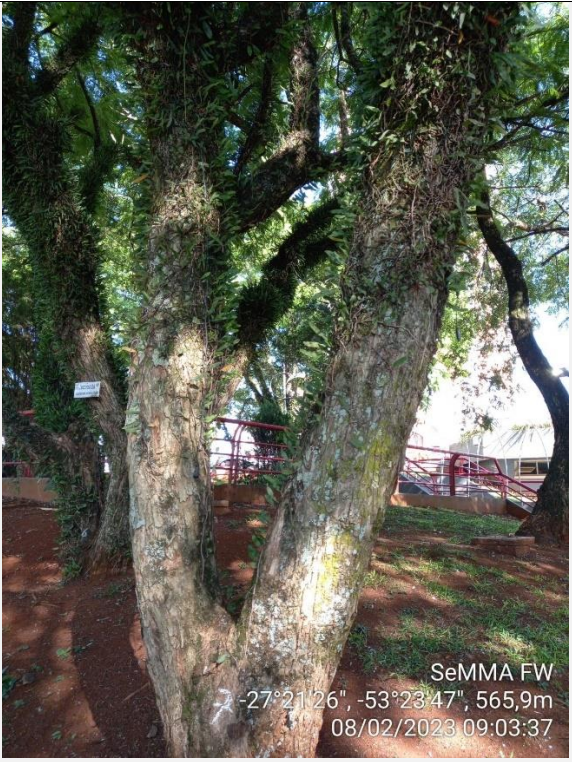
| 7 | Jacarandá Mimoso | <p>Brotações epicórmicas; Possível acúmulo de material orgânico; Presença de epífitas no tronco; Pregos no fuste; Presença de galhos secos; Possível apodrecimento nas bifurcações; Risco de queda de galhos.</p> <p>Deve haver planejamento para sua substituição.</p> | <p><input type="checkbox"/> SUBSTITUIÇÃO <input checked="" type="checkbox"/> PODA <input checked="" type="checkbox"/> MANUTENÇÃO <input type="checkbox"/> SEGURANÇA <input type="checkbox"/> DRÁSTICA</p> | <p>SeMMA FW -27°21'26", -53°23'47", 565,9m 08/02/2023 09:03:37</p> |

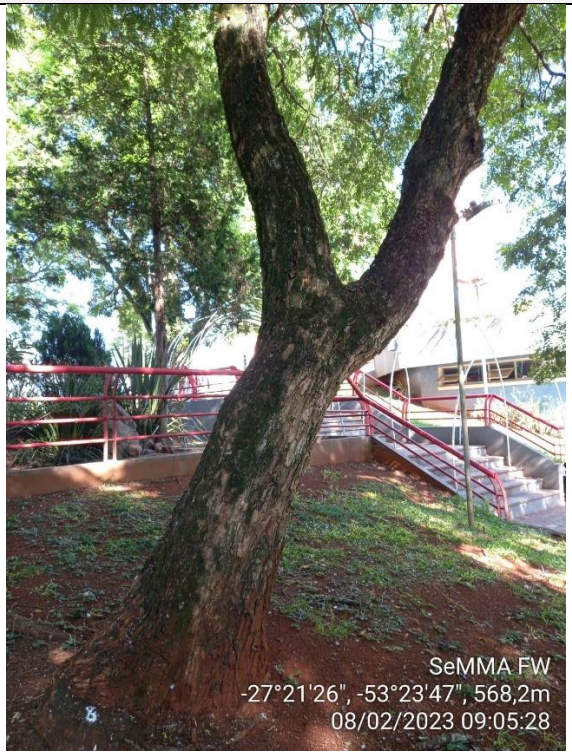
| 8 | Jacarandá Mimoso | <p>Possível sinal de apodrecimento na bifurcação da direita; Risco de queda de galhos; Pregos no fuste; Presença de galhos secos.</p> | <p><input type="checkbox"/> SUBSTITUIÇÃO <input checked="" type="checkbox"/> PODA <input checked="" type="checkbox"/> MANUTENÇÃO <input type="checkbox"/> SEGURANÇA <input type="checkbox"/> DRÁSTICA</p> | <p>SeMMA FW -27°21'26", -53°23'47", 568,2m 08/02/2023 09:05:28</p> |

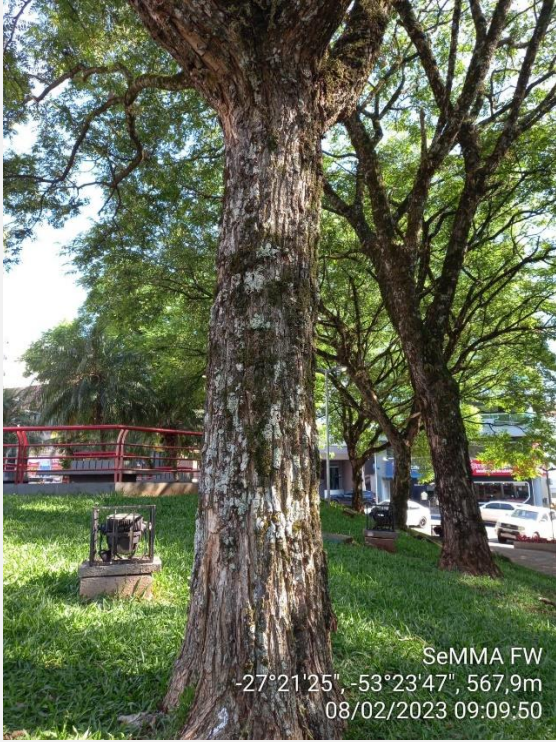
| <p>9</p> | <p>Tipuana</p> | <p>Pregos no fuste; Presença de galhos secos; Aparentemente saudável.</p> | <p><input type="checkbox"/> SUBSTITUIÇÃO <input checked="" type="checkbox"/> PODA <input checked="" type="checkbox"/> MANUTENÇÃO <input type="checkbox"/> SEGURANÇA <input type="checkbox"/> DRÁSTICA</p> | <p>SeMMA FW -27°21'25", -53°23'47", 567,9m 08/02/2023 09:09:50</p> |

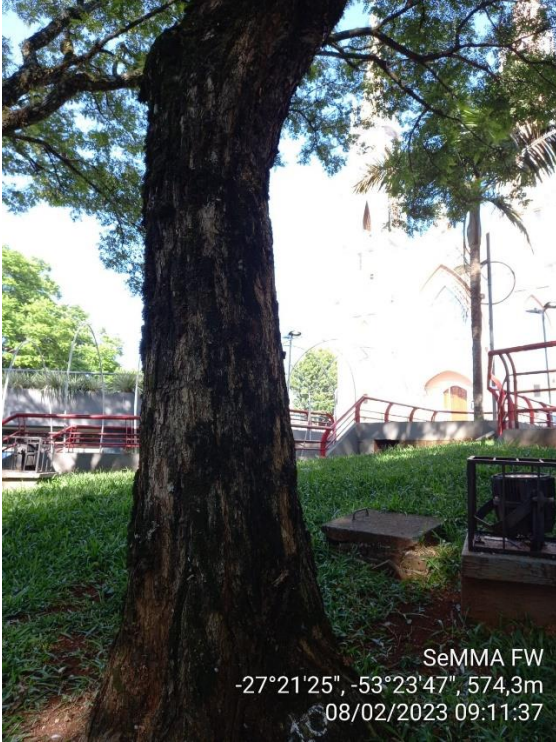
| <p>10</p> | <p>Tipuana</p> | <p>Pregos no fuste; Presença de galhos secos; Aparentemente saudável.</p> | <p><input type="checkbox"/> SUBSTITUIÇÃO <input checked="" type="checkbox"/> PODA <input checked="" type="checkbox"/> MANUTENÇÃO <input type="checkbox"/> SEGURANÇA <input type="checkbox"/> DRÁSTICA</p> | <p>SeMMA FW -27°21'25", -53°23'47", 574,3m 08/02/2023 09:11:37</p> |

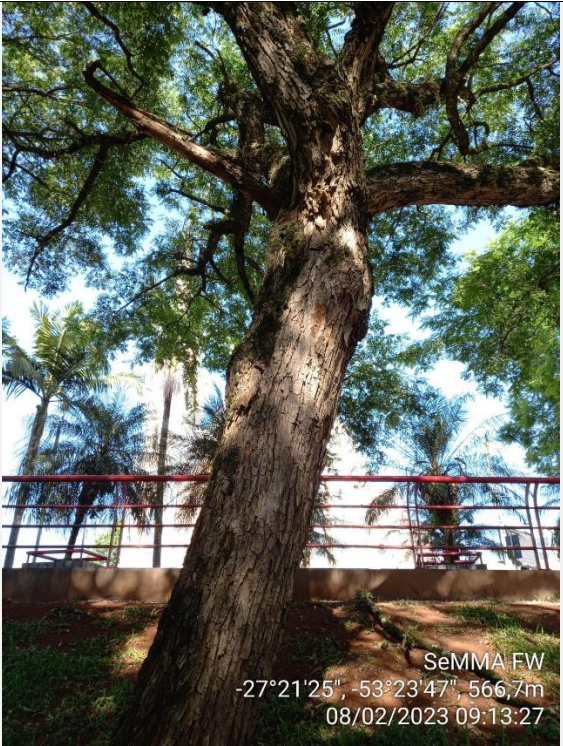
| <p>11</p> | <p>Tipuana</p> | <p>Início de infestação por cupins; Pregos no fuste; Presença de galhos secos; Risco de queda de galhos.</p> | <p><input type="checkbox"/> SUBSTITUIÇÃO <input checked="" type="checkbox"/> PODA <input checked="" type="checkbox"/> MANUTENÇÃO <input type="checkbox"/> SEGURANÇA <input type="checkbox"/> DRÁSTICA</p> | <p>SeMMA FW -27°21'25", -53°23'47", 566,7m 08/02/2023 09:13:27</p> |

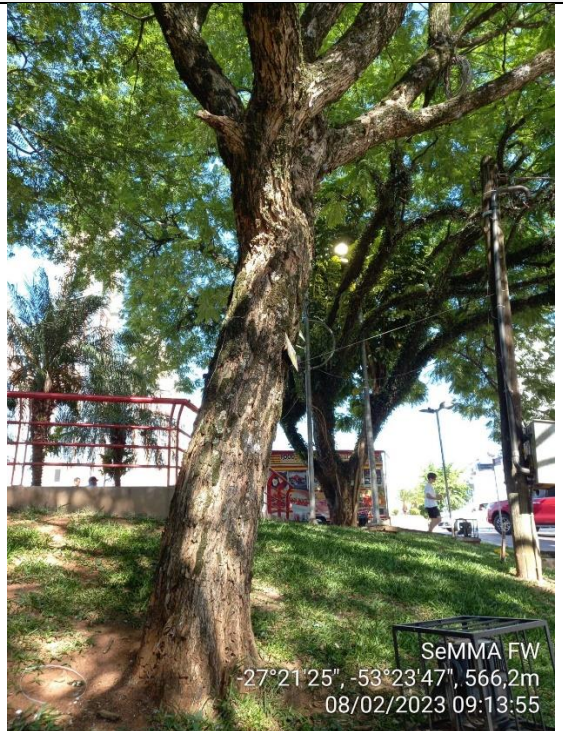
| <p>12</p> | <p>Tipuana</p> | <p>Início de infestação por cupins; Pregos no fuste; Presença de galhos secos; Risco de queda de galhos.</p> | <p><input type="checkbox"/> SUBSTITUIÇÃO <input checked="" type="checkbox"/> PODA <input checked="" type="checkbox"/> MANUTENÇÃO <input type="checkbox"/> SEGURANÇA <input type="checkbox"/> DRÁSTICA</p> | <p>SeMMA FW -27°21'25", -53°23'47", 566,2m 08/02/2023 09:13:55</p> |

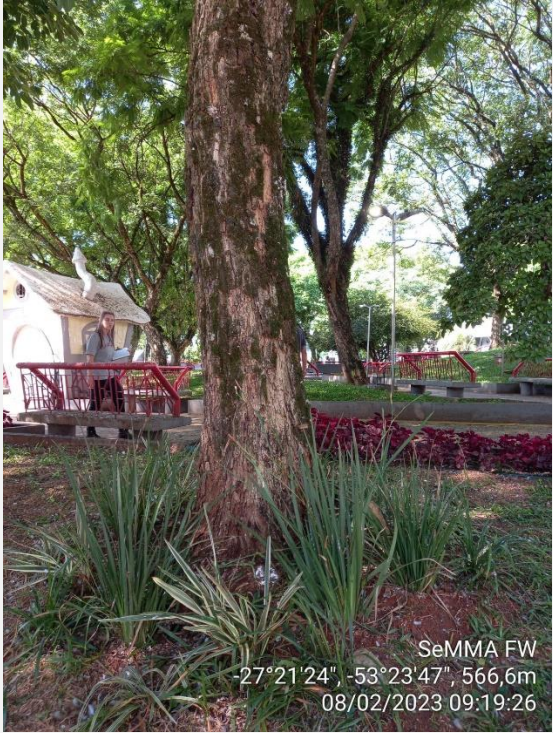
| <p>13</p> | <p>Tipuana</p> | <p>Início de infestação por cupins; Pregos no fuste; Presença de galhos secos; Risco de queda de galhos.</p> | <p><input type="checkbox"/> SUBSTITUIÇÃO <input checked="" type="checkbox"/> PODA <input checked="" type="checkbox"/> MANUTENÇÃO <input type="checkbox"/> SEGURANÇA <input type="checkbox"/> DRÁSTICA</p> | <p>SeMMA FW -27°21'24", -53°23'47", 566,6m 08/02/2023 09:19:26</p> |

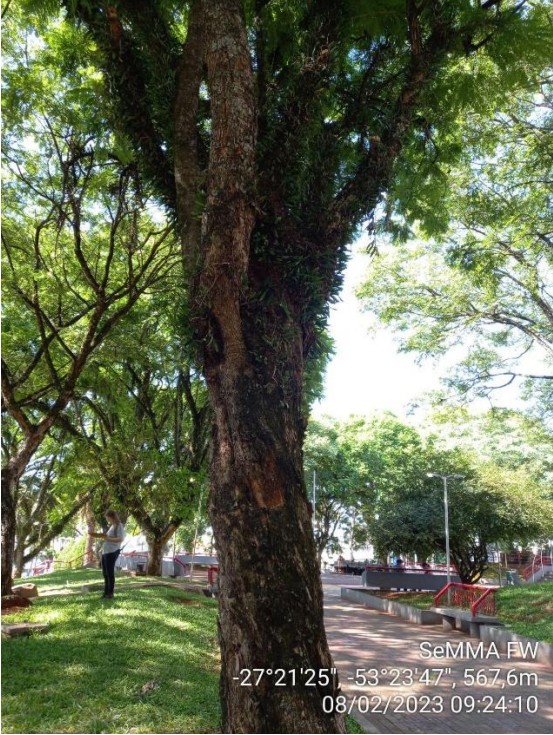
| <p>14</p> | <p>Jacarandá Mimoso</p> | <p>Brotações epicórmicas; Possível acúmulo de material orgânico; Presença de epífitas no tronco; Pregos no fuste; Presença de galhos secos; Possível apodrecimento nas bifurcações; Risco de queda de galhos.</p> <p>Deve haver planejamento para sua substituição.</p> | <p><input type="checkbox"/> SUBSTITUIÇÃO <input checked="" type="checkbox"/> PODA <input type="checkbox"/> MANUTENÇÃO <input checked="" type="checkbox"/> SEGURANÇA <input type="checkbox"/> DRÁSTICA</p> | <p>SeMMA FW -27°21'25", -53°23'47", 567,6m 08/02/2023 09:24:10</p> |

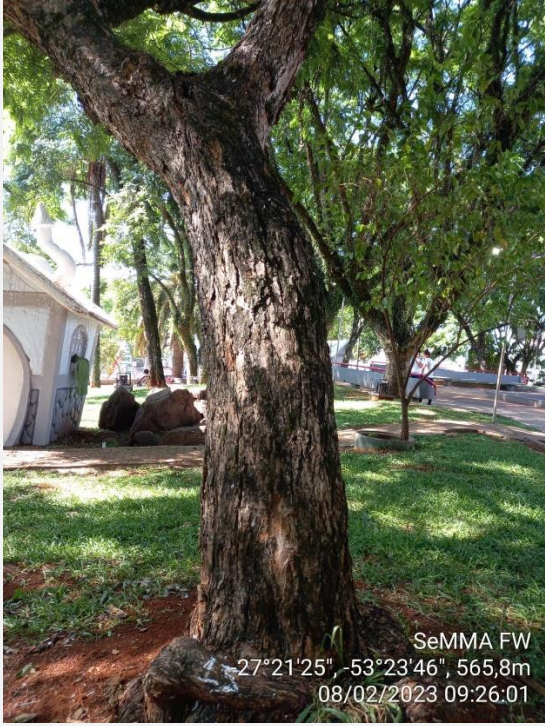
| 15 | Tipuana | <p>Aparentemente não apresenta cupins; Possível envelhecimento das raízes superficiais; Pregos no fuste; Presença de galhos secos.</p> | <p><input type="checkbox"/> SUBSTITUIÇÃO <input checked="" type="checkbox"/> PODA <input checked="" type="checkbox"/> MANUTENÇÃO <input type="checkbox"/> SEGURANÇA <input type="checkbox"/> DRÁSTICA</p> | <p>SeMMA FW -27°21'25", -53°23'46", 565,8m 08/02/2023 09:26:01</p> |

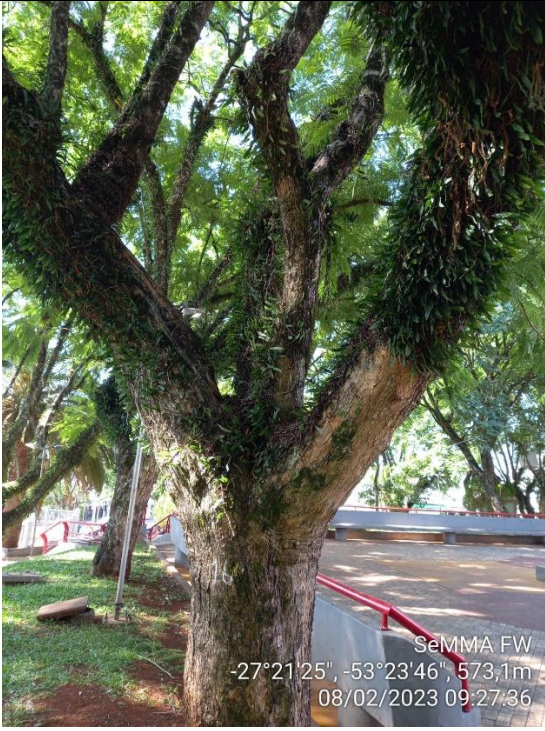
| 16 | Jacarandá Mimoso | <p>Brotações epicórmicas; Possível acúmulo de material orgânico; Presença de epífitas no tronco; Pregos no fuste; Presença de galhos secos; Possível apodrecimento nas bifurcações; Risco de queda de galhos.</p> <p>Deve haver planejamento para sua substituição.</p> | <p><input type="checkbox"/> SUBSTITUIÇÃO <input checked="" type="checkbox"/> PODA <input checked="" type="checkbox"/> MANUTENÇÃO <input type="checkbox"/> SEGURANÇA <input type="checkbox"/> DRÁSTICA</p> | <p>SeMMA FW -27°21'25", -53°23'46", 573,1m 08/02/2023 09:27:36</p> |

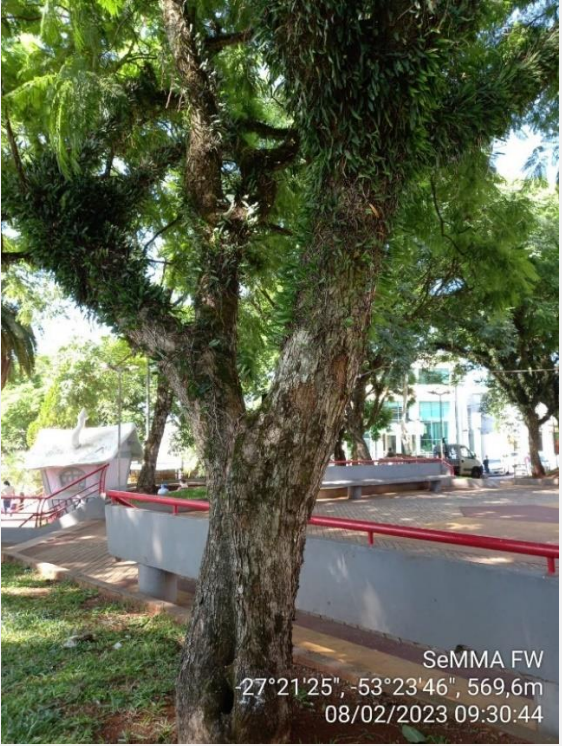
| <p>17* *</p> | <p>Jacarandá Mimoso</p> | <p>Apresenta cupins; sinais de apodrecimento na base do tronco; Brotações epicórmicas; Possível acúmulo de material orgânico; Presença de epífitas no tronco; Pregos no fuste; Presença de galhos secos; Possível apodrecimento nas bifurcações; Risco de queda de galhos. Deve haver planejamento para sua substituição.</p> | <p><input type="checkbox"/> SUBSTITUIÇÃO <input checked="" type="checkbox"/> PODA <input checked="" type="checkbox"/> MANUTENÇÃO <input type="checkbox"/> SEGURANÇA <input type="checkbox"/> DRÁSTICA</p> | <p>SeMMA FW -27°21'25", -53°23'46", 569,6m 08/02/2023 09:30:44</p> |

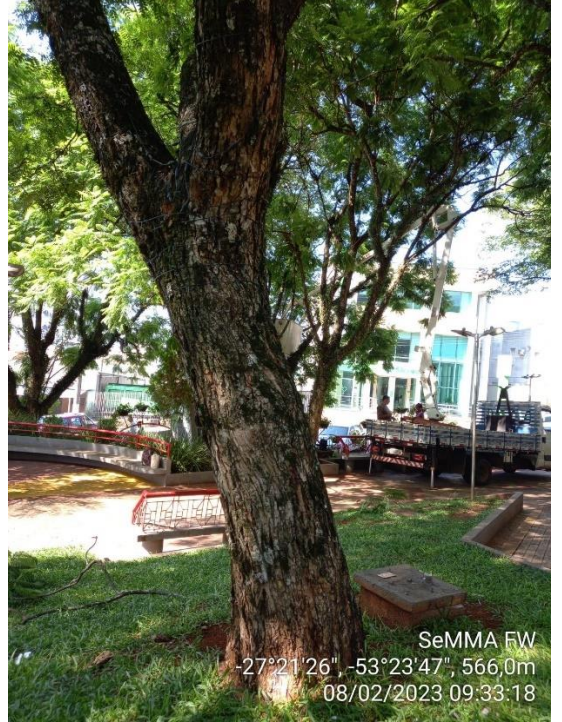
| <p>18</p> | <p>Tipuana</p> | <p>Aparentemente não apresenta cupins; Aparentemente saudável; Pregos no fuste; Presença de galhos secos.</p> | <p><input type="checkbox"/> SUBSTITUIÇÃO <input checked="" type="checkbox"/> PODA <input checked="" type="checkbox"/> MANUTENÇÃO <input type="checkbox"/> SEGURANÇA <input type="checkbox"/> DRÁSTICA</p> | <p>SeMMA FW -27°21'26", -53°23'47", 566,0m 08/02/2023 09:33:18</p> |

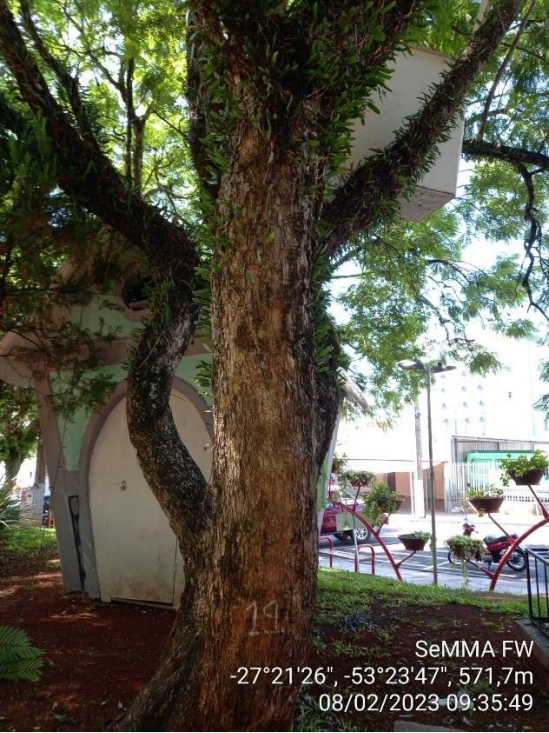
| 19 | Jacarandá Mimoso | <p>Brotação epicórmica; Possível início de infestação por cupins e formiga; Possível acúmulo de material orgânico; Presença de epífitas no tronco; Pregos no fuste; Presença de galhos secos; Possível apodrecimento nas bifurcações; Risco de queda de galhos.</p> <p>Deve haver planejamento para sua substituição.</p> | <p><input type="checkbox"/> SUBSTITUIÇÃO <input checked="" type="checkbox"/> PODA <input checked="" type="checkbox"/> MANUTENÇÃO <input type="checkbox"/> SEGURANÇA <input type="checkbox"/> DRÁSTICA</p> | <p>SeMMA FW -27°21'26", -53°23'47", 571,7m 08/02/2023 09:35:49</p> |

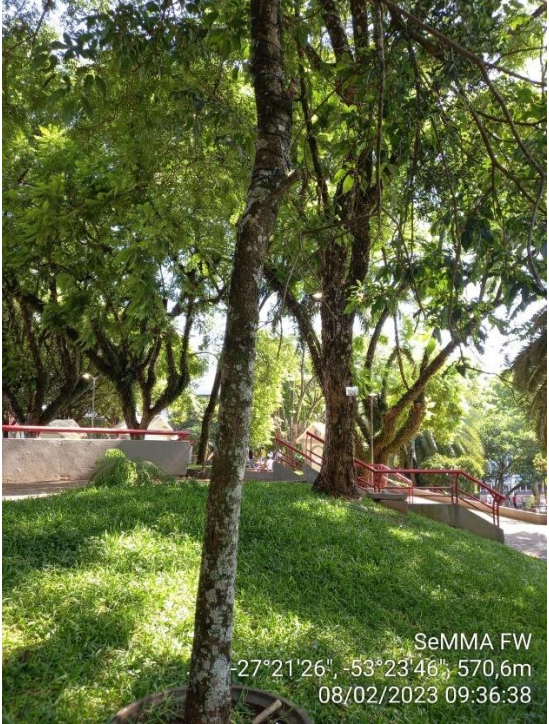
| 20 | Ipê-roxo | <p>Aparentemente saudável; Pregos no fuste; Presença de erva de passarinho.</p> | <p><input type="checkbox"/> SUBSTITUIÇÃO <input checked="" type="checkbox"/> PODA <input checked="" type="checkbox"/> MANUTENÇÃO <input type="checkbox"/> SEGURANÇA <input type="checkbox"/> DRÁSTICA</p> | <p>SeMMA FW -27°21'26", -53°23'46", 570,6m 08/02/2023 09:36:38</p> |

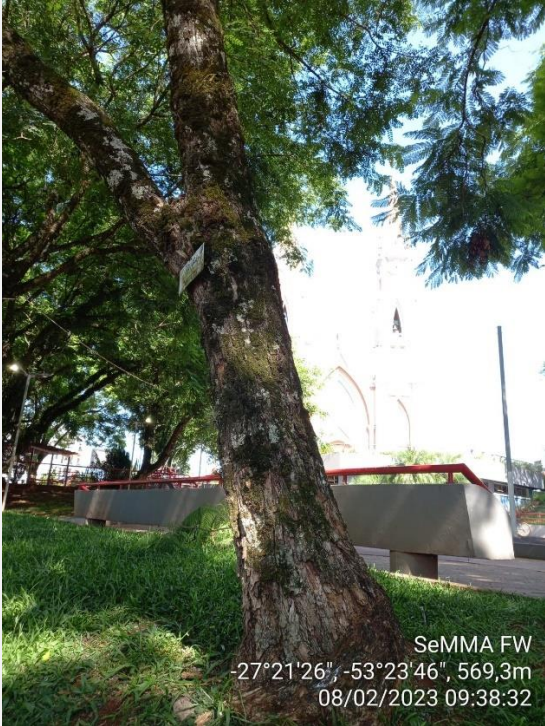
| 21 | Tipuana | <p>Possível presença de cupins; Pregos no fuste; Presença de galhos secos; Risco de queda de galhos.</p> | <p><input type="checkbox"/> SUBSTITUIÇÃO <input checked="" type="checkbox"/> PODA <input checked="" type="checkbox"/> MANUTENÇÃO <input type="checkbox"/> SEGURANÇA <input type="checkbox"/> DRÁSTICA</p> | <p>SeMMA FW -27°21'26", -53°23'46", 569,3m 08/02/2023 09:38:32</p> |

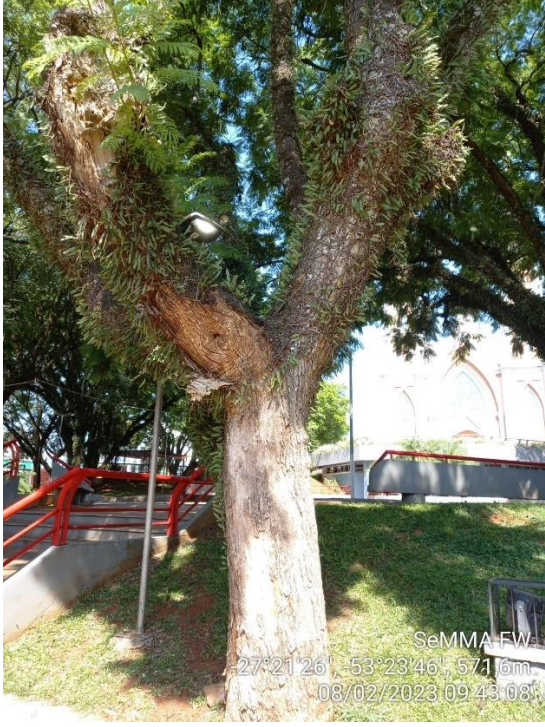
| 22* | Jacarandá Mimoso | <p>Brotação epicórmica; Possível início de infestação por cupins; Possível acúmulo de material orgânico; Presença de epífitas no tronco; Pregos no fuste; Presença de galhos secos; Possível apodrecimento nas bifurcações; Risco de queda de galhos. Substituição ou poda de segurança. Deve haver planejamento para sua substituição.</p> | <p><input type="checkbox"/> SUBSTITUIÇÃO <input checked="" type="checkbox"/> PODA <input type="checkbox"/> MANUTENÇÃO <input checked="" type="checkbox"/> SEGURANÇA <input type="checkbox"/> DRÁSTICA</p> | <p>SeMMA FW -27°21'26", -53°23'46", 571,6m 08/02/2023 09:43:08</p> |

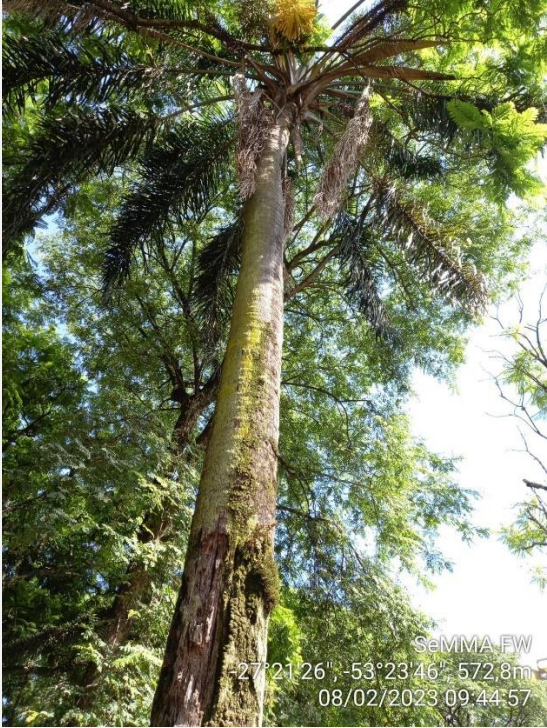
| <p>23*</p> | <p>Jerivá</p> | <p>Presença de cupins, prego e formiga., Possível início de infestação por cupins; Pregos no fuste; Início de apodrecimento na base do fuste; Presença de folhas secas. Copa levemente pendida; Por possuir dominância apical, deve-se fazer o planejamento para a substituição do exemplar.</p> | <p><input type="checkbox"/> SUBSTITUIÇÃO <input checked="" type="checkbox"/> PODA <input type="checkbox"/> MANUTENÇÃO <input type="checkbox"/> SEGURANÇA <input type="checkbox"/> DRÁSTICA</p> | <p>SeMMA FW -27°21'26", -53°23'46", 572,8m 08/02/2023 09:44:57</p> |

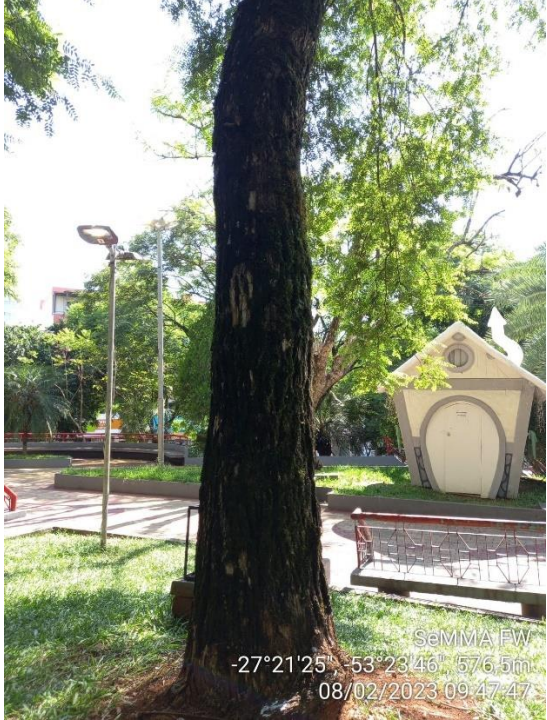
| <p>24</p> | <p>Tipuana</p> | <p>Pregos no fuste; Presença de galhos secos; Risco de queda de galhos.</p> | <p><input type="checkbox"/> SUBSTITUIÇÃO <input checked="" type="checkbox"/> PODA <input checked="" type="checkbox"/> MANUTENÇÃO <input type="checkbox"/> SEGURANÇA <input type="checkbox"/> DRÁSTICA</p> | <p>SeMMA FW -27°21'25", -53°23'46", 576,5m 08/02/2023 09:47:47</p> |

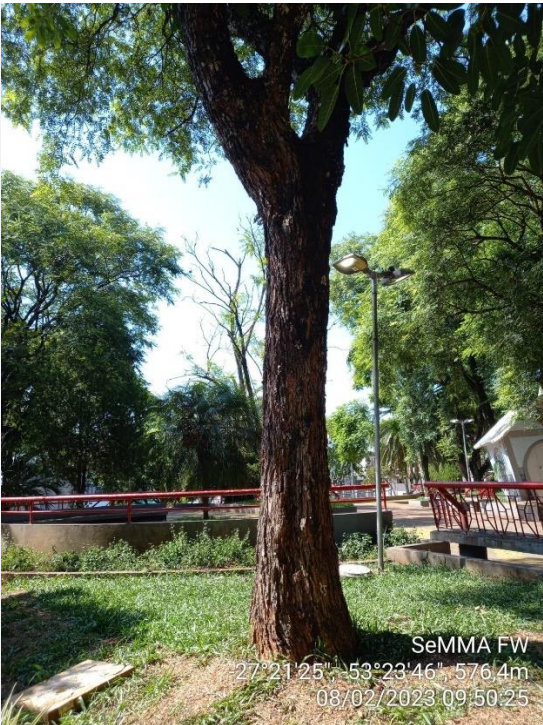
| 25 | Tipuana | <p>Pregos no fuste; Presença de galhos secos; Risco de queda de galhos.</p> | <p><input type="checkbox"/> SUBSTITUIÇÃO <input checked="" type="checkbox"/> PODA <input checked="" type="checkbox"/> MANUTENÇÃO <input type="checkbox"/> SEGURANÇA <input type="checkbox"/> DRÁSTICA</p> | <p>SeMMA FW -27°21'25", -53°23'46", 576,4m 08/02/2023 09:50:25</p> |

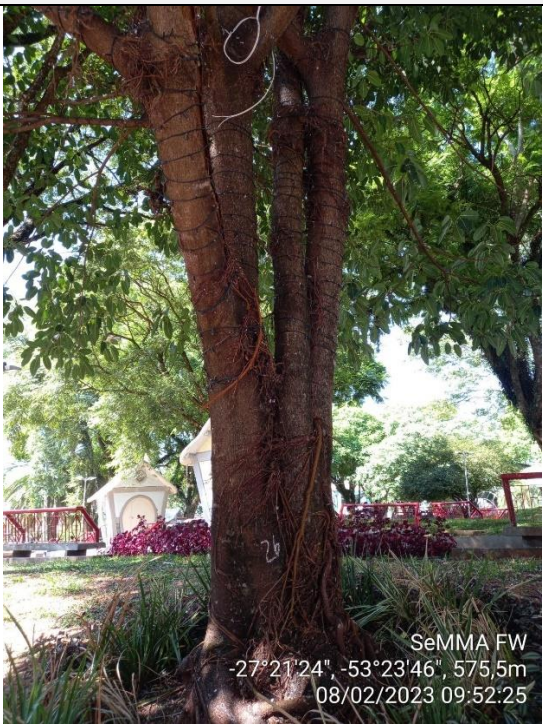
| 26 | Ficus | <p>Pregos no fuste; Aparentemente saudável; Presença de galhos baixos.</p> | <p><input type="checkbox"/> SUBSTITUIÇÃO <input checked="" type="checkbox"/> PODA <input checked="" type="checkbox"/> MANUTENÇÃO <input type="checkbox"/> SEGURANÇA <input type="checkbox"/> DRÁSTICA</p> | <p>SeMMA FW -27°21'24", -53°23'46", 575,5m 08/02/2023 09:52:25</p> |

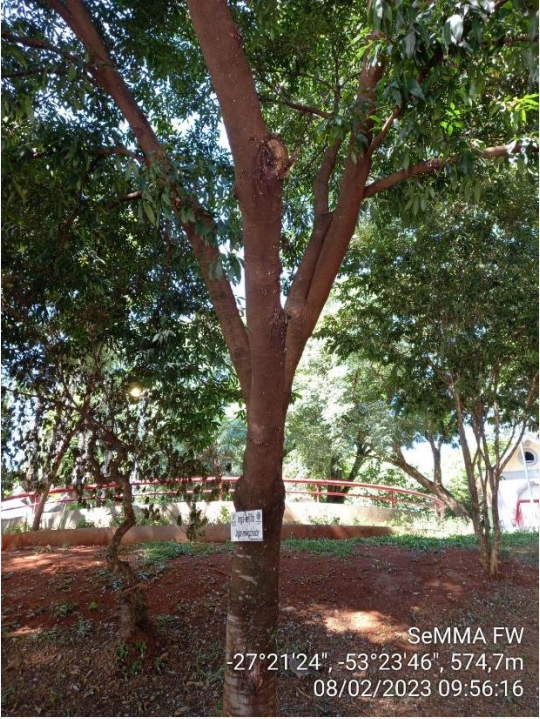
| 27 | Inga-feijão | <p>Sinais de cancro no fuste e galhos; Sem sinais de infestação por cupins; Pregos no fuste; Presença de galhos secos e doentes; Possível apodrecimento nas bifurcações; Risco de queda de galhos; Inicialmente efetuar poda de segurança, após efetuar a substituição. Deve haver planejamento para sua substituição.</p> | <p><input type="checkbox"/> SUBSTITUIÇÃO <input checked="" type="checkbox"/> PODA <input checked="" type="checkbox"/> MANUTENÇÃO <input type="checkbox"/> SEGURANÇA <input type="checkbox"/> DRÁSTICA</p> | <p>SeMMA FW -27°21'24", -53°23'46", 574,7m 08/02/2023 09:56:16</p> |

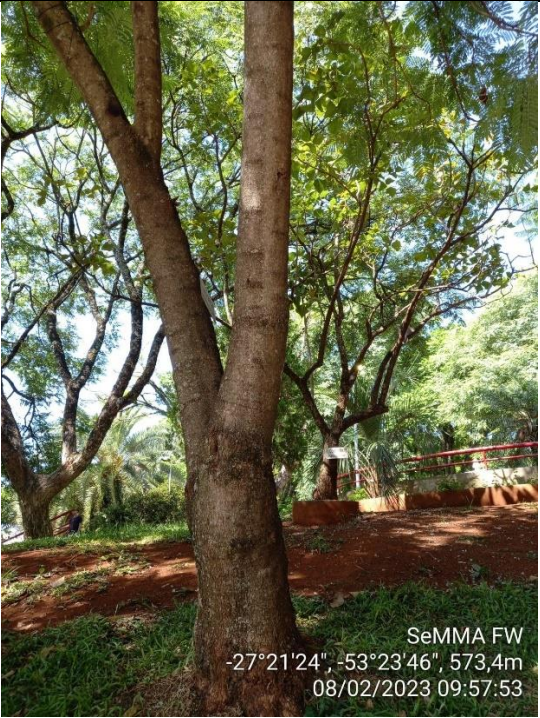
| 28 | Jacarandá Mimoso | <p>Pregos no fuste; Presença de galhos secos; Risco de queda de galhos; Aparentemente saudável.</p> | <p><input type="checkbox"/> SUBSTITUIÇÃO <input checked="" type="checkbox"/> PODA <input checked="" type="checkbox"/> MANUTENÇÃO <input type="checkbox"/> SEGURANÇA <input type="checkbox"/> DRÁSTICA</p> | <p>SeMMA FW -27°21'24", -53°23'46", 573,4m 08/02/2023 09:57:53</p> |

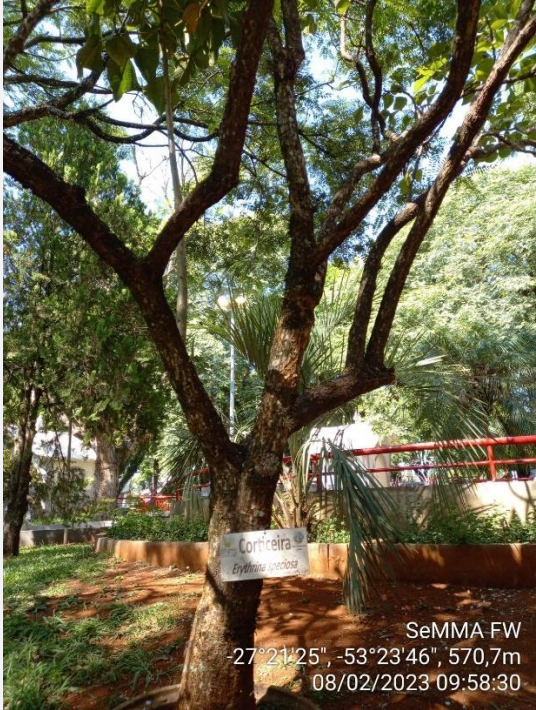
| <p>29</p> | <p>Corticeira</p> | <p>Pregos no fuste; Presença de galhos secos; Aparentemente saudável.</p> | <p>()SUBSTITUIÇÃO (x) PODA (x)MANUTENÇÃO () SEGURANÇA () DRÁSTICA</p> | <p>SeMMA FW -27°21'25", -53°23'46", 570,7m 08/02/2023 09:58:30</p> |

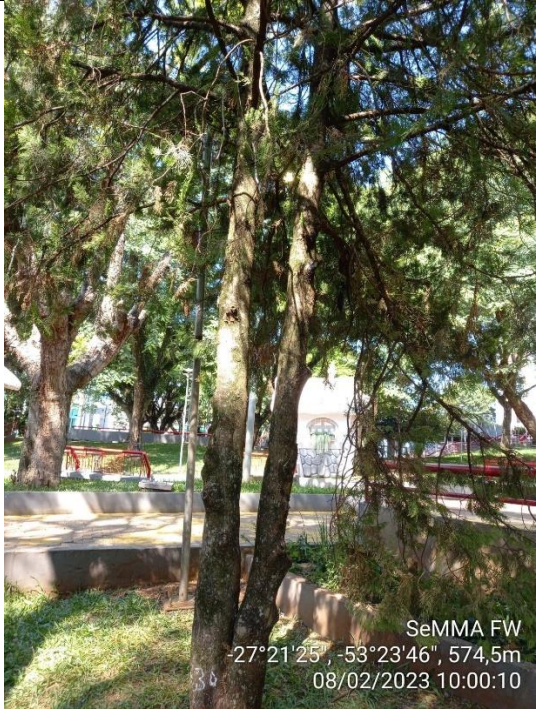
| <p>30</p> | <p>Cipreste</p> | <p>Pregos no fuste; Presença de galhos secos; Galhos baixos interferem na passagem de pedestres; Aparentemente saudável.</p> | <p>()SUBSTITUIÇÃO (x) PODA (x)MANUTENÇÃO () SEGURANÇA () DRÁSTICA</p> | <p>SeMMA FW -27°21'25", -53°23'46", 574,5m 08/02/2023 10:00:10</p> |

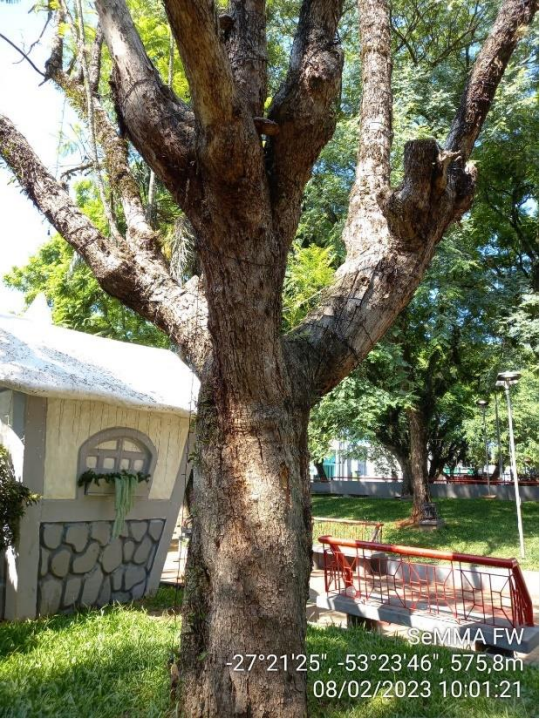
| 31 | Jacarandá Mimoso | <p>Árvore encontra-se seca; Infestação por cupins; Pregos no fuste; Presença de galhos secos; Possível apodrecimento nas bifurcações; Risco de queda de galhos. Está em estado de apodrecimento e senescência, portanto deve ser substituída com urgência.</p> | <p><input checked="" type="checkbox"/> SUBSTITUIÇÃO <input type="checkbox"/> PODA <input type="checkbox"/> MANUTENÇÃO <input type="checkbox"/> SEGURANÇA <input type="checkbox"/> DRÁSTICA</p> | <p>SeMMA FW -27°21'25", -53°23'46", 575,8m 08/02/2023 10:01:21</p> |

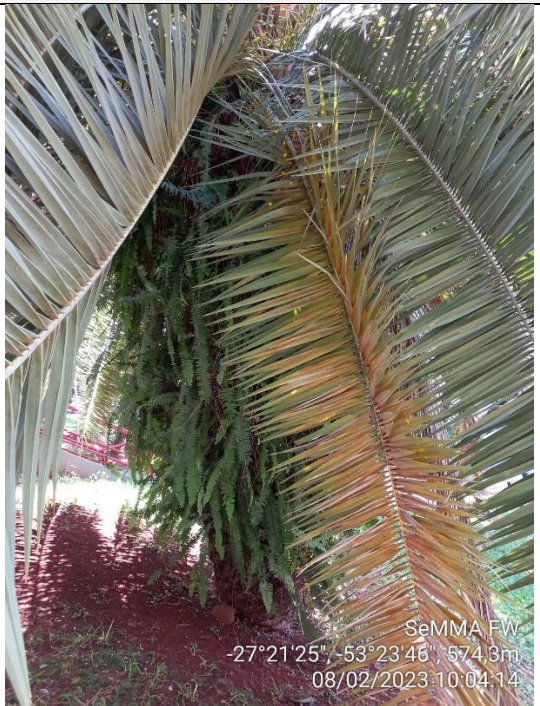
| 32 | Tamareira | <p>Aparentemente saudável; Possível acúmulo de material orgânico nas cicatrizes foliares; Presença de epífitas no tronco; Pregos no fuste; Presença de folhas com espinhos baixas; Possível apodrecimento nas cicatrizes foliares; Há presença de formação de ninhos de aves nas cicatrizes foliares.</p> | <p><input type="checkbox"/> SUBSTITUIÇÃO <input checked="" type="checkbox"/> PODA <input checked="" type="checkbox"/> MANUTENÇÃO <input type="checkbox"/> SEGURANÇA <input type="checkbox"/> DRÁSTICA</p> | <p>SeMMA FW -27°21'25", -53°23'46", 574,3m 08/02/2023 10:04:14</p> |

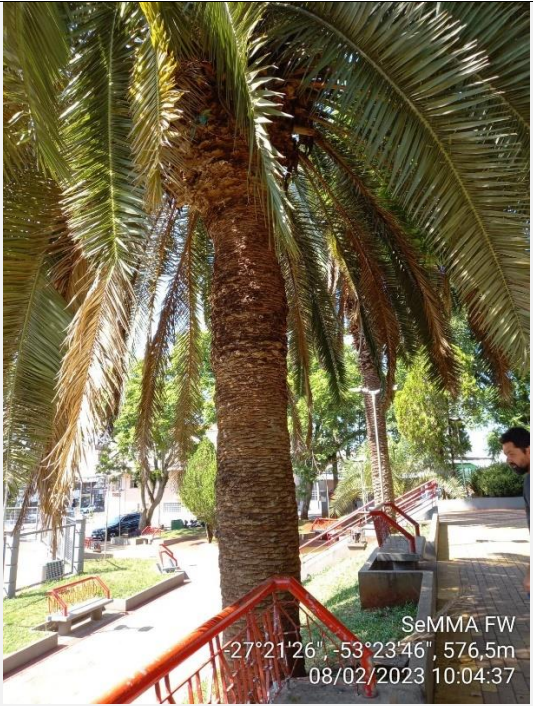
| <p>33</p> | <p>Tamareira</p> | <p>Aparentemente saudável; Possível acúmulo de material orgânico nas cicatrizes foliares; Presença de epífitas no tronco; Pregos no fuste; Presença de folhas com espinhos baixas; Possível apodrecimento nas cicatrizes foliares; Há presença de formação de ninhos de aves nas cicatrizes foliares.</p> | <p><input type="checkbox"/> SUBSTITUIÇÃO <input checked="" type="checkbox"/> PODA <input checked="" type="checkbox"/> MANUTENÇÃO <input type="checkbox"/> SEGURANÇA <input type="checkbox"/> DRÁSTICA</p> | <p>SeMMA FW -27°21'26", -53°23'46", 576,5m 08/02/2023 10:04:37</p> |

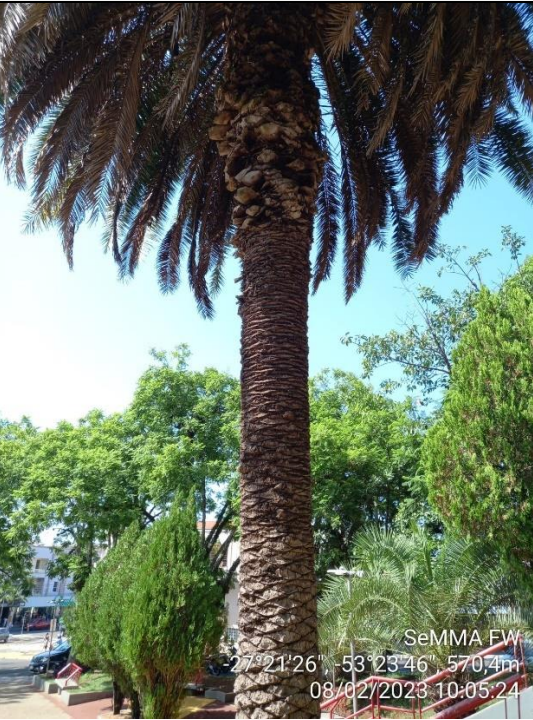
| <p>34</p> | <p>Tamareira</p> | <p>Aparentemente saudável; Possível acúmulo de material orgânico nas cicatrizes foliares; Presença de epífitas no tronco; Pregos no fuste; Presença de folhas com espinhos baixas; Possível apodrecimento nas cicatrizes foliares; Há presença de formação de ninhos de aves nas cicatrizes foliares.</p> | <p><input type="checkbox"/> SUBSTITUIÇÃO <input checked="" type="checkbox"/> PODA <input checked="" type="checkbox"/> MANUTENÇÃO <input type="checkbox"/> SEGURANÇA <input type="checkbox"/> DRÁSTICA</p> | <p>SeMMA FW -27°21'26", -53°23'46", 570,4m 08/02/2023 10:05:24</p> |

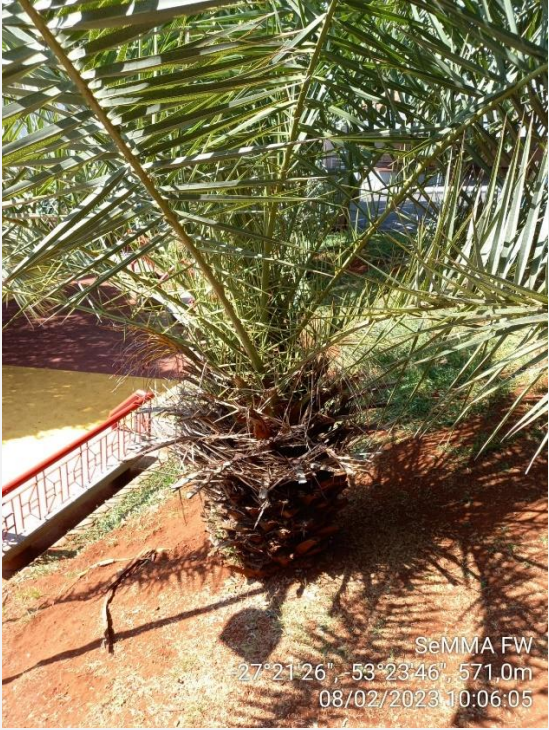
| <p>35</p> | <p>Tamareira</p> | <p>Aparentemente saudável; Possível acúmulo de material orgânico nas cicatrizes foliares; Presença de epífitas no tronco; Pregos no fuste; Presença de folhas com espinhos baixas; Possível apodrecimento nas cicatrizes foliares; Há presença de formação de ninhos de aves nas cicatrizes foliares.</p> | <p><input type="checkbox"/> SUBSTITUIÇÃO <input checked="" type="checkbox"/> PODA <input checked="" type="checkbox"/> MANUTENÇÃO <input type="checkbox"/> SEGURANÇA <input type="checkbox"/> DRÁSTICA</p> | <p>SeMMA FW -27°21'26", -53°23'46", 571.0m 08/02/2023 10:06:05</p> |

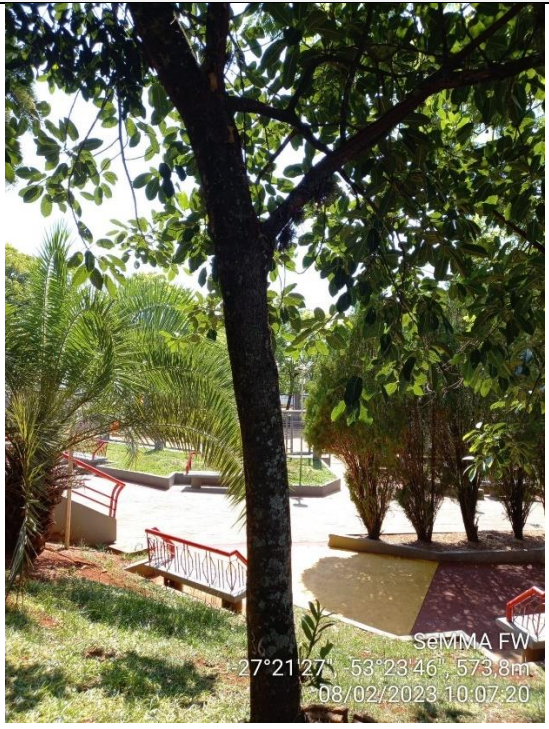
| <p>36</p> | <p>Ficus</p> | <p>Aparentemente saudável; Pregos no fuste; Presença de erva de passarinho.</p> | <p><input type="checkbox"/> SUBSTITUIÇÃO <input checked="" type="checkbox"/> PODA <input checked="" type="checkbox"/> MANUTENÇÃO <input type="checkbox"/> SEGURANÇA <input type="checkbox"/> DRÁSTICA</p> | <p>SeMMA FW -27°21'27", -53°23'46", 573.8m 08/02/2023 10:07:20</p> |

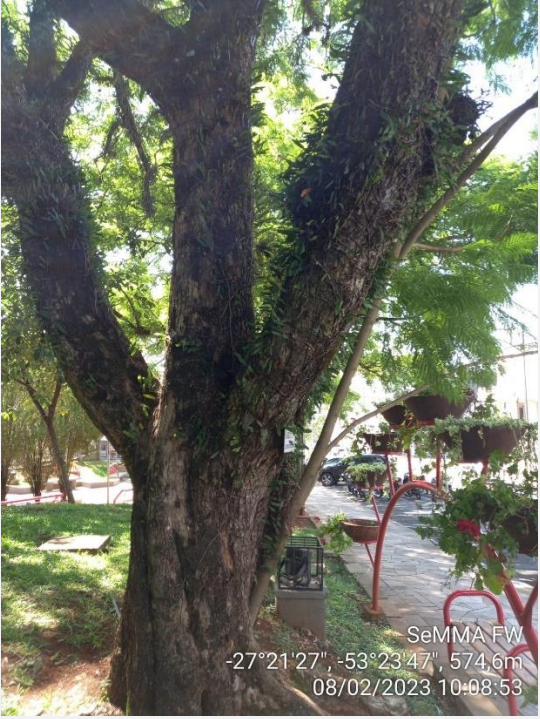
| 37 | Jacarandá Mimoso | <p>Brotação epicórmica; Possível início de infestação por cupins; Possível acúmulo de material orgânico; Presença de epífitas no tronco; Pregos no fuste; Presença de galhos secos; Possível apodrecimento nas bifurcações; Risco de queda de galhos. Deve haver planejamento para sua substituição.</p> | <p><input type="checkbox"/> SUBSTITUIÇÃO <input checked="" type="checkbox"/> PODA <input checked="" type="checkbox"/> MANUTENÇÃO <input checked="" type="checkbox"/> SEGURANÇA <input type="checkbox"/> DRÁSTICA</p> | <p>SeMMA FW -27°21'27", -53°23'47", 574,6m 08/02/2023 10:08:53</p> |

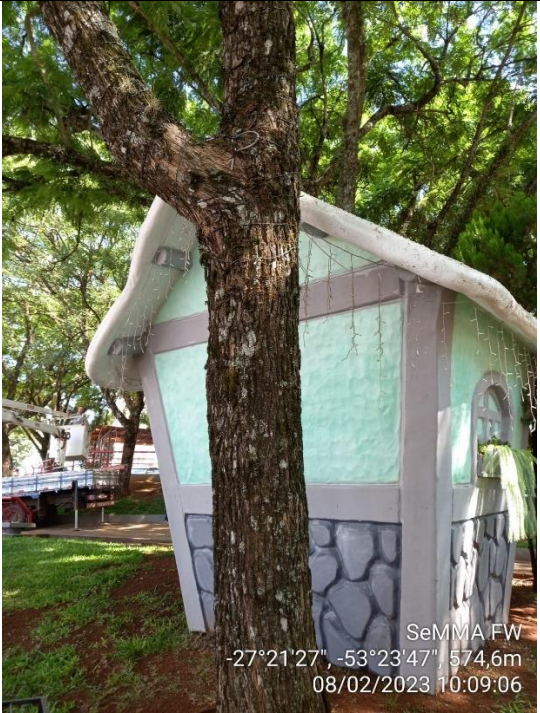
| 38 | Tipuana | <p>Pregos no fuste; Presença de galhos secos; Possível envelhecimento das raízes; Aparentemente saudável.</p> | <p><input type="checkbox"/> SUBSTITUIÇÃO <input checked="" type="checkbox"/> PODA <input checked="" type="checkbox"/> MANUTENÇÃO <input type="checkbox"/> SEGURANÇA <input type="checkbox"/> DRÁSTICA</p> | <p>SeMMA FW -27°21'27", -53°23'47", 574,6m 08/02/2023 10:09:06</p> |

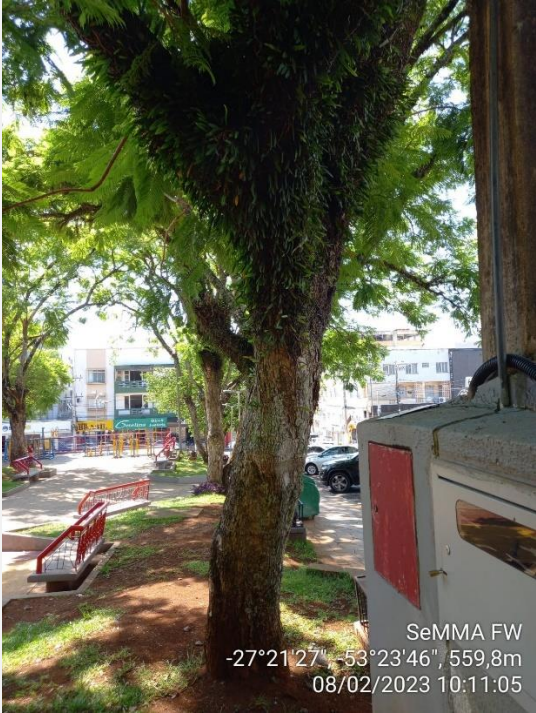
| 39 | Jacarandá Mimoso | <p>Brotação epicórmica; Possível início de infestação por cupins; Possível acúmulo de material orgânico; Presença de epífitas no tronco; Pregos no fuste; Presença de galhos secos; Possível apodrecimento nas bifurcações; Risco de queda de galhos. Deve haver planejamento para sua substituição.</p> | <p><input type="checkbox"/> SUBSTITUIÇÃO <input checked="" type="checkbox"/> PODA <input checked="" type="checkbox"/> MANUTENÇÃO <input type="checkbox"/> SEGURANÇA <input type="checkbox"/> DRÁSTICA</p> | <p>SeMMA FW -27°21'27", -53°23'46", 559,8m 08/02/2023 10:11:05</p> |

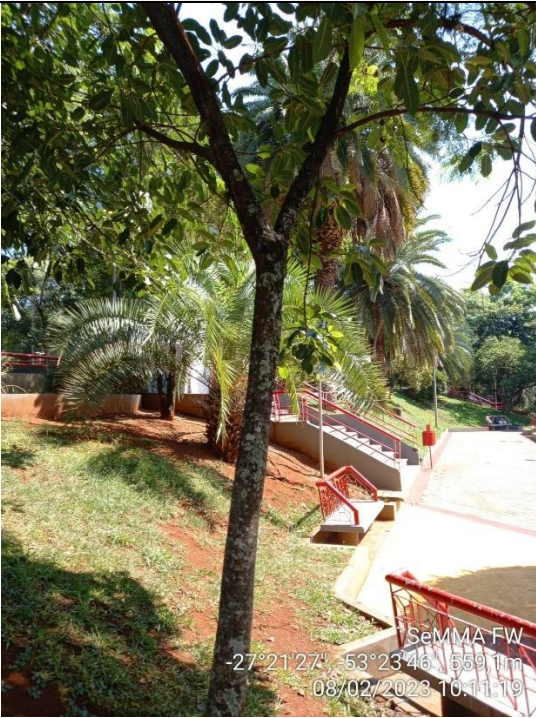
| 40 | Ficus | <p>Pregos no fuste; Aparentemente saudável.</p> | <p><input type="checkbox"/> SUBSTITUIÇÃO <input checked="" type="checkbox"/> PODA <input checked="" type="checkbox"/> MANUTENÇÃO <input type="checkbox"/> SEGURANÇA <input type="checkbox"/> DRÁSTICA</p> | <p>SeMMA FW -27°21'27", -53°23'46", 559,1m 08/02/2023 10:11:19</p> |

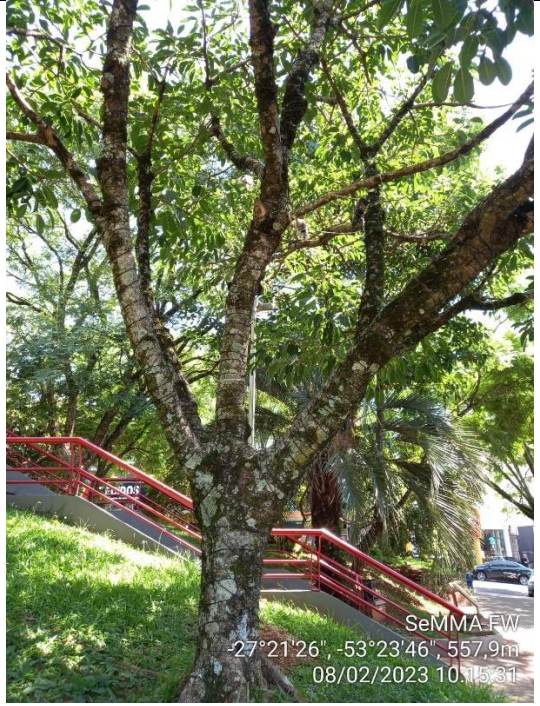
| <p>42</p> | <p>Ficus</p> | <p>Pregos no fuste; Aparentemente saudável.</p> | <p>() SUBSTITUIÇÃO (x) PODA (x) MANUTENÇÃO () SEGURANÇA () DRÁSTICA</p> | <p>SeMMA FW -27°21'26", -53°23'46", 557,9m 08/02/2023 10:15:31</p> |

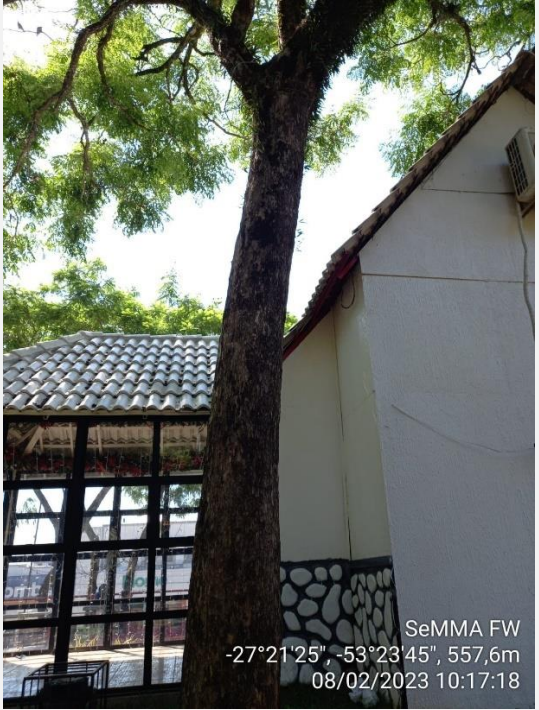
| 43 | Caroba | <p>Presença de galhos secos; Pregos no fuste; Aparentemente saudável.</p> | <p><input type="checkbox"/> SUBSTITUIÇÃO <input checked="" type="checkbox"/> PODA <input checked="" type="checkbox"/> MANUTENÇÃO <input type="checkbox"/> SEGURANÇA <input type="checkbox"/> DRÁSTICA</p> | <p>SeMMA FW -27°21'25", -53°23'45", 557,6m 08/02/2023 10:17:18</p> |
