MUNICÍPIO DE FREDERICO WESTPHALEN - RS
Secretaria Municipal do Meio Ambiente - SeMMA

TERMO DE REFERÊNCIA

Contratação de empresa especializada para a realização de serviços de poda de manutenção e limpeza das árvores localizadas na Praça da Matriz.

ANEXO 01: QUADRO COM RELAÇÃO DE CADA ÁRVORE LOCALIZADA NA PRAÇA DA MATRIZ, SEU ESTADO FITOSSANITÁRIO E RECOMENDAÇÃO DE MANEJO.

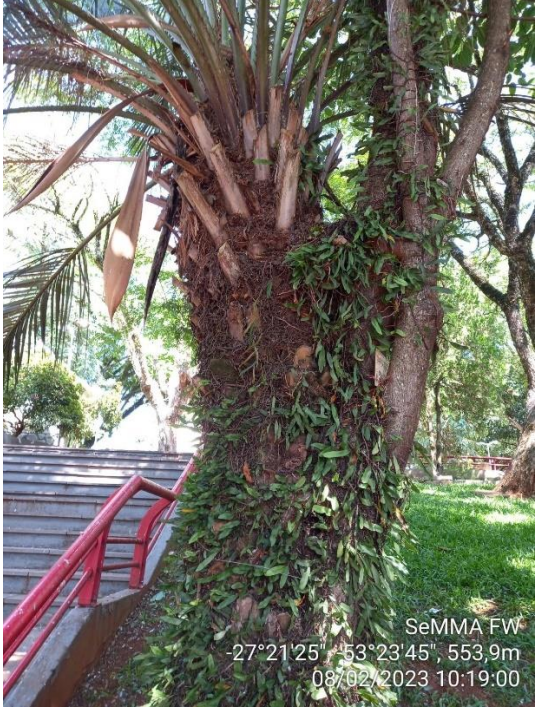
| 44 | Butiá | <p>Infestação por planta parasita – <i>Ficus</i>, que vai levar este indivíduo a senescência; Acúmulo de material orgânico nas cicatrizes foliares; Presença de epífitas no tronco; Pregos no fuste.</p> | <p><input type="checkbox"/> SUBSTITUIÇÃO <input checked="" type="checkbox"/> PODA <input checked="" type="checkbox"/> MANUTENÇÃO <input type="checkbox"/> SEGURANÇA <input type="checkbox"/> DRÁSTICA</p> | <p>SeMMA FW -27°21'25", -53°23'45", 553,9m 08/02/2023 10:19:00</p> |

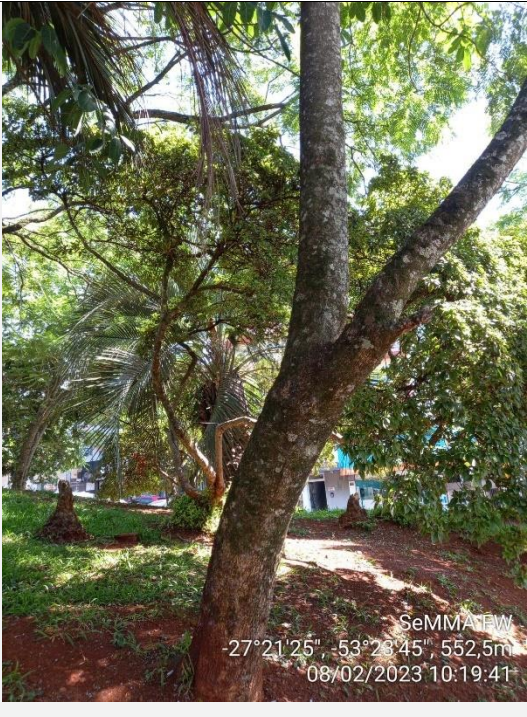
| 45 | Jacarandá Mimoso | Presença de galhos secos; Pregos no fuste; Aparentemente saudável. | <input type="checkbox"/> SUBSTITUIÇÃO <input checked="" type="checkbox"/> PODA <input checked="" type="checkbox"/> MANUTENÇÃO <input checked="" type="checkbox"/> SEGURANÇA <input type="checkbox"/> DRÁSTICA | <p>SeMMA FW -27°21'25", -53°23'45", 552,5m 08/02/2023 10:19:41</p> |

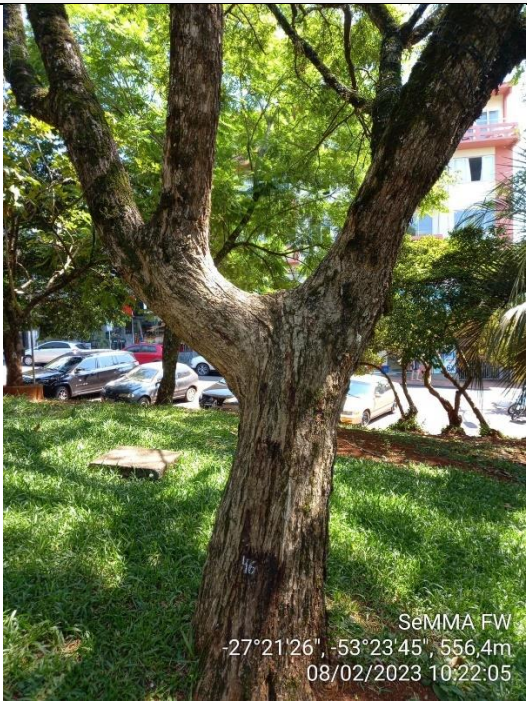
| 46 | Tipuana | Presença de galhos secos; Pregos no fuste; Aparentemente saudável. | <input type="checkbox"/> SUBSTITUIÇÃO <input checked="" type="checkbox"/> PODA <input checked="" type="checkbox"/> MANUTENÇÃO <input type="checkbox"/> SEGURANÇA <input type="checkbox"/> DRÁSTICA | <p>SeMMA FW -27°21'26", -53°23'45", 556,4m 08/02/2023 10:22:05</p> |

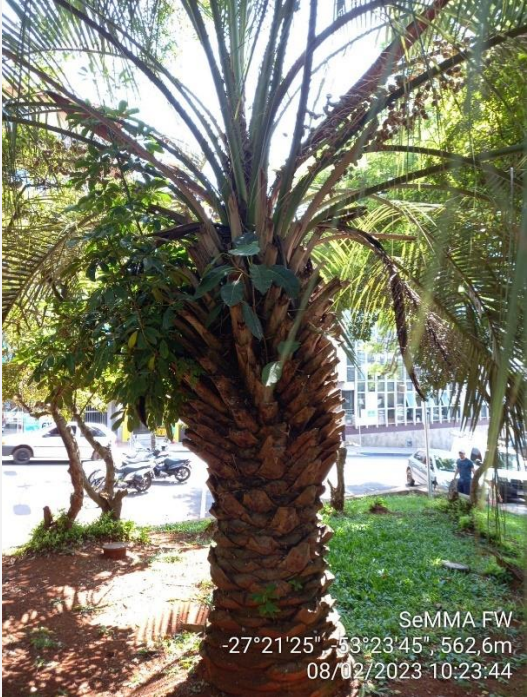
| 47 | Butiá | <p>Presença de planta infestante - <i>Ficus</i>. Acúmulo de material orgânico nas cicatrizes foliares; Presença de epífitas no tronco; Pregos no fuste.</p> | <p><input type="checkbox"/> SUBSTITUIÇÃO <input checked="" type="checkbox"/> PODA <input checked="" type="checkbox"/> MANUTENÇÃO <input type="checkbox"/> SEGURANÇA <input type="checkbox"/> DRÁSTICA</p> | <p>SeMMA FW -27°21'25", -53°23'45", 562,6m 08/02/2023 10:23:44</p> |

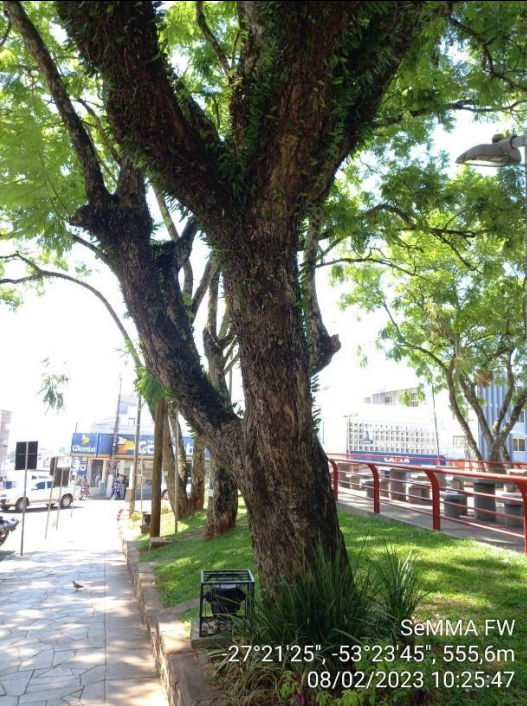
| 48 | Jacarandá Mimoso | <p>Brotação epicórmica; Possível início de infestação por cupins; Possível acúmulo de material orgânico; Presença de epífitas no tronco; Pregos no fuste; Presença de galhos secos; Possível apodrecimento nas bifurcações; Risco de queda de galhos. Deve haver planejamento para sua substituição.</p> | <p><input type="checkbox"/> SUBSTITUIÇÃO <input checked="" type="checkbox"/> PODA <input type="checkbox"/> MANUTENÇÃO <input type="checkbox"/> SEGURANÇA <input type="checkbox"/> DRÁSTICA</p> | <p>SeMMA FW -27°21'25", -53°23'45", 555,6m 08/02/2023 10:25:47</p> |

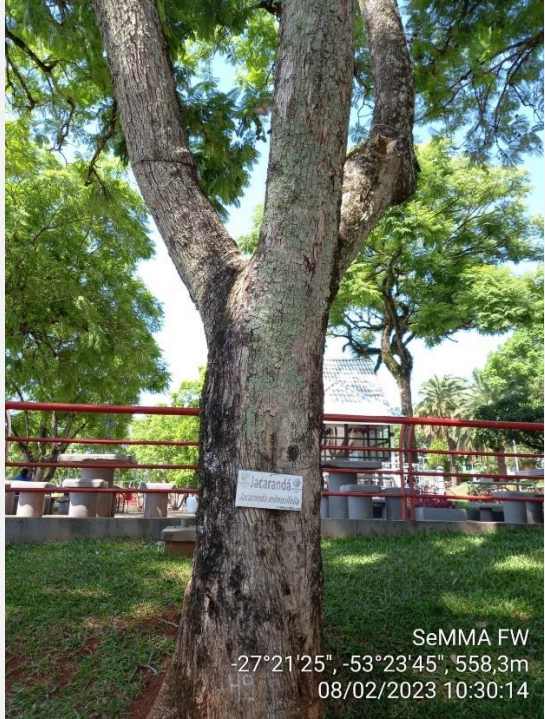
| 49 | Jacarandá Mimoso | <p>Brotação epicórmica; Possível início de infestação por cupins; Possível acúmulo de material orgânico; Presença de epífitas no tronco; Pregos no fuste; Presença de galhos secos; Possível apodrecimento nas bifurcações; Risco de queda de galhos. Deve haver planejamento para sua substituição.</p> | <p>()SUBSTITUIÇÃO (x) PODA (x)MANUTENÇÃO () SEGURANÇA () DRÁSTICA</p> | |

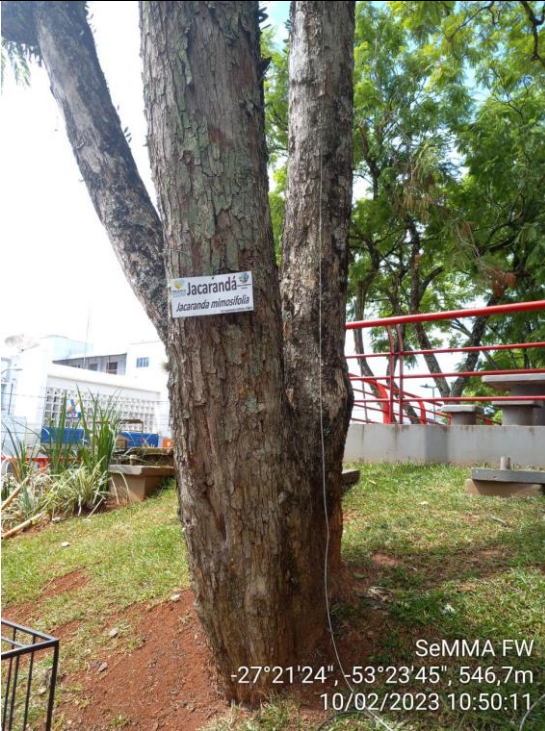
| 50* | Jacarandá Mimoso | <p>Brotação epicórmica; Possível início de infestação por cupins; Possível acúmulo de material orgânico; Presença de epífitas no tronco; Pregos no fuste; Presença de galhos secos; Possível apodrecimento nas bifurcações; Risco de queda de galhos. Deve haver planejamento para sua substituição.</p> | <p>()SUBSTITUIÇÃO (x) PODA (x)MANUTENÇÃO () SEGURANÇA () DRÁSTICA</p> | |

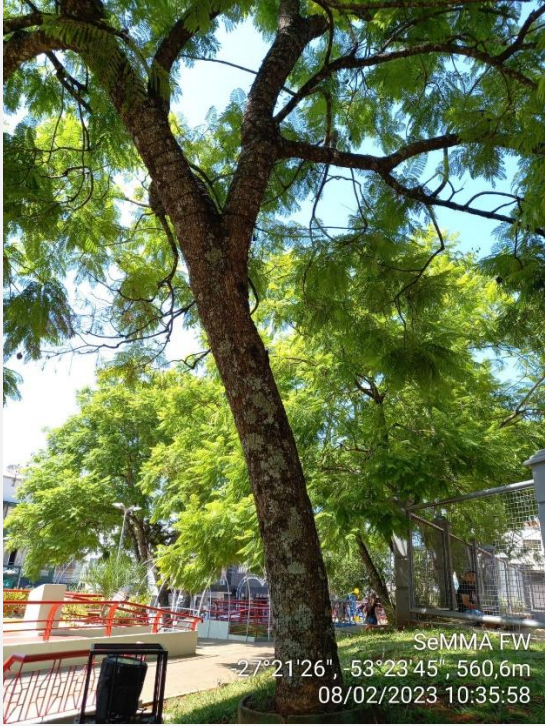
| 51 | Jacarandá Mimoso | <p>Presença de galhos secos; Pregos no fuste; Aparentemente saudável.</p> | <p><input type="checkbox"/> SUBSTITUIÇÃO <input checked="" type="checkbox"/> PODA <input checked="" type="checkbox"/> MANUTENÇÃO <input type="checkbox"/> SEGURANÇA <input type="checkbox"/> DRÁSTICA</p> | |

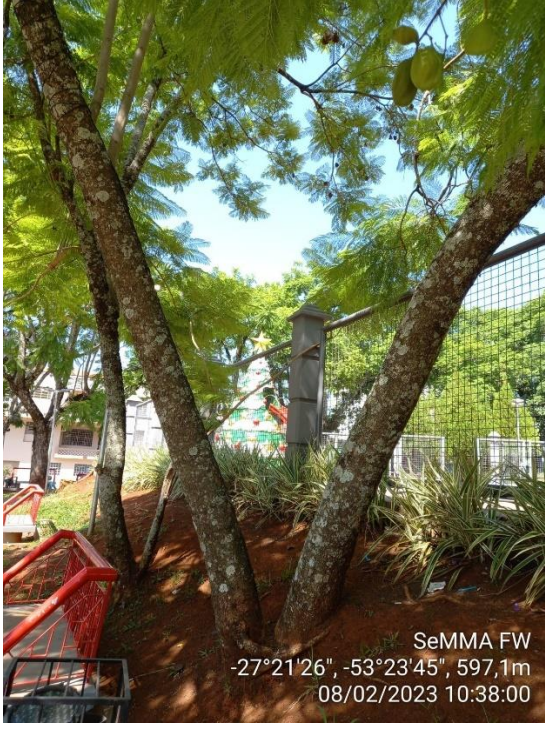
| 52 | Jacarandá Mimoso | <p>Presença de galhos secos; Pregos no fuste; Possível presença de cupins; Possível envelhecimento da raiz; Aparentemente saudável.</p> | <p><input type="checkbox"/> SUBSTITUIÇÃO <input checked="" type="checkbox"/> PODA <input checked="" type="checkbox"/> MANUTENÇÃO <input type="checkbox"/> SEGURANÇA <input type="checkbox"/> DRÁSTICA</p> | |

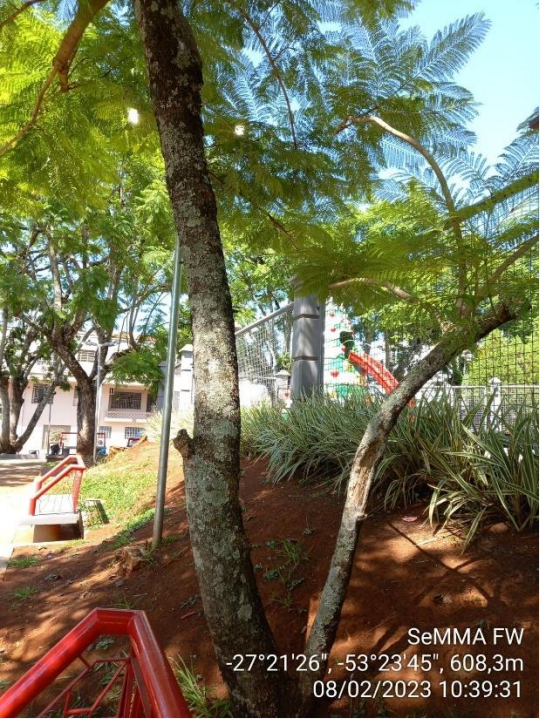
| 53 | Jacarandá Mimoso | <p>Presença de galhos secos; Pregos no fuste; Possível início de infestação por cupins.</p> | <p><input type="checkbox"/> SUBSTITUIÇÃO <input checked="" type="checkbox"/> PODA <input checked="" type="checkbox"/> MANUTENÇÃO <input type="checkbox"/> SEGURANÇA <input type="checkbox"/> DRÁSTICA</p> | <p>SeMMA FW -27°21'26", -53°23'45", 608,3m 08/02/2023 10:39:31</p> |

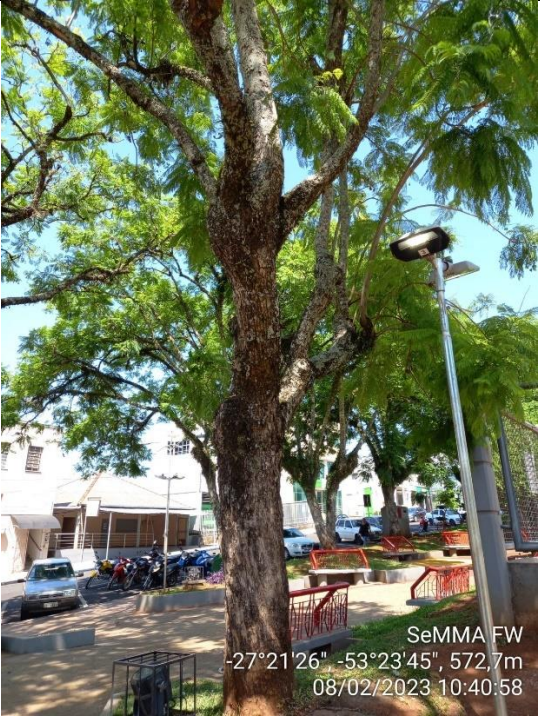
| 54* | Jacarandá Mimoso | <p>Brotação epicórmica; Possível início de infestação por cupins; Possível acúmulo de material orgânico; Presença de epífitas no tronco; Pregos no fuste; Presença de galhos secos; Possível apodrecimento nas bifurcações; Risco de queda de galhos. Deve haver planejamento para sua substituição.</p> | <p><input type="checkbox"/> SUBSTITUIÇÃO <input checked="" type="checkbox"/> PODA <input checked="" type="checkbox"/> MANUTENÇÃO <input type="checkbox"/> SEGURANÇA <input type="checkbox"/> DRÁSTICA</p> | <p>SeMMA FW -27°21'26", -53°23'45", 572,7m 08/02/2023 10:40:58</p> |

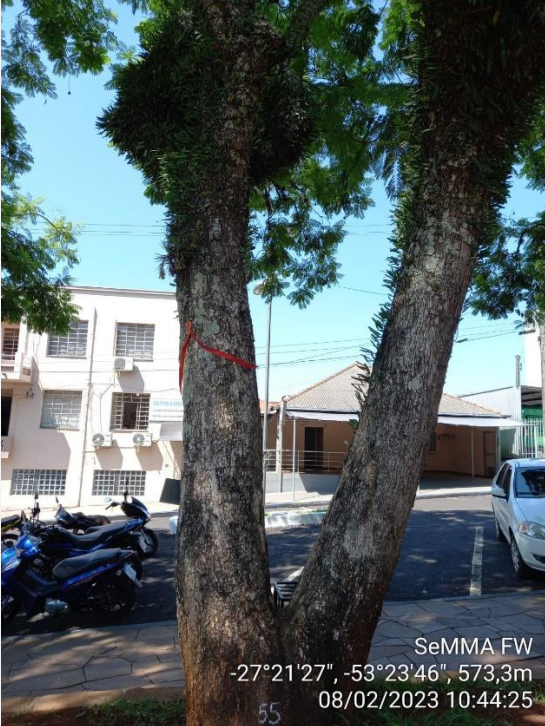
| 55 | Jacarandá Mimoso | <p>Brotação epicórmica; Possível início de infestação por cupins; Possível acúmulo de material orgânico; Presença de epífitas no tronco; Pregos no fuste; Presença de galhos secos; Possível apodrecimento nas bifurcações; Risco de queda de galhos. Deve haver planejamento para sua substituição.</p> | <p>()SUBSTITUIÇÃO (x) PODA (x)MANUTENÇÃO () SEGURANÇA () DRÁSTICA</p> | <p>SeMMA FW -27°21'27", -53°23'46", 573,3m 08/02/2023 10:44:25</p> |

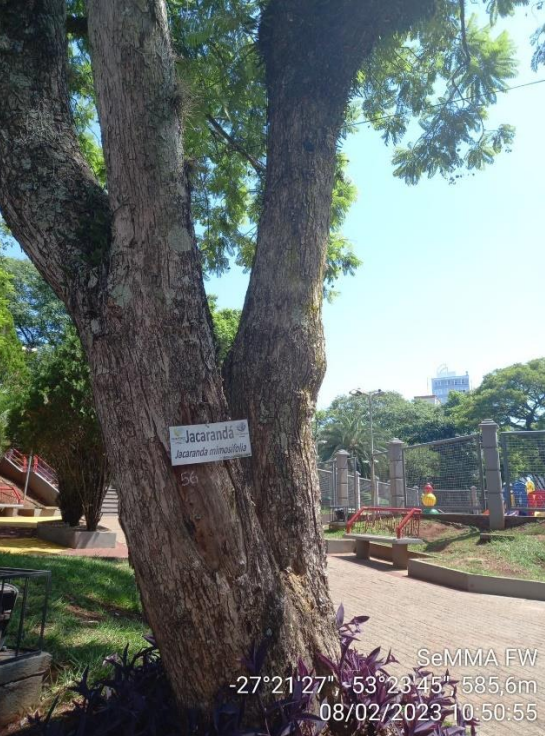
| 56 | Jacarandá Mimoso | <p>Brotação epicórmica; Possível início de infestação por cupins; Possível acúmulo de material orgânico; Presença de epífitas no tronco; Pregos no fuste; Presença de galhos secos; Possível apodrecimento nas bifurcações; Risco de queda de galhos. Deve haver planejamento para sua substituição.</p> | <p>()SUBSTITUIÇÃO (x) PODA (x)MANUTENÇÃO () SEGURANÇA () DRÁSTICA</p> | <p>SeMMA FW -27°21'27", -53°23'45", 585,6m 08/02/2023 10:50:55</p> |

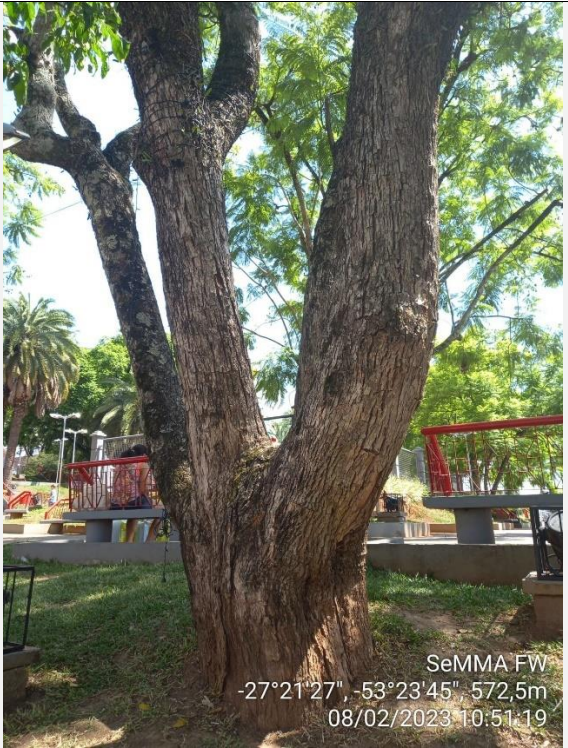
| 57 | Jacarandá Mimoso | <p>Brotação epicórmica; Possível início de infestação por cupins; Possível acúmulo de material orgânico; Presença de epífitas no tronco; Pregos no fuste; Presença de galhos secos; Possível apodrecimento nas bifurcações; Risco de queda de galhos. Deve haver planejamento para sua substituição.</p> | <p>()SUBSTITUIÇÃO (x) PODA (x)MANUTENÇÃO (x) SEGURANÇA () DRÁSTICA</p> | <p>SeMMA FW -27°21'27", -53°23'45" 572,5m 08/02/2023 10:51:19</p> |

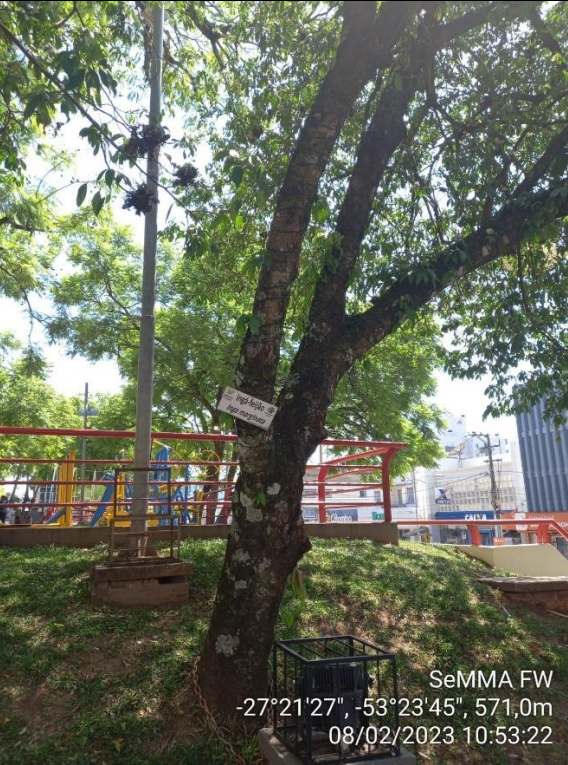
| 58* | Inga-feijão | <p>Sinais de cancro no fuste e galhos; Sem sinais de infestação por cupins; Pregos no fuste; Presença de galhos secos e doentes; Possível apodrecimento nas bifurcações; Risco de queda de galhos; Inicialmente efetuar poda de segurança, após efetuar a substituição.</p> | <p>()SUBSTITUIÇÃO (x) PODA (x)MANUTENÇÃO () SEGURANÇA () DRÁSTICA</p> | <p>SeMMA FW -27°21'27", -53°23'45", 571,0m 08/02/2023 10:53:22</p> |

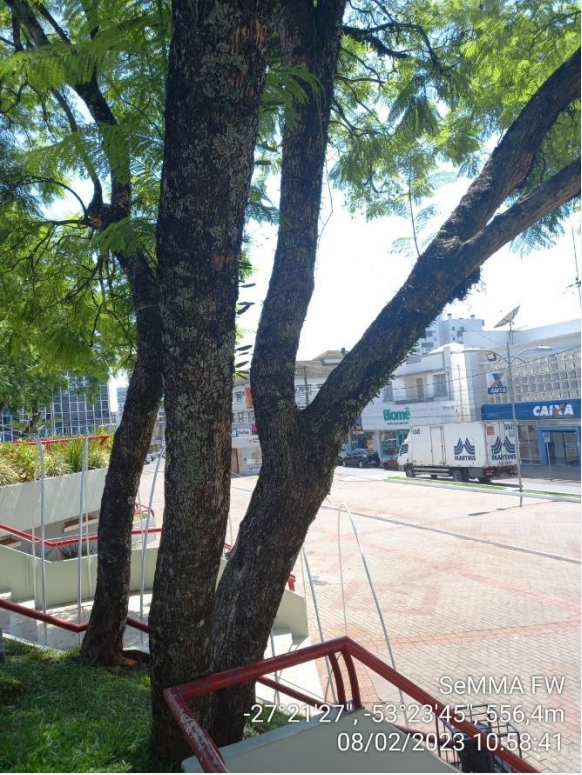
| <p>59</p> | <p>Jacarandá Mimoso</p> | <p>Presença de galhos secos; Pregos no fuste; Aparentemente saudável.</p> | <p><input type="checkbox"/> SUBSTITUIÇÃO <input checked="" type="checkbox"/> PODA <input checked="" type="checkbox"/> MANUTENÇÃO <input type="checkbox"/> SEGURANÇA <input type="checkbox"/> DRÁSTICA</p> | |

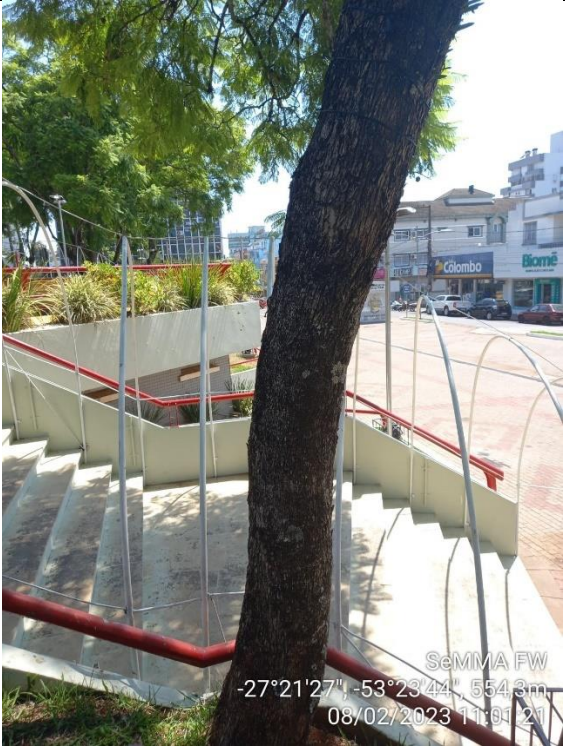
| <p>60</p> | <p>Jacarandá Mimoso</p> | <p>Presença de galhos secos; Pregos no fuste; Aparentemente saudável.</p> | <p><input type="checkbox"/> SUBSTITUIÇÃO <input checked="" type="checkbox"/> PODA <input checked="" type="checkbox"/> MANUTENÇÃO <input type="checkbox"/> SEGURANÇA <input type="checkbox"/> DRÁSTICA</p> | |

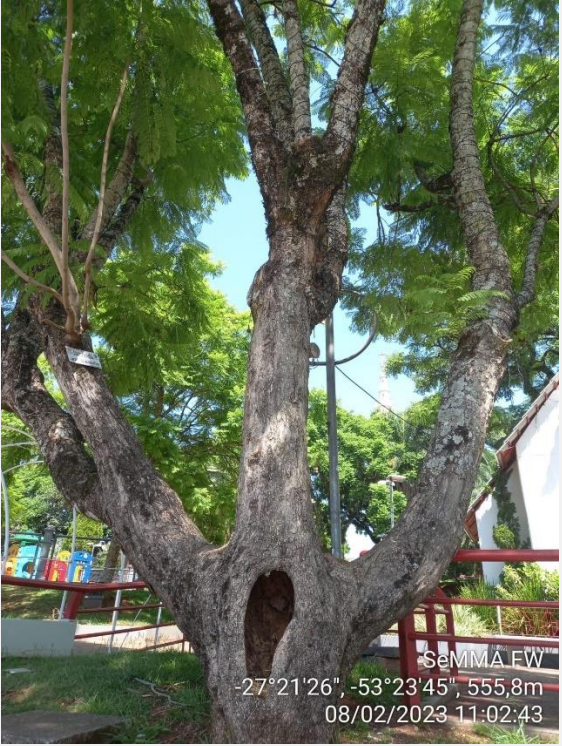
| <p>61</p> | <p>Jacarandá Mimoso</p> | <p>Árvore oca na base do fuste; Brotação epicórmica; Apresenta infestação por cupins; Possível acúmulo de material orgânico; Presença de epífitas no tronco; Pregos no fuste; Presença de galhos secos; Possível apodrecimento nas bifurcações; Risco de queda de galhos e quebra da árvore; Deve ser removida com urgência.</p> | <p>(x)SUBSTITUIÇÃO <input type="checkbox"/> PODA <input type="checkbox"/> MANUTENÇÃO <input type="checkbox"/> SEGURANÇA <input type="checkbox"/> DRÁSTICA</p> | <p>SEMMA FW -27°21'26", -53°23'45", 555,8m 08/02/2023 11:02:43</p> |

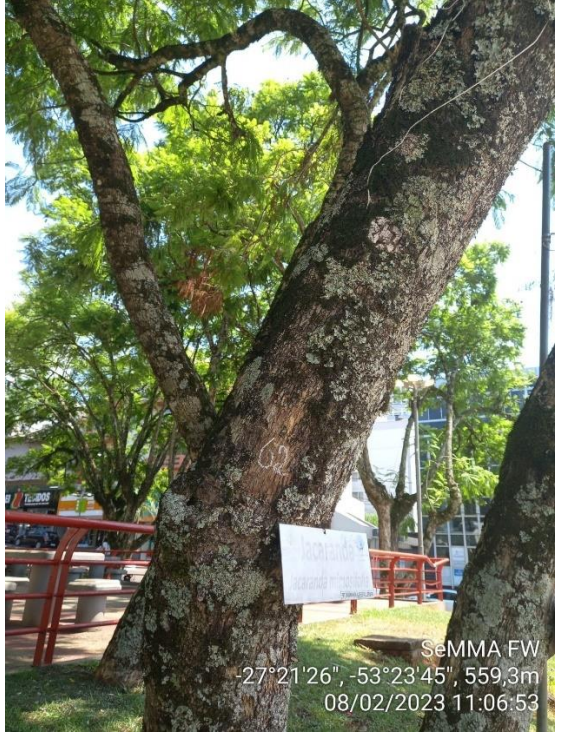
| <p>62</p> | <p>Jacarandá Mimoso</p> | <p>Presença de galhos secos; Pregos no fuste; Aparentemente saudável.</p> | <p>()SUBSTITUIÇÃO <input checked="" type="checkbox"/> PODA <input checked="" type="checkbox"/> MANUTENÇÃO <input type="checkbox"/> SEGURANÇA <input type="checkbox"/> DRÁSTICA</p> | <p>SEMMA FW -27°21'26", -53°23'45", 559,3m 08/02/2023 11:06:53</p> |

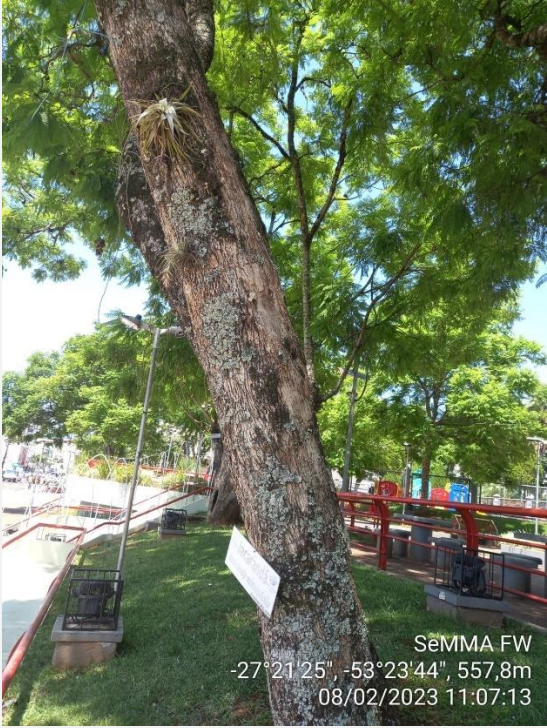
| 63 | Jacarandá Mimoso | <p>Presença de galhos secos; Pregos no fuste; Aparentemente saudável.</p> | <p>()SUBSTITUIÇÃO (x) PODA (x)MANUTENÇÃO () SEGURANÇA () DRÁSTICA</p> | <p>SeMMA FW -27°21'25", -53°23'44", 557,8m 08/02/2023 11:07:13</p> |

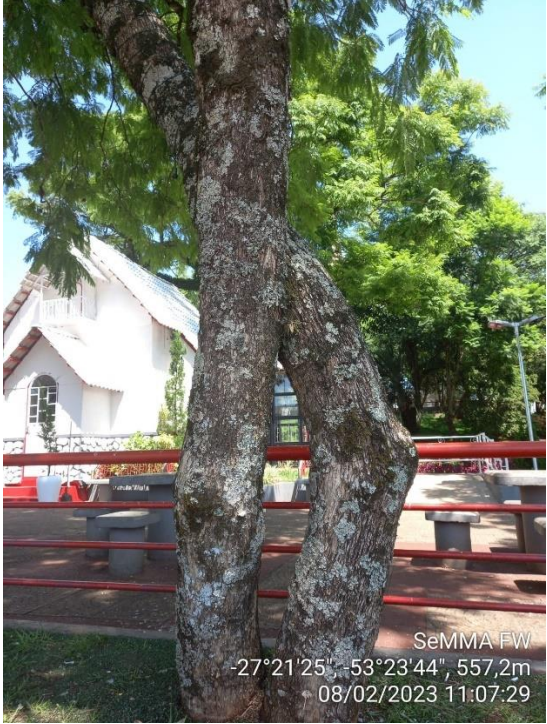
| 64 | Jacarandá Mimoso | <p>Possível infestação por cupins; Possível acúmulo de material orgânico; Pregos no fuste; Presença de galhos secos; Possível apodrecimento nas bifurcações; Risco de queda de galhos e quebra da árvore;</p> <p>Deve haver planejamento para sua substituição.</p> | <p>()SUBSTITUIÇÃO (x) PODA (x) MANUTENÇÃO () SEGURANÇA () DRÁSTICA</p> | <p>SeMMA FW -27°21'25", -53°23'44", 557,2m 08/02/2023 11:07:29</p> |
