## MEMORIAL DESCRITIVO DE REFORMA

**Obra:** Reforma de uma sala no prédio onde está localizado o CRAS (Centro de Referência de Assistência Social) e reparos externos.

**Proprietário:** Município de Tio Hugo/RS.

**Endereço:** Rua Paraná nº 1695, Bairro São Cristóvão - Tio Hugo/RS.

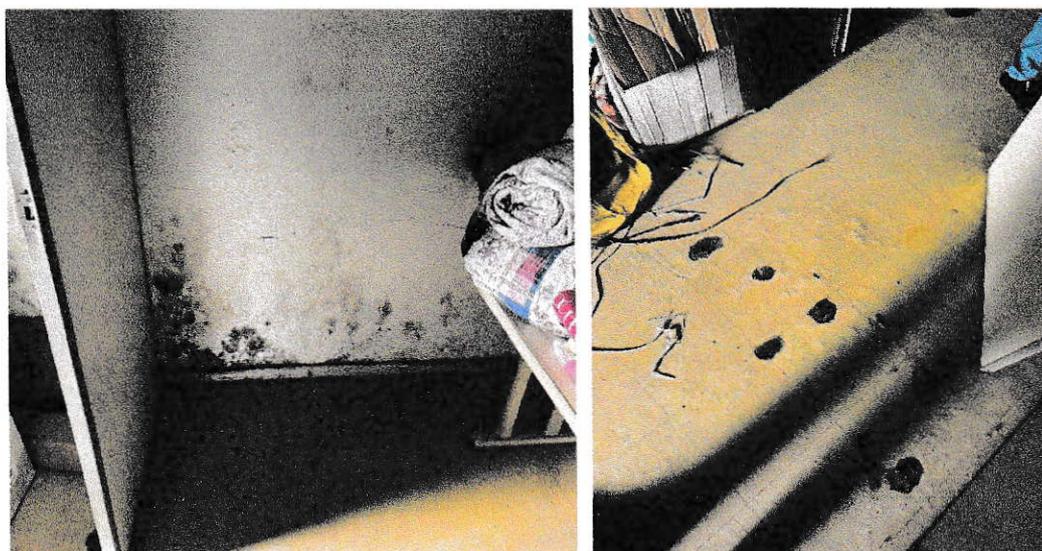
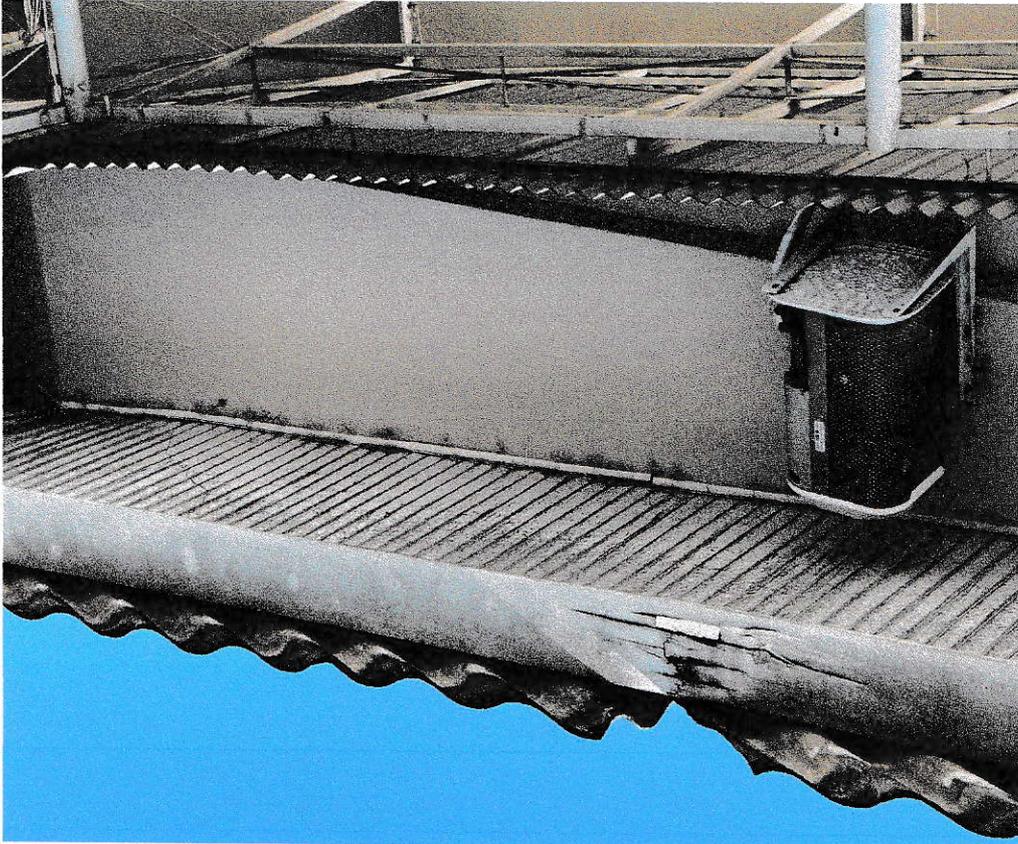
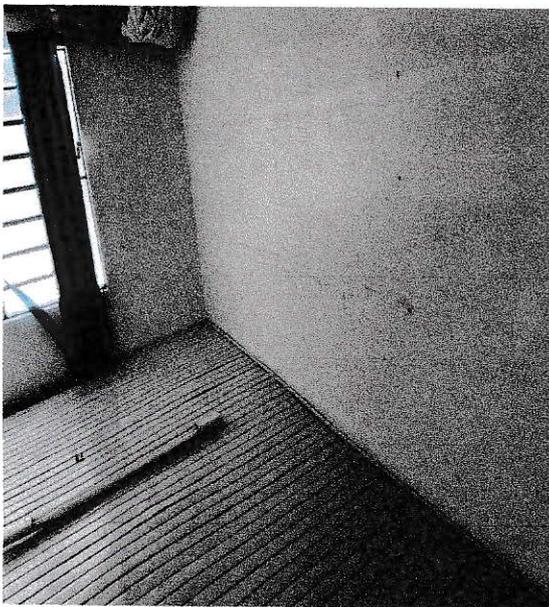
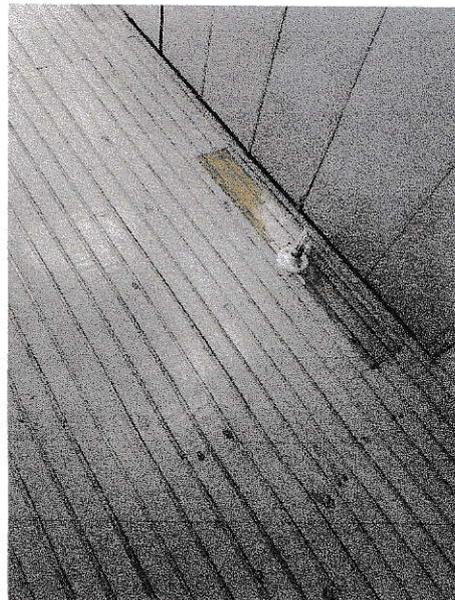
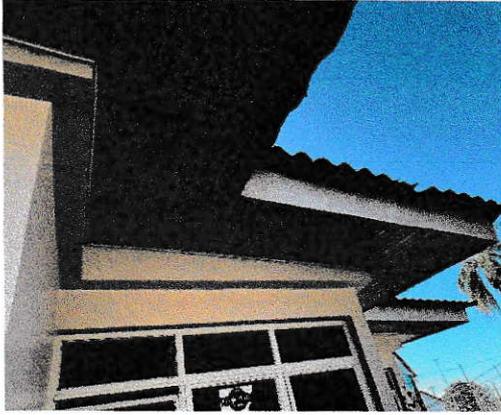
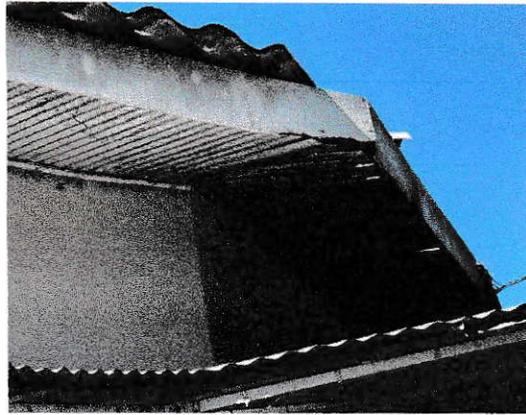
O presente memorial apresenta a reforma de uma sala e melhorias externas no prédio onde está localizado o CRAS. Na sala é necessário a troca do piso, troca dos rodapés, colocação de novo forro e rodafornos e nova pintura, e na parte externa a substituição de algumas telhas, algumas tábuas dos beirais, espelhos e rodafornos e pintura nova em todos os beirais, espelhos e rodafornos.

**Telhado:** Em alguns locais da cobertura, existem telhas quebradas e defeituosas que deverão serem substituídas por telhas novas de fibrocimento 6mm, conforme o padrão existente na edificação.

**Espelhos, beirais e rodafornos externos:** Em alguns locais as madeiras dos espelhos, beirais e rodafornos estão quebradas e podres provocando um aspecto visual ruim. Estas serão substituídas por madeira nova devidamente emparelhada e tratada contra os insetos, conforme o padrão existente na edificação.

**Forro e rodafornos internos:** Será instalado na sala sob o forro existente forro em PVC na cor branca do tipo régua. Os rodafornos atuais serão removidos e será instalado novos rodafornos em PVC.

**Piso:** Deverá ser feita a remoção do piso existente e rodapés em madeira para então serem assentados os novos revestimentos em cerâmica, garantindo o alinhamento e prumo das placas a serem instaladas. Os rodapés a serem instalados serão em cerâmica da cor do piso.

**Pintura:** As paredes em alvenaria receberão 2 demãos de tinta látex PVA; os espelhos, os beirais e os rodafornos externos substituídos deverão receber 2 demãos de fundo sintético nivelador. Após, todos os beirais, espelhos e rodafornos receberão 2 demãos de tinta esmalte sintética brilhante. Todas as pinturas deverão ser precedidas de preparação (lixamento, limpeza aplicação de massas corretivas etc.)
