Laudo Técnico de Avaliação de Danos

1 - Tubulação de águas fluviais

- **Localização:** Tubulação de águas fluviais sobre Córrego, Dois Arroios, Distrito de Linha Bonita - interior de Alto Alegre/RS:
- **Data da Inspeção:** 06/05/2024
- **Responsável pela Inspeção:** Engenheiro Civil – Mauricio Tomazi Seibel
- **Objetivo da Inspeção:** Avaliação dos danos causados pela enxurrada.

- **Localização:** Travessia sobre o Lageado Grande, Dois Arroios, Distrito de Linha Bonita - interior de Alto Alegre/RS;
- **Data da Inspeção:** 06/05/2024
- **Responsável pela Inspeção:** Engenheiro Civil – Mauricio Tomazi Seibel
- **Objetivo da Inspeção:** Avaliação dos danos causados pela enxurrada.

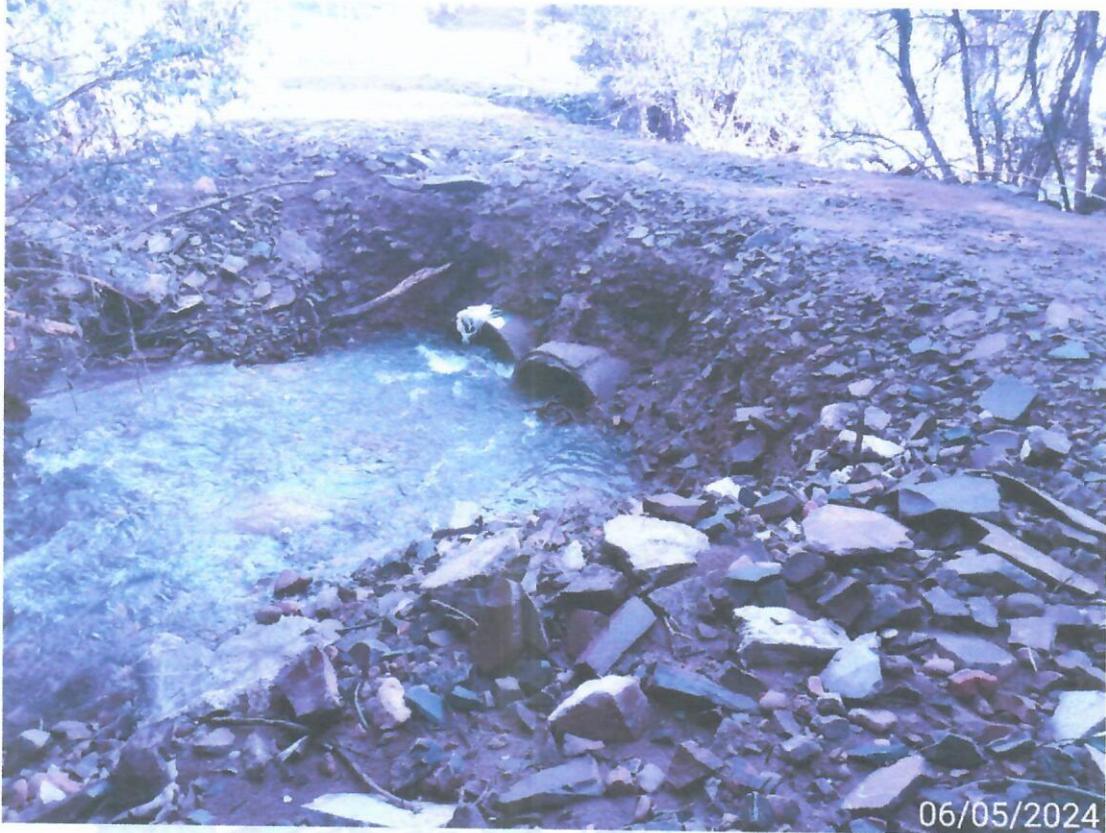
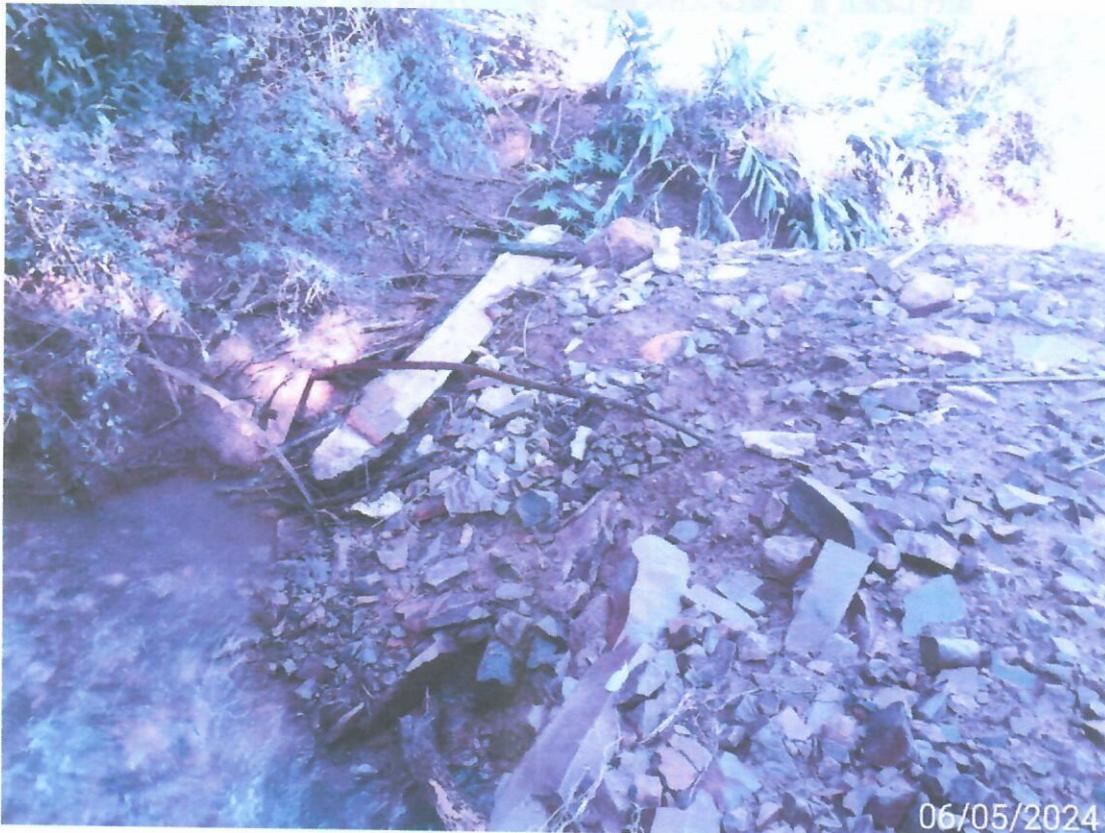
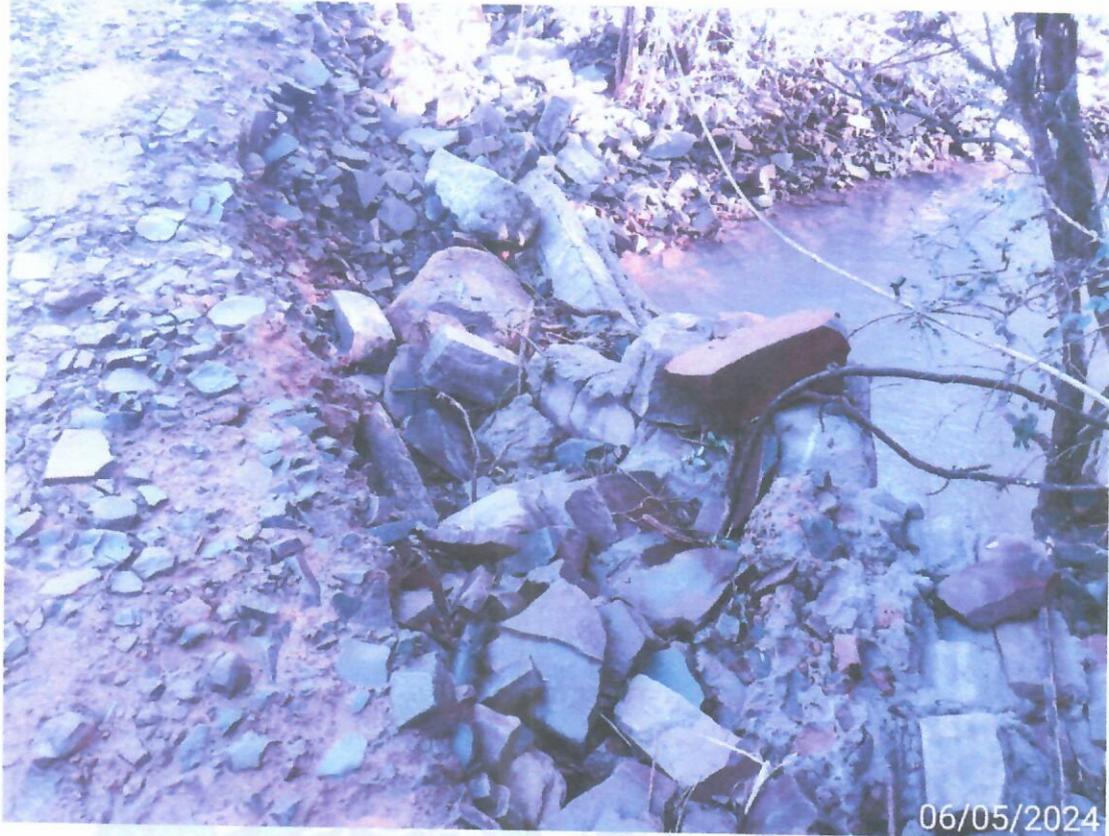
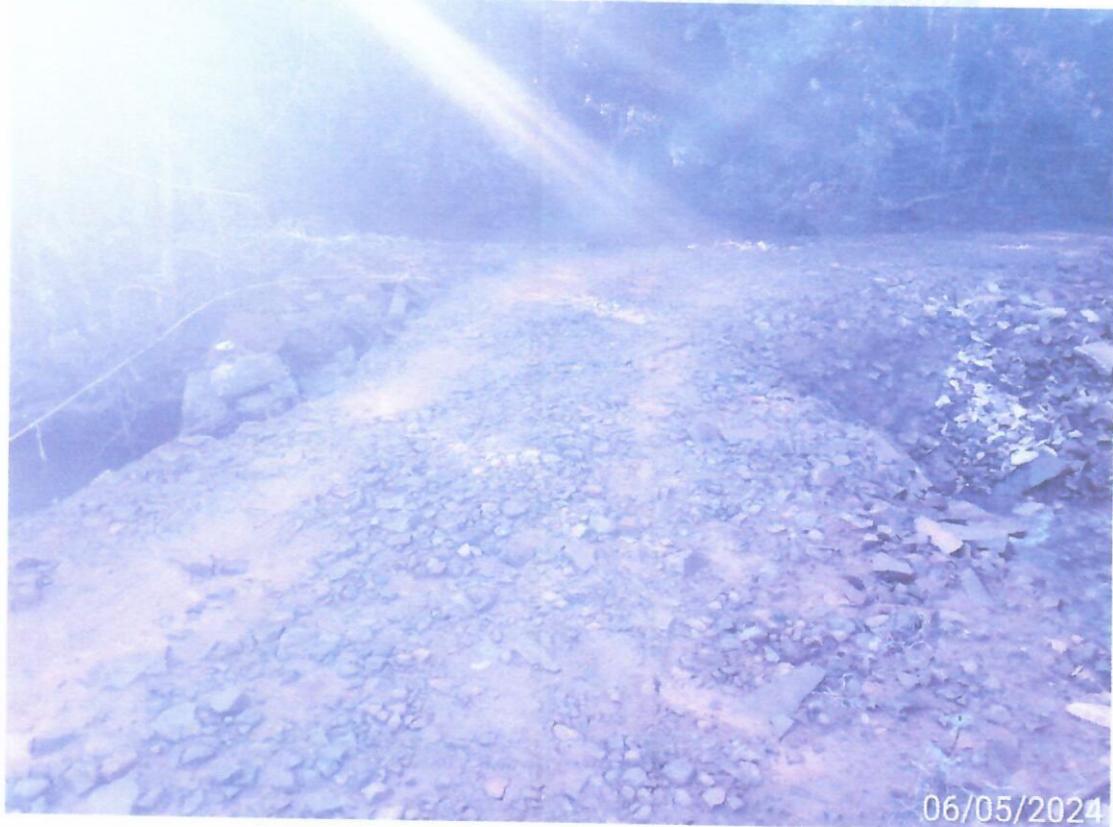
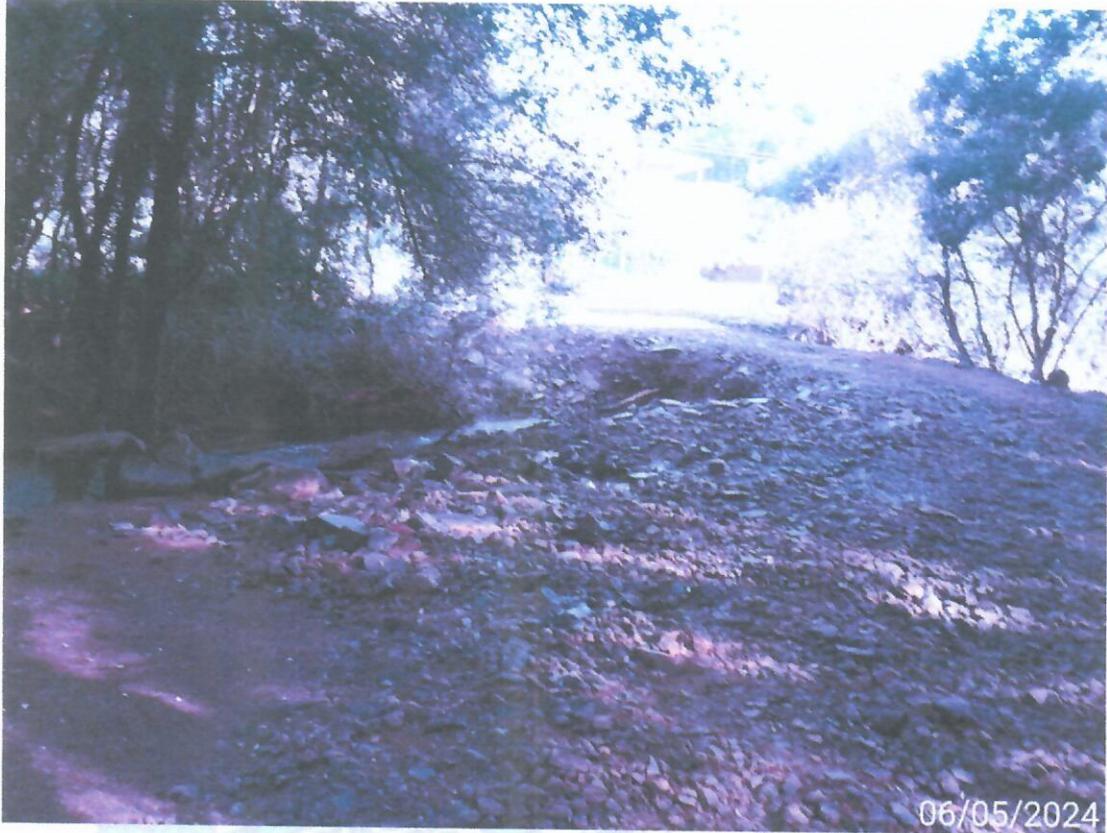
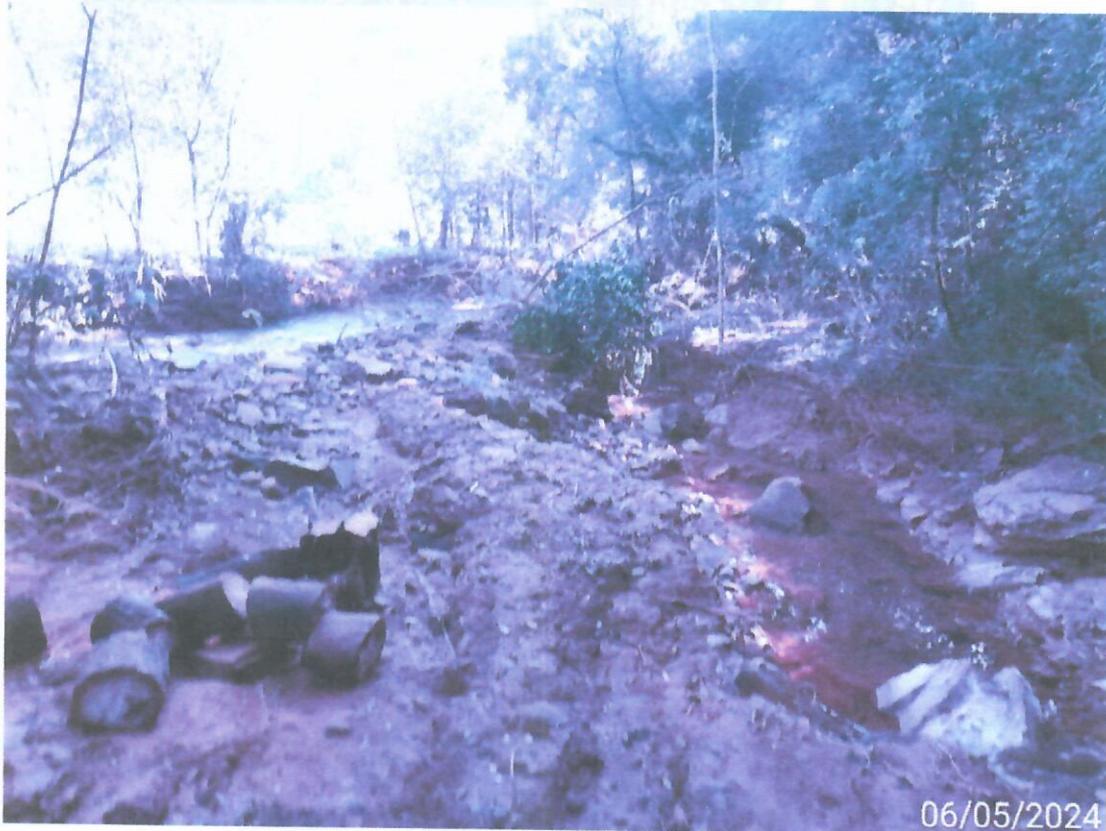
- Destruição das alas de proteção da tubulação.
- Erosão da camada de cascalho sobre a estrutura.
- Risco de desprendimento do material sobre a tubulação.

Avaliação Técnica: Considerando a extensão dos danos observados, a tubulação de águas fluviais apresenta comprometimento da camada de cascalho superior a ela, devido aos danos causados pela destruição das laterais. Os danos identificados representam riscos potenciais para a segurança de pedestres e veículos que utilizam essa via devido o estreitamento da pista e falta de laterais o que podem ocasionar o desmoronamento do material e erosão na ocorrência de novas chuvas.

1. **Intervenção Imediata:** Recomenda-se a interdição da travessia sobre a tubulação de águas fluviais para evitar riscos de acidentes e danos maiores.

2. **Reparos Emergenciais:** A realização de reparos emergenciais nas áreas afetadas é imprescindível para minimizar os riscos de acidentes. Sendo necessário a reconstrução das laterais e alas.
3. **Estudo de Engenharia:** Sugere-se a realização de um estudo de detalhado para avaliar a vazão do córrego e identificar a dimensão ideal para a tubulação no local.

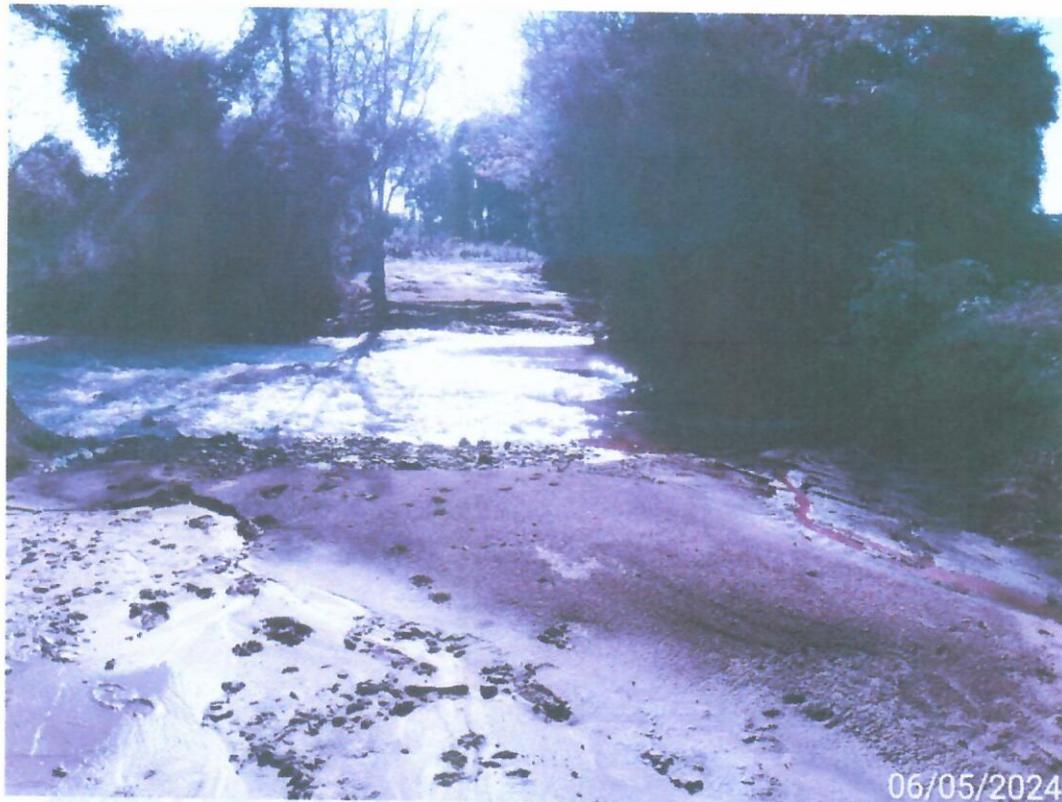
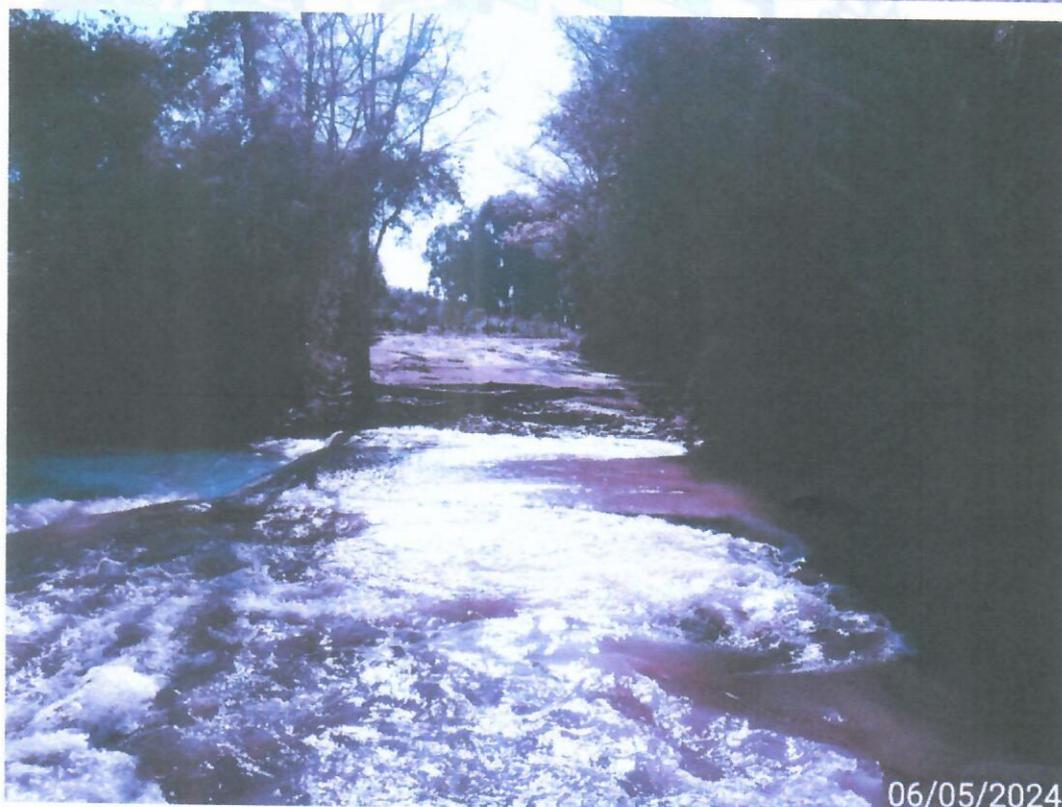
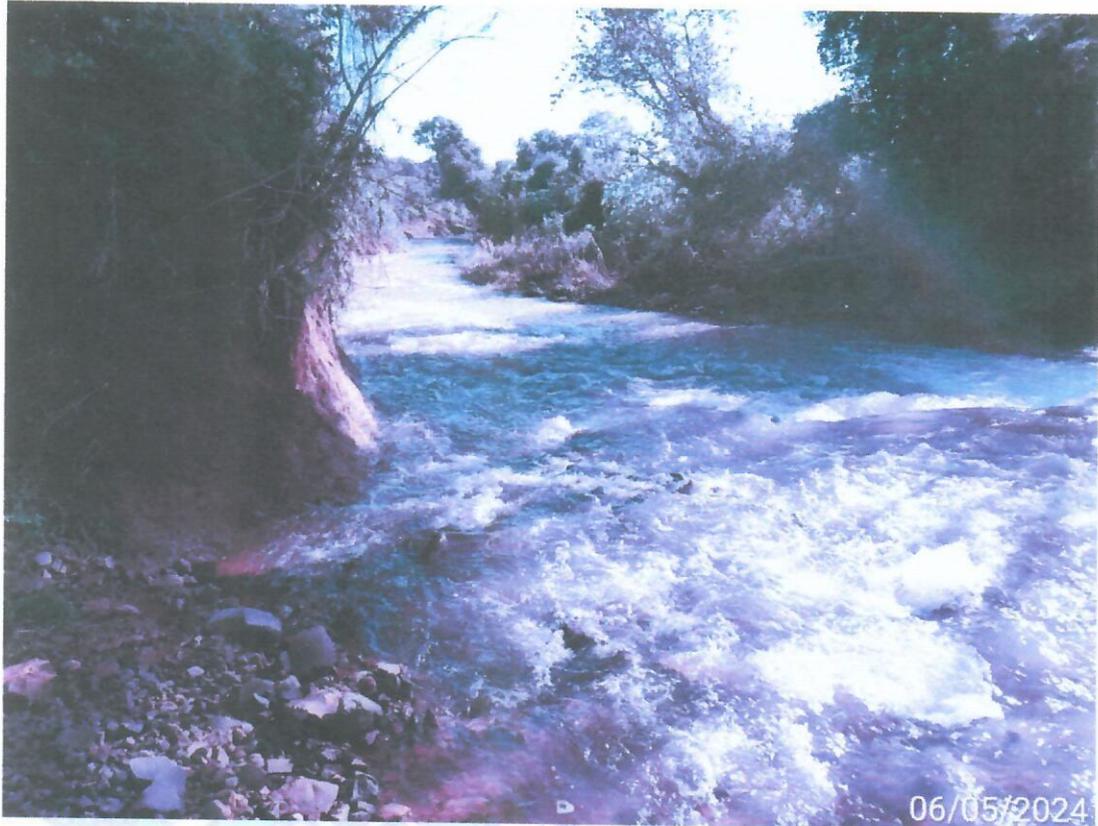
- Destruição da camada de concreto no acesso a travessia.

Avaliação Técnica: Considerando os danos observados, a camada de concreto apresenta comprometimento parcial, devido aos danos causados pela sua remoção. Os danos identificados representam riscos para a travessia pois apresentam superfície irregular onde podem conter buracos e saliências prejudiciais a passagem de veículos.

4. **Intervenção Imediata:** Recomenda-se a interdição da travessia para evitar riscos de acidentes.
5. **Reparos Emergenciais:** A realização de reparos emergenciais nas áreas afetadas é imprescindível para minimizar os riscos de acidentes. Sendo necessário a concretagem do acesso na parte atingida.
6. **Estudo de Engenharia:** Sugere-se a realização de um estudo detalhado para avaliar a viabilidade da construção de uma ponte em nível elevado no local.
