LAUDO DE DANOS E ESTRAGOS NAS ESTRADAS DO INTERIOR DO MUNICÍPIO DE ERNESTINA

O presente laudo tem como objetivo relatar os danos e estragos ocorridos nas estradas do interior do município de Ernestina, decorrentes das fortes chuvas que assolaram o estado do Rio Grande do Sul nos últimos dias. As precipitações intensas resultaram na remoção de pedras em alguns trechos das estradas, quedas de algumas árvores, obstrução de bueiros, ocasionando transbordamentos e danos significativos em alguns pontos das vias de acesso às localidades do interior, conforme relatório fotográfico em anexo.

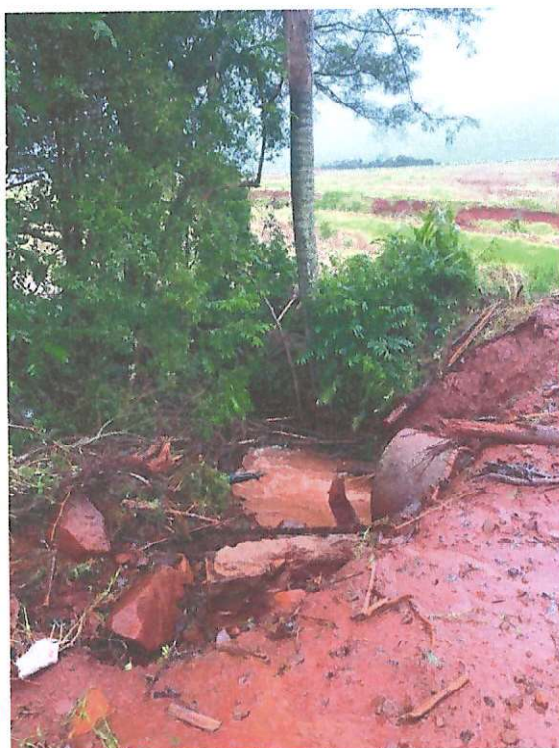
Lat: -28.466659° Long: -52.593355°

Foto 2: bueiro localidade da Coxilha Seca proximo a moradia Olmar Soares coordenadas geograficas

Com base na avaliação dos danos e estragos observados nas estradas do interior de Ernestina, recomenda-se: Realização de obras emergenciais para o reparo das vias danificadas, incluindo o reassentamento de pedras, desobstrução de bueiros e reforço das margens erosivas.

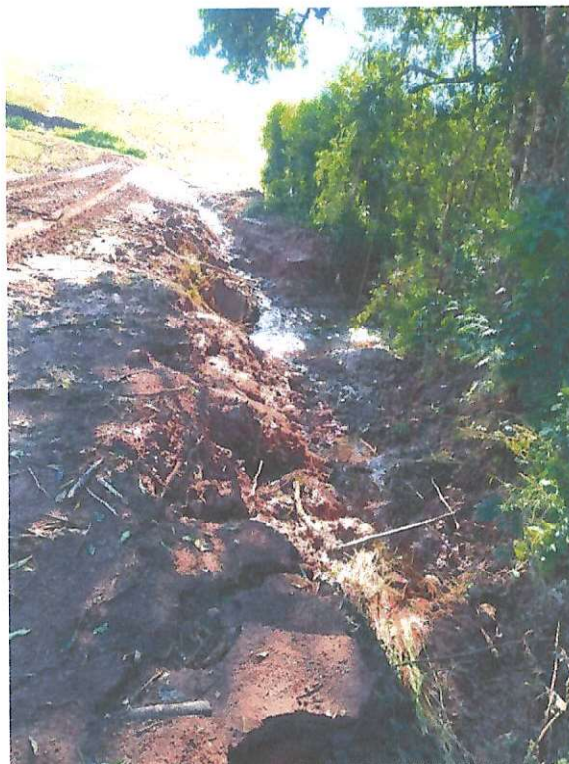
Lat: -28.466659° Long: -52.593355°

Foto 3: bueiro localidade da Coxilha Seca proximo a moradia Olmar Soares coordenadas geograficas

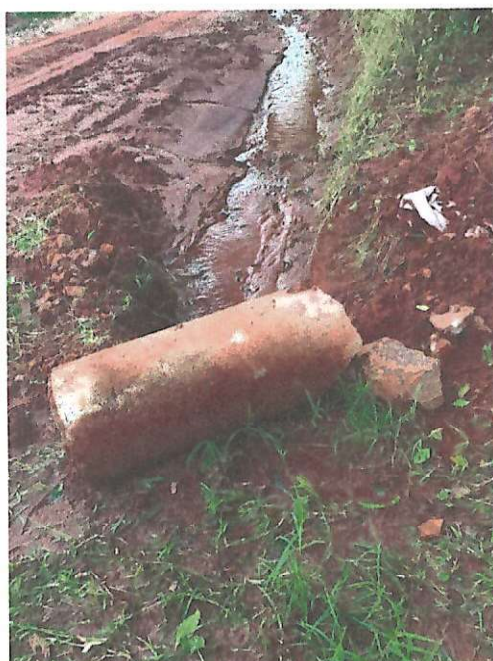
Lat: -28.506823° Long: -52.574810°

Foto 4: bueiro localidade da Sede proximo a moradia do Gilberto de Goes Bledov coordenadas geograficas

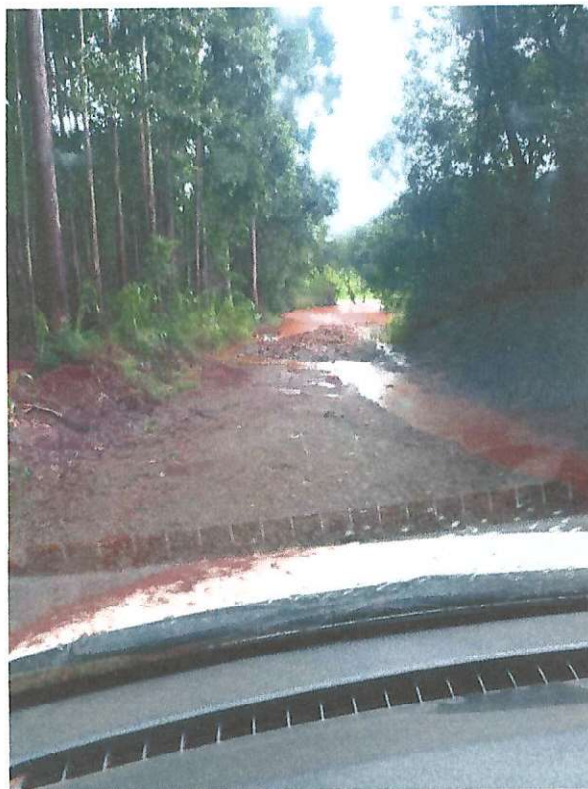
Lat: -28.485594° Long: -52.613270°

Foto 5: ponte sobre o rio Arroio Grande divisa com municipio de Victor Graeff coordenadas geograficas

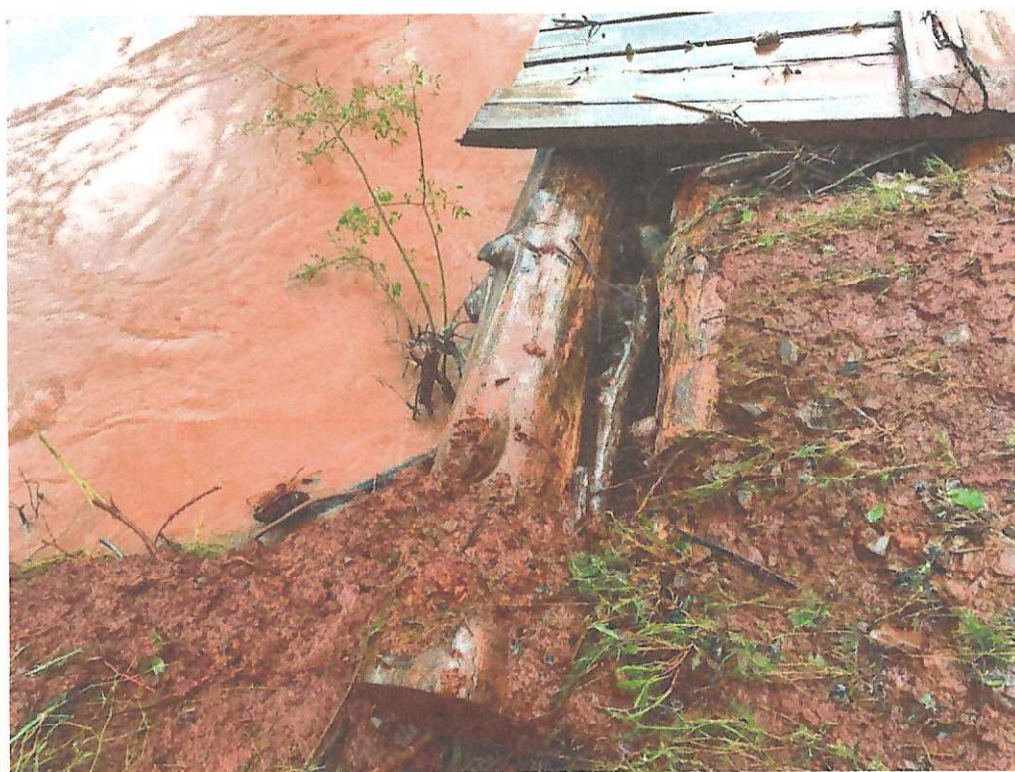
Lat: -28.485594° Long: -52.613270°

Foto 6: ponte sobre o rio Arroio Grande divisa com municipio de Victor Graeff coordenadas geograficas

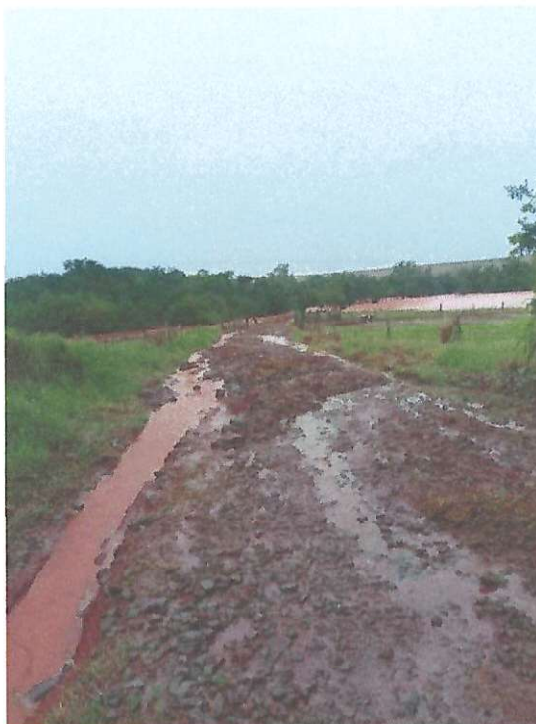
Lat: -28.513218° Long: -52.622194°

Foto 7: ponte sobre o rio Arroio Grande divisa com municipio de Victor Graeff coordenadas geograficas

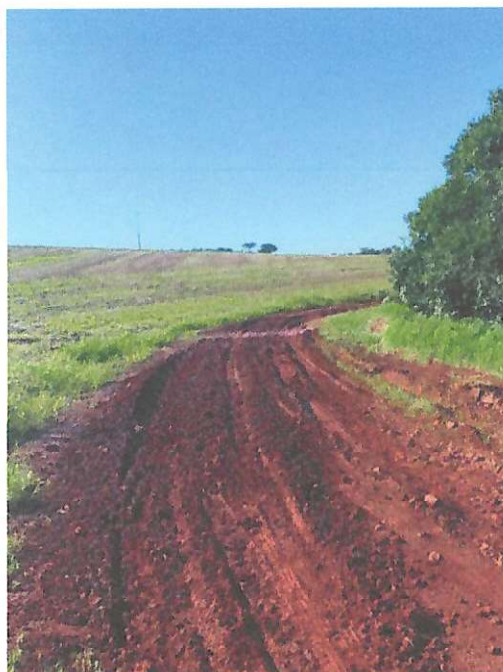
fim Lat:-28.464230° Long: -52.595534°

Foto 8: estrada localidade Coxilha Seca coordenadas geograficas inicio Lat: -28.465018° Long: -52.622194°

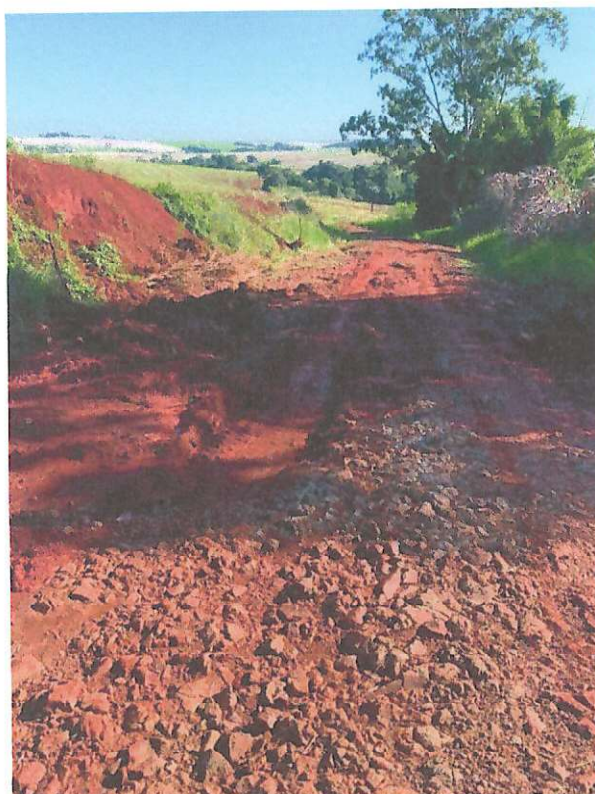
52.589933° Fim Lat -28.466659°Long: -52.593355°

Foto 10: estrada localidade Coxilha Seca coordenadas geograficas Inicio Lat: -28.471454°Long: -

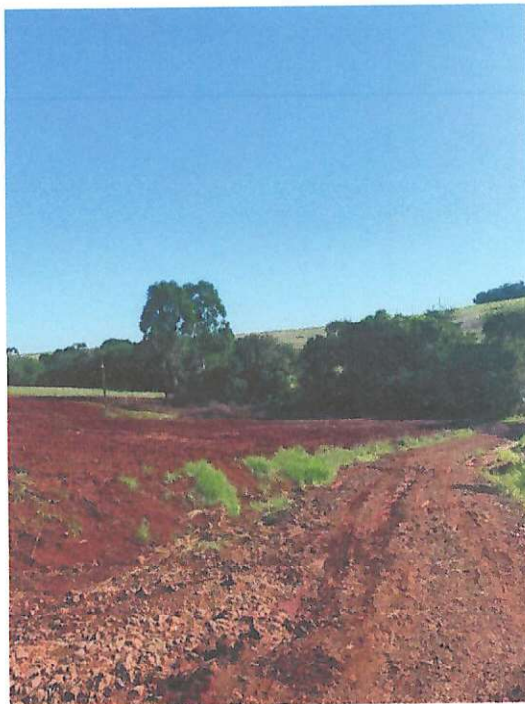
Foto 11: estrada localidade Coxilha Seca coordenadas geograficas Inicio Lat: -28.471454°Long: -52.589933° Fim Lat -28.466659°Long: -52.593355°

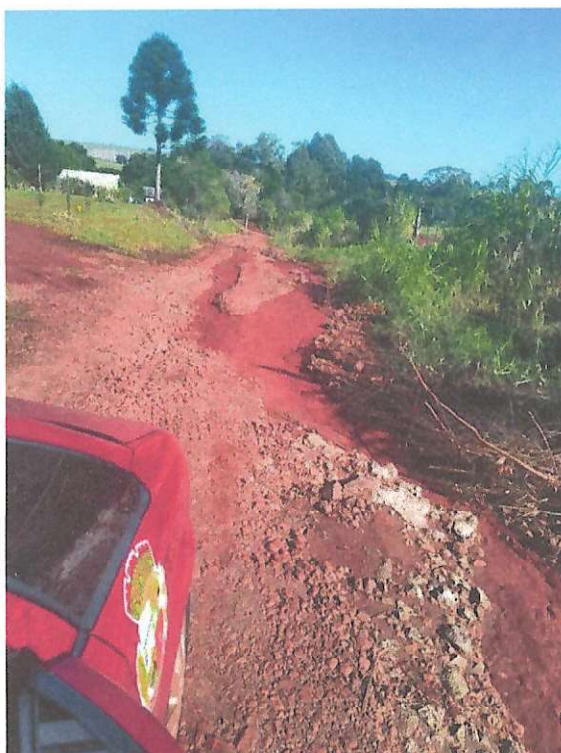
Foto 16: estrada localidade Pessegueiro acesso propriedades Guilherme Witte e Rudolfo Witte coordenadas geograficas Inicio Lat: -28.424413°Long:-52.575612° Fim Lat -28.423830° Long: -52.577929°

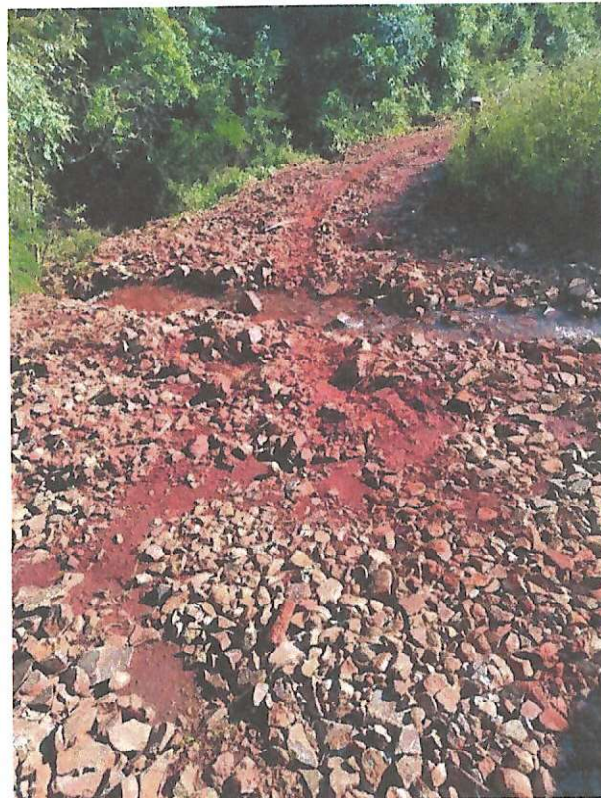
Foto 17: estrada localidade Pessegueiro proximo as propriedades Selmira Born e Pedro Licio coordenadas geograficas Inicio Lat: -28.443487°Long:-52.578600° Fim Lat -28.443750°Long: -52.578362°

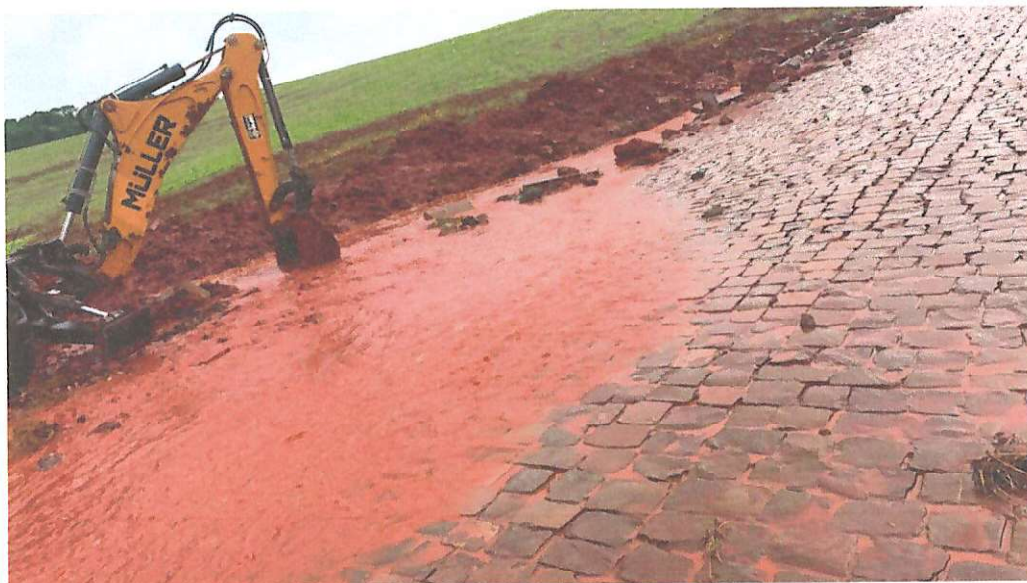
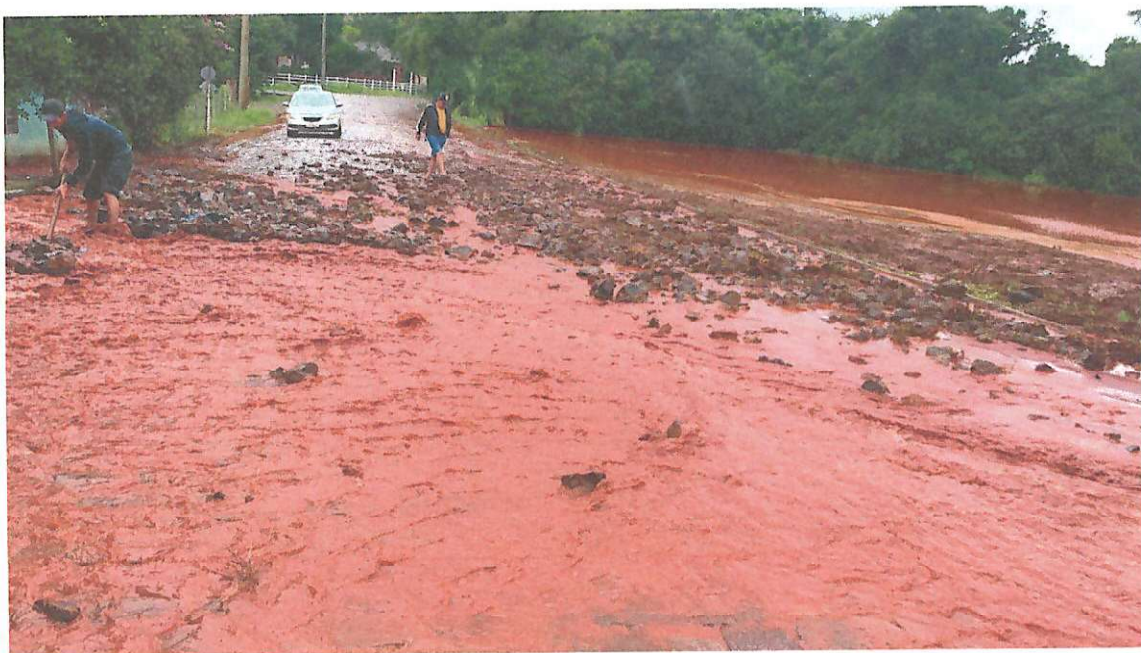
Foto 18 e 19: Estrada localidade Saída para Posse Barão. Rua Olivério Guntzel.

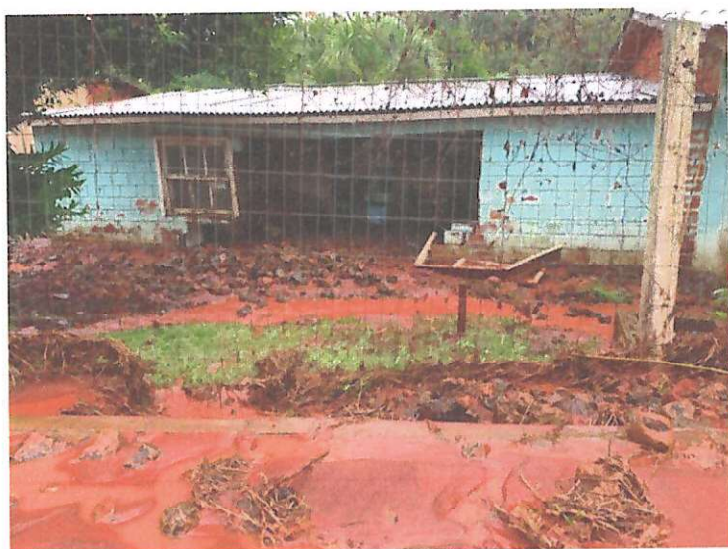
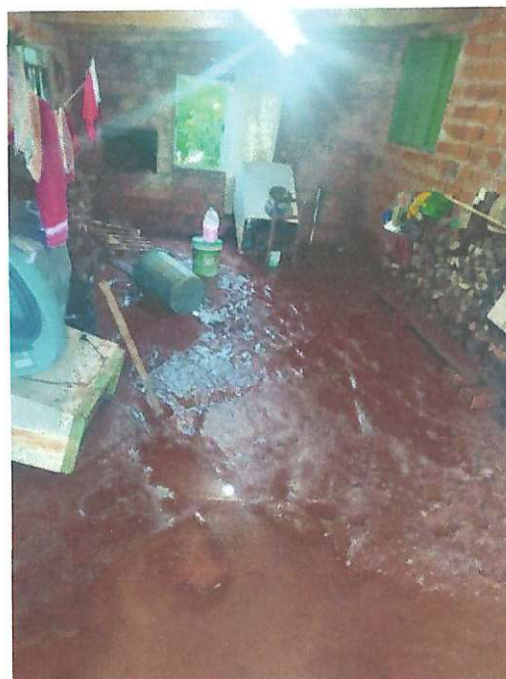
Foto 20 e 21: Residências atingidas pela intensa chuva.

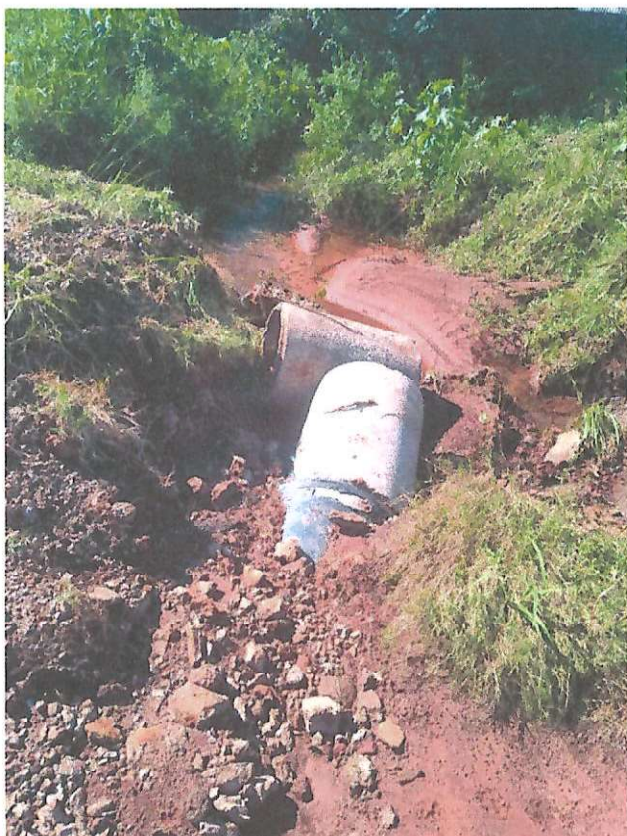
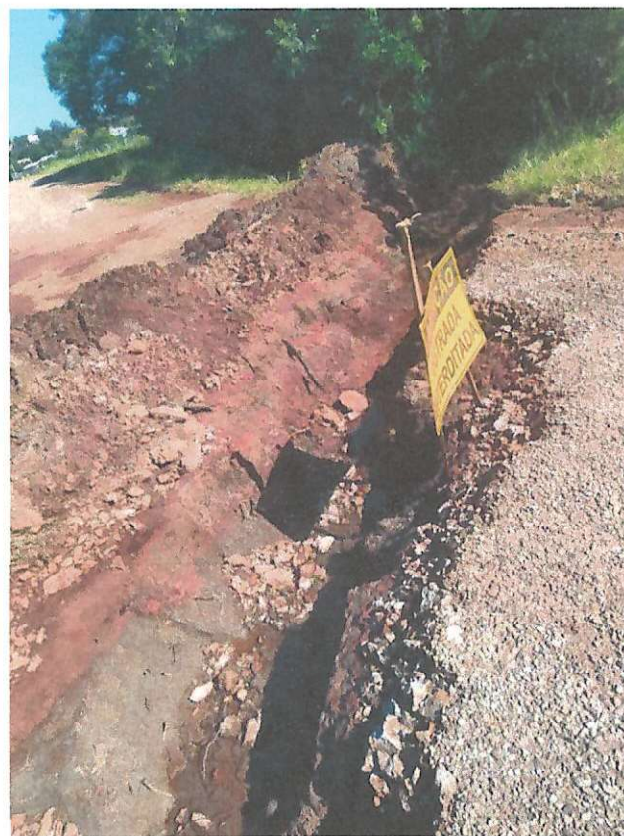
Foto 22 e 23: Estrada e bueiros. Rua João Gonçalves da Silva.
