## LAUDO DE CARACTERIZAÇÃO DO SOLO

Este laudo técnico tem como objetivo apresentar uma análise descritiva e visual das condições do solo em área de interesse para fins de engenharia civil. Foram realizadas visitas in loco e coletadas imagens do solo para a avaliação de suas características físicas, com base nos registros fotográficos fornecidos.

Estado do Rio Grande do Sul  
Prefeitura Municipal de Espumoso

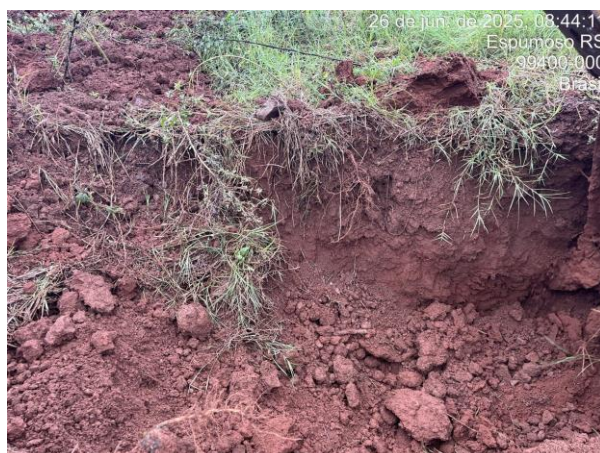
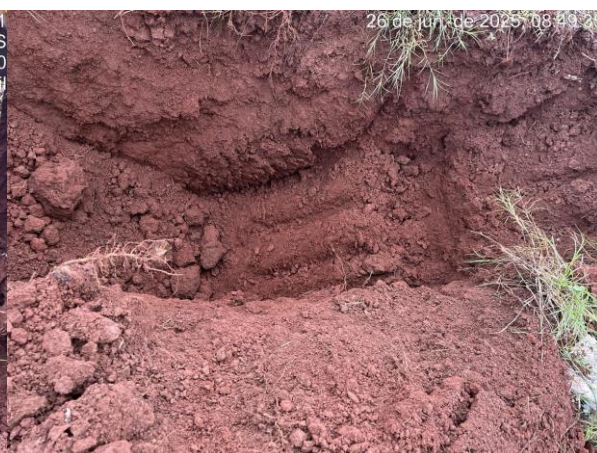
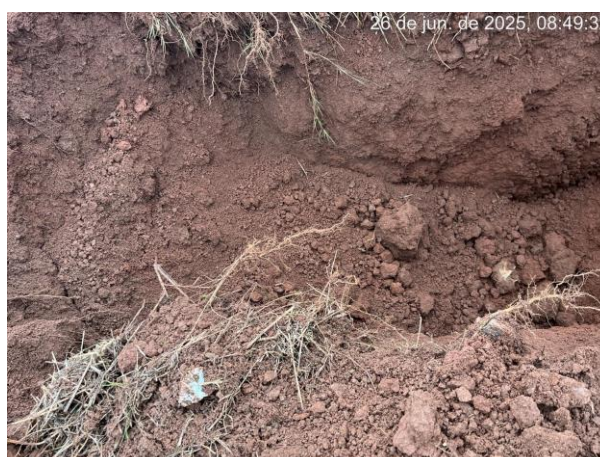
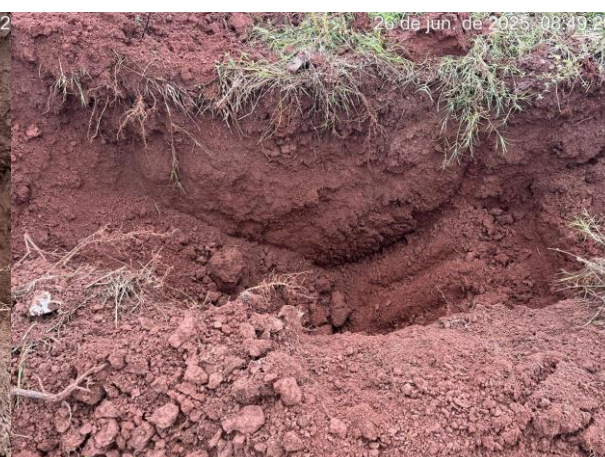
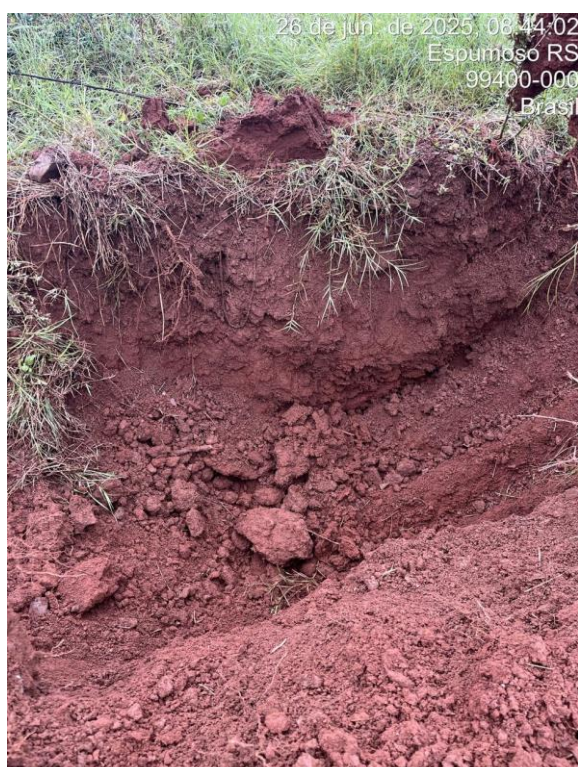
## **RELATÓRIO FOTOGRÁFICO**

Com base nas imagens fornecidas, observa-se um perfil de solo com coloração avermelhada e textura homogênea. O solo é predominantemente argiloso, típico da região em que se encontra.

A análise visual das imagens e visita in loco evidencia a existência de um solo homogêneo no local, sendo predominantemente argiloso de cor avermelhada. Para fins de dimensionamento de fundações com cargas significantes, é necessária a realização de ensaios complementares, principalmente o SPT (Standard Penetration Test). Para pequenas edificações, o suporte do solo é adequado, considerando que em uma distância não maior que 50 metros do local da coleta das amostras, há

várias edificações construídas há mais de 10 anos e não apresentam problemas de suporte das fundações.
