Parecer Técnico

Referente: **Necessidade de contratação emergencial de empresa para execução de reforço na cabeceira da ponte localizada no Rio Butiá, localidade de Pontãozinho**

Data: 05/03/2025

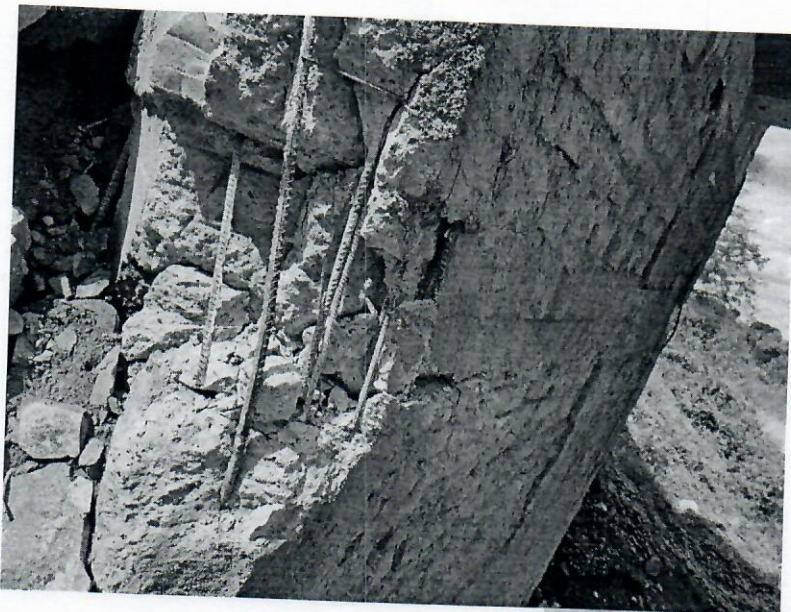
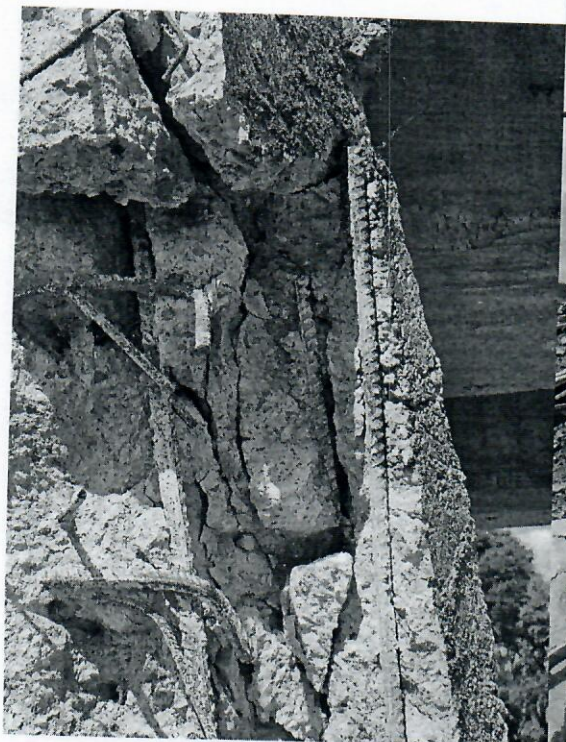
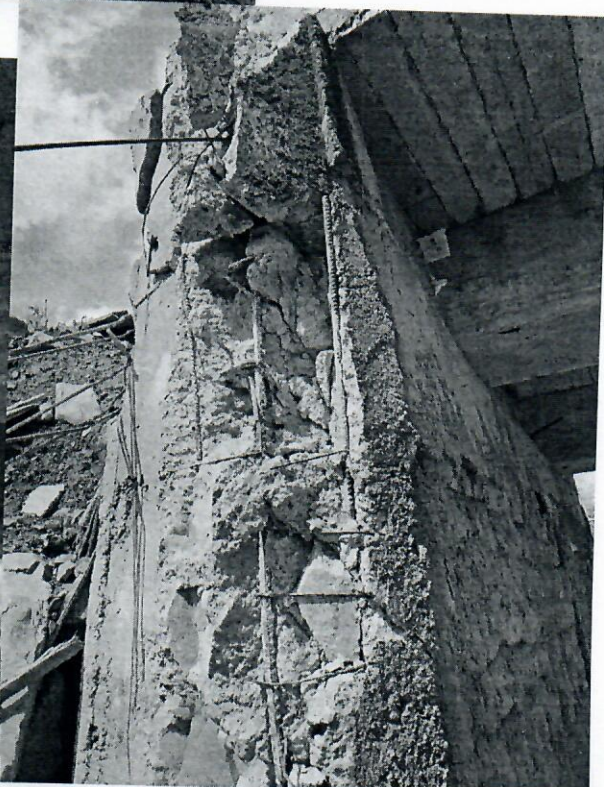
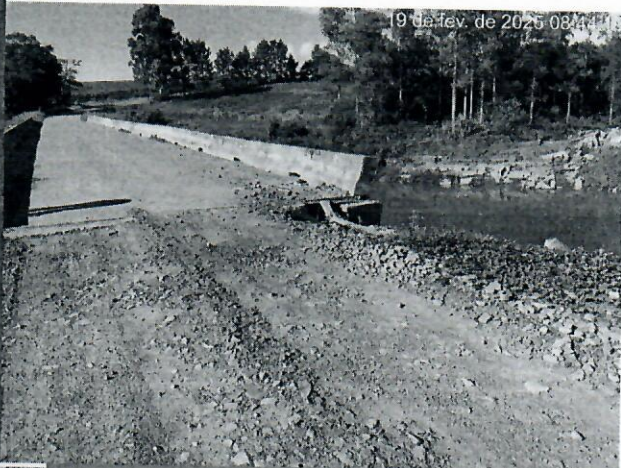
Segue abaixo os registros fotográficos da situação atual da ponte.

Conforme visita técnica realizada no dia 19/02/2025, foram constatadas deficiências estruturais significativas, incluindo rachaduras, deslocamento dos elementos estruturais, exposição e flambagem do aço e pilares. Esses fatores aumentam consideravelmente o risco de colapso total da estrutura, colocando em perigo veículos e pedestres que utilizam a travessia.

Diante desse cenário, e em conformidade com as normas de segurança e engenharia vigentes, a interdição da ponte é uma medida preventiva necessária até que sejam realizados os devidos reparos e reforços estruturais. Durante esse período, recomenda-se que os usuários utilizem rotas alternativas previamente estabelecidas e sinalizadas pelas autoridades competentes.

Diante da gravidade da situação e da necessidade de uma ação rápida, justifica-se a contratação emergencial, para a execução dos serviços necessários, garantindo a segurança e mitigando os impactos da situação adversa.
