Termo de Recebimento Provisório Pavimentação rua Antônio Boscardin.

RELATÓRIO FOTOGRÁFICO RUA ANTÔNIO BOSCARDIN-FREDERICO WESTPHALEN-RS

Objetivo: Demonstrar as condições da Rua Antônio Boscardin antes do
capçamento em CBUQ ocorrido em 2019, que justificam o consumo
sfáltico apresentado.

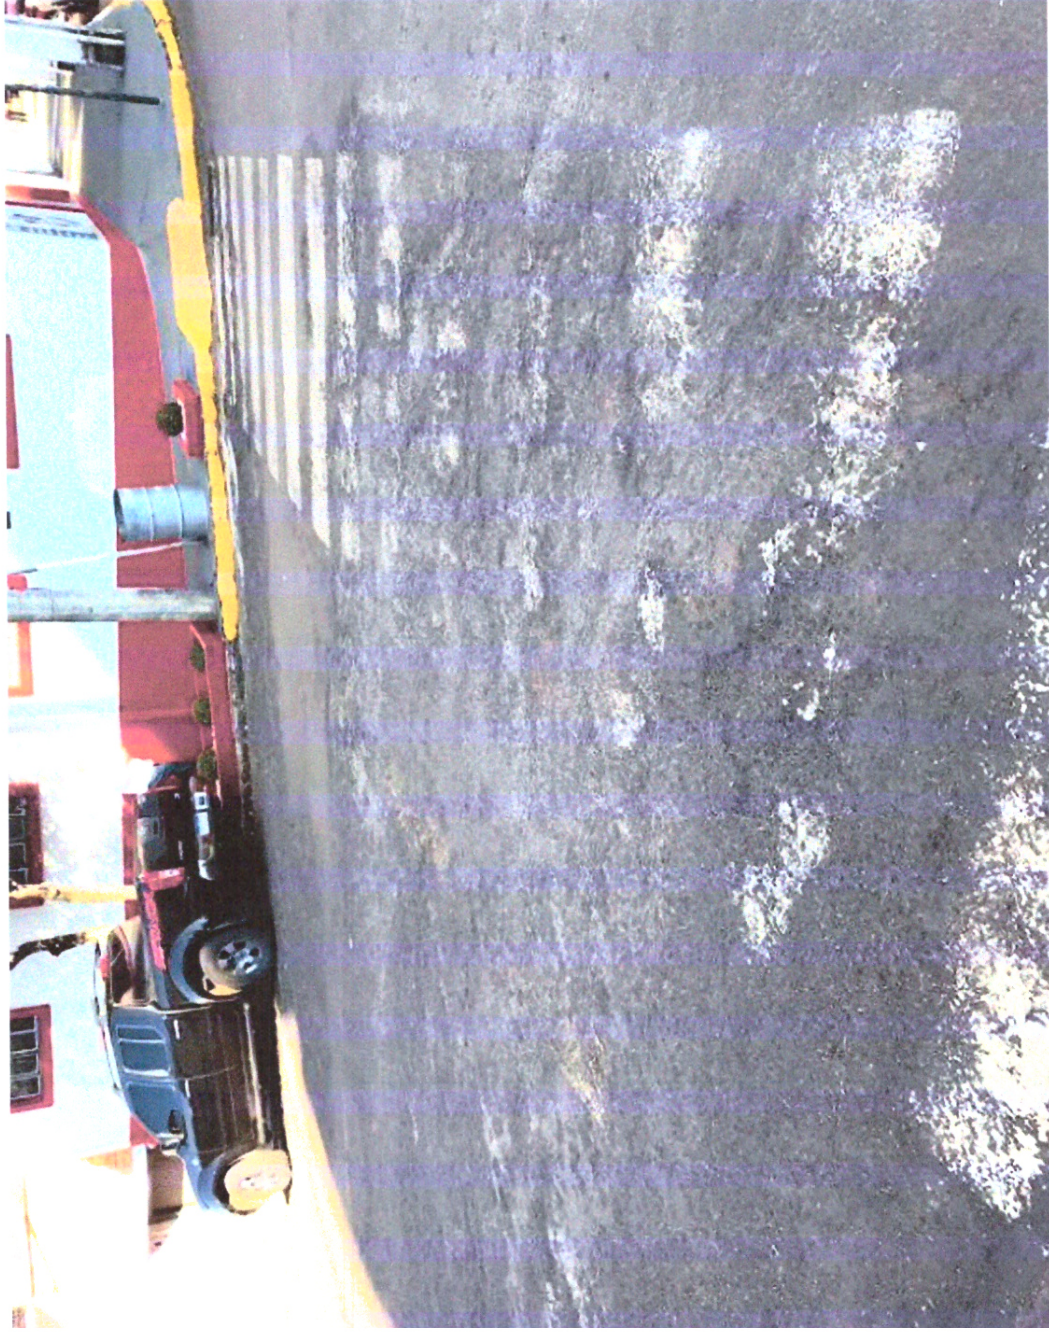
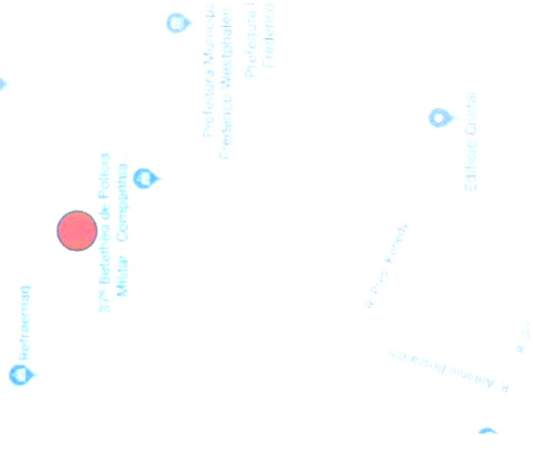
Forte desagregação da camada asfáltica existente, criando enormes depressões, que demandaram alto consumo de massa asfáltica

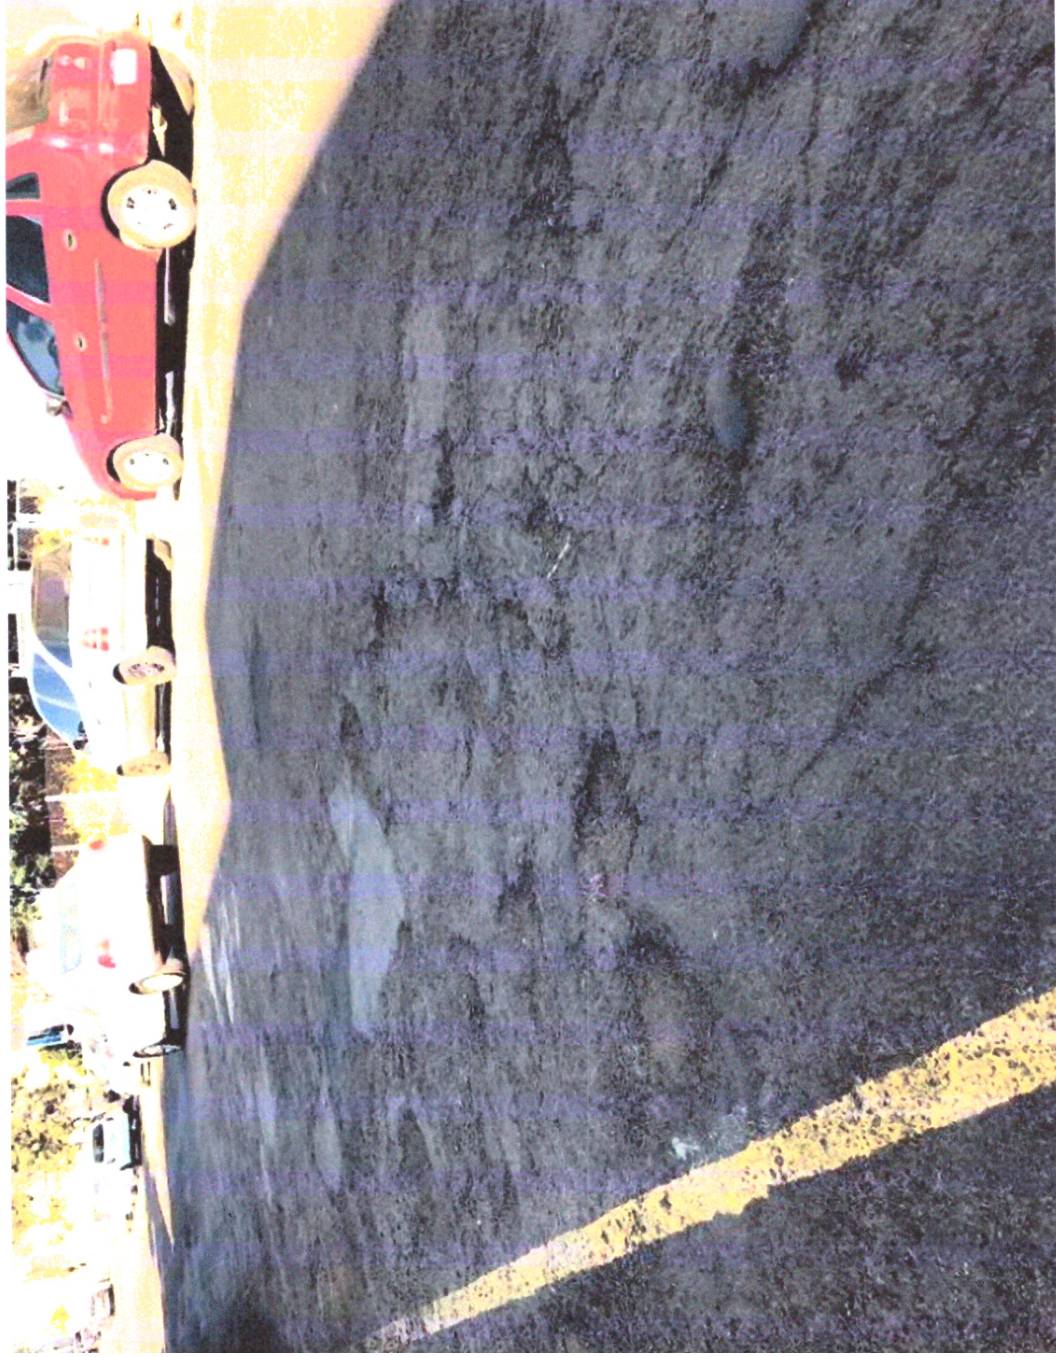
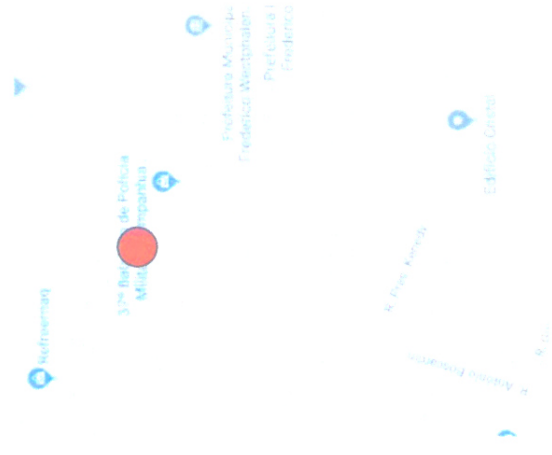
Forte desagregação da camada asfáltica existente, criando enormes depressões, que demandaram alto consumo de massa asfáltica. Realização de Tapa buracos desconstruiu perfil da rua.

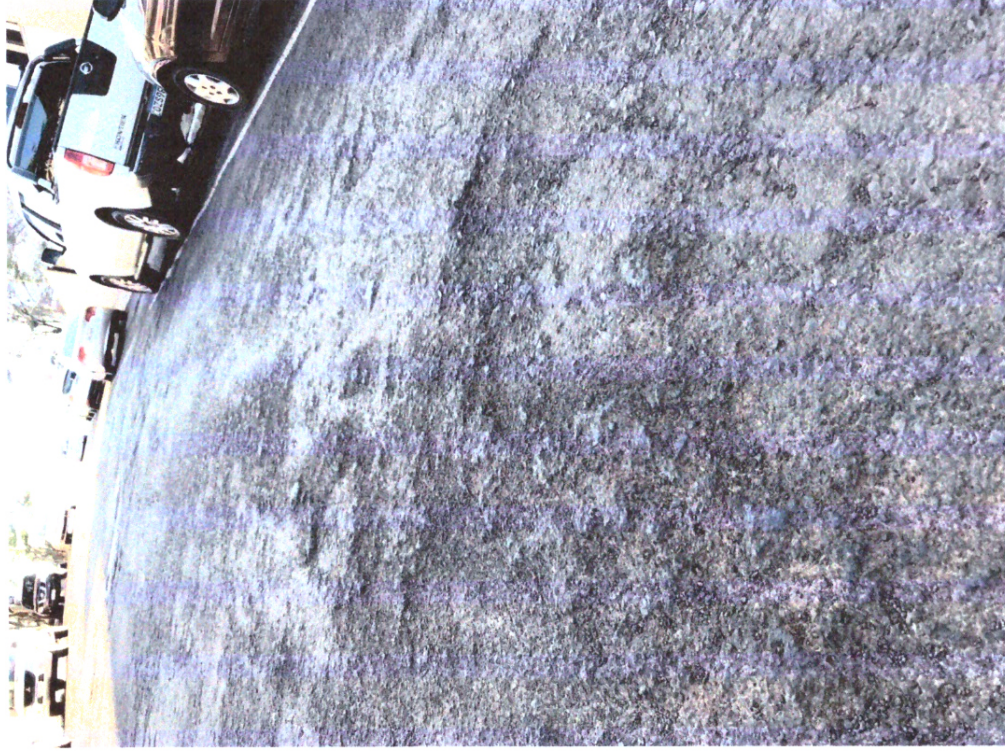
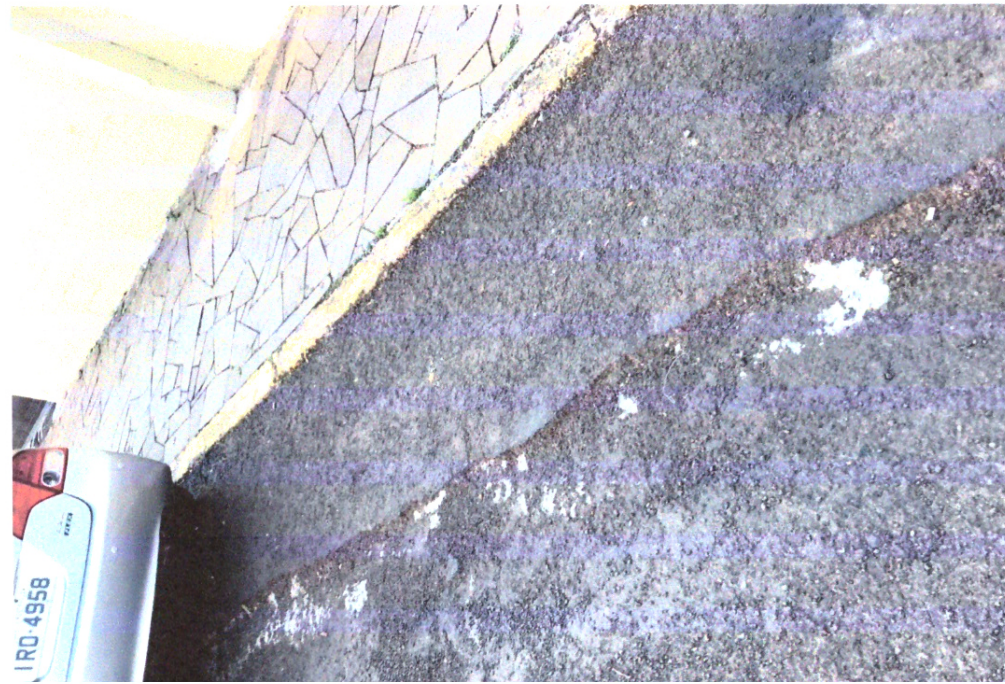
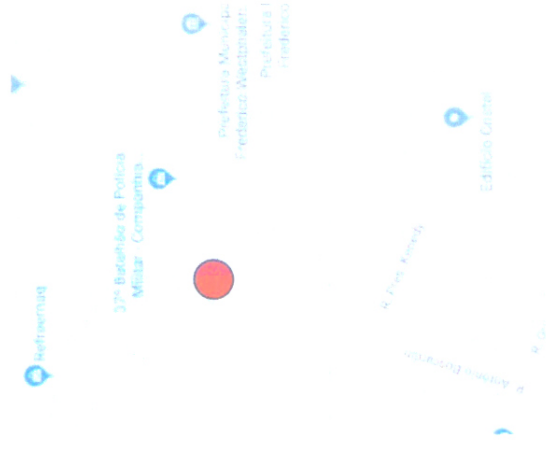
Situação da rua Antônio Boscardin antes da pavimentação asfáltica

Forte desagregação da camada asfáltica existente, criando enormes depressões, que demandaram alto consumo de massa asfáltica.

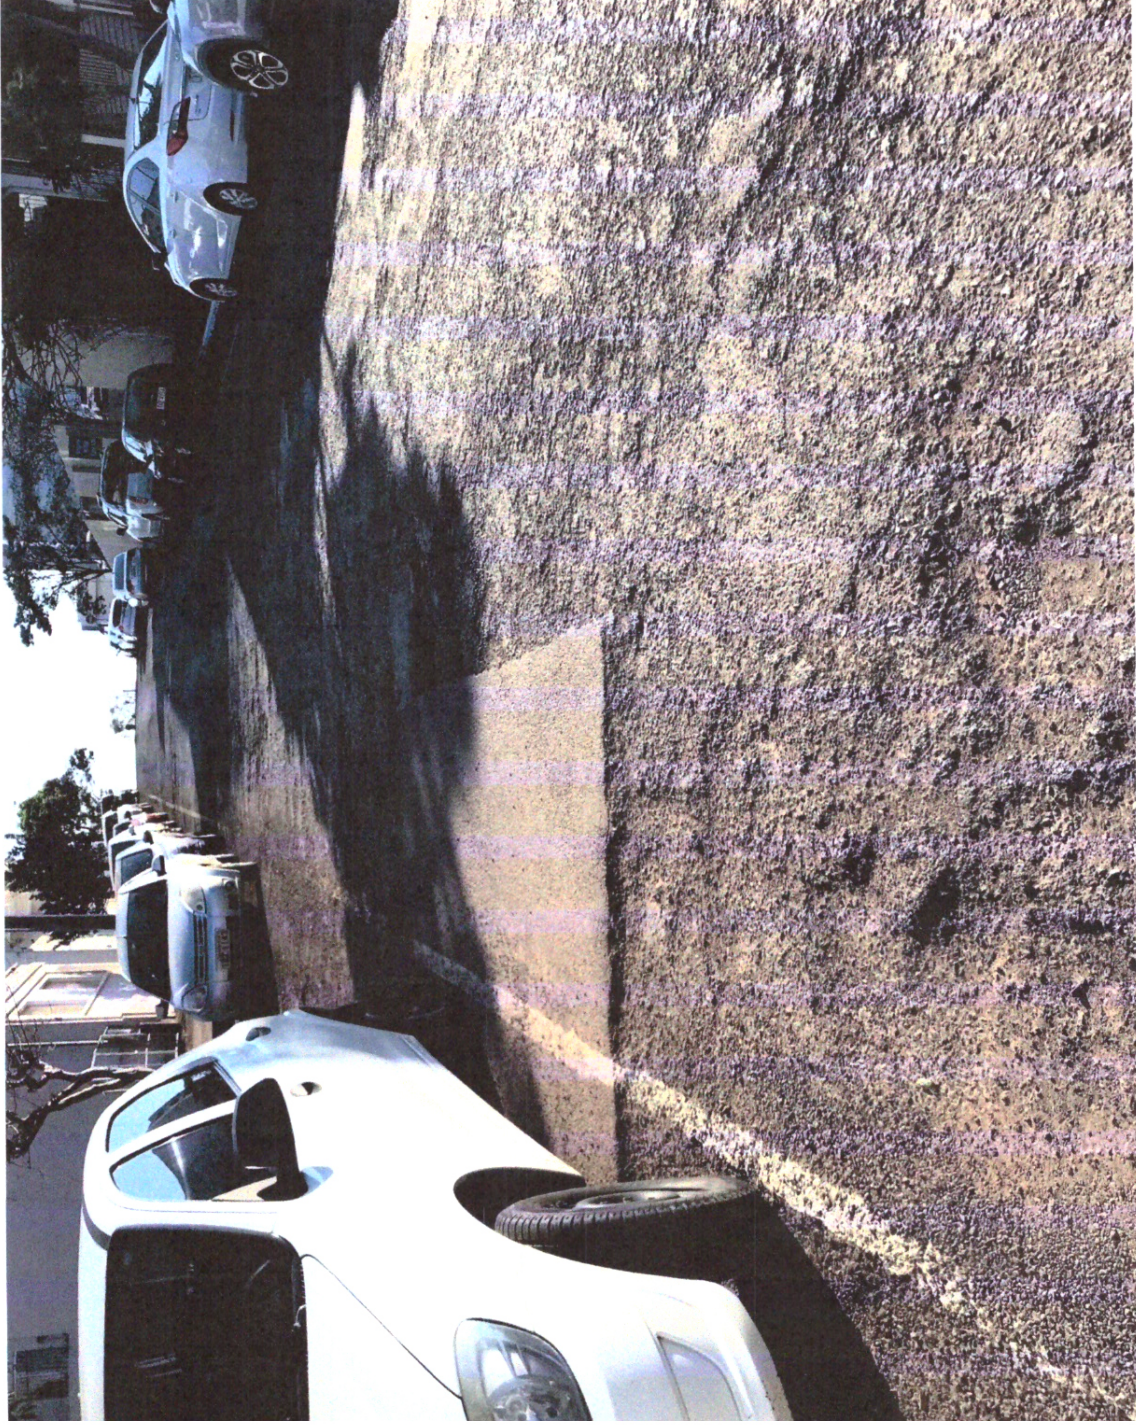
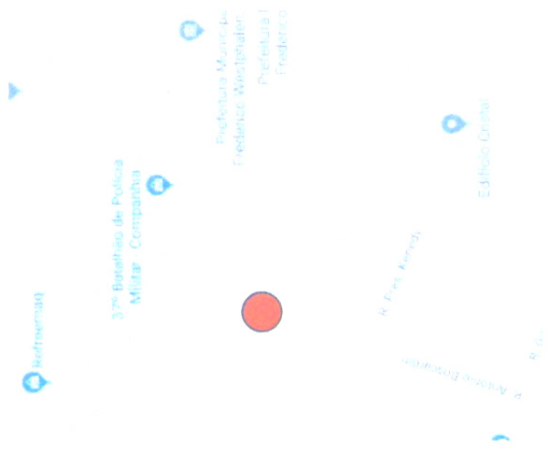
Forte desagregação da camada asfáltica existente, criando enormes depressões, que demandaram alto consumo de massa asfáltica. Remendos corretivos permaneceram em bom estado enquanto o resto do pavimento se degradou, desconfigurando o perfil da rua.

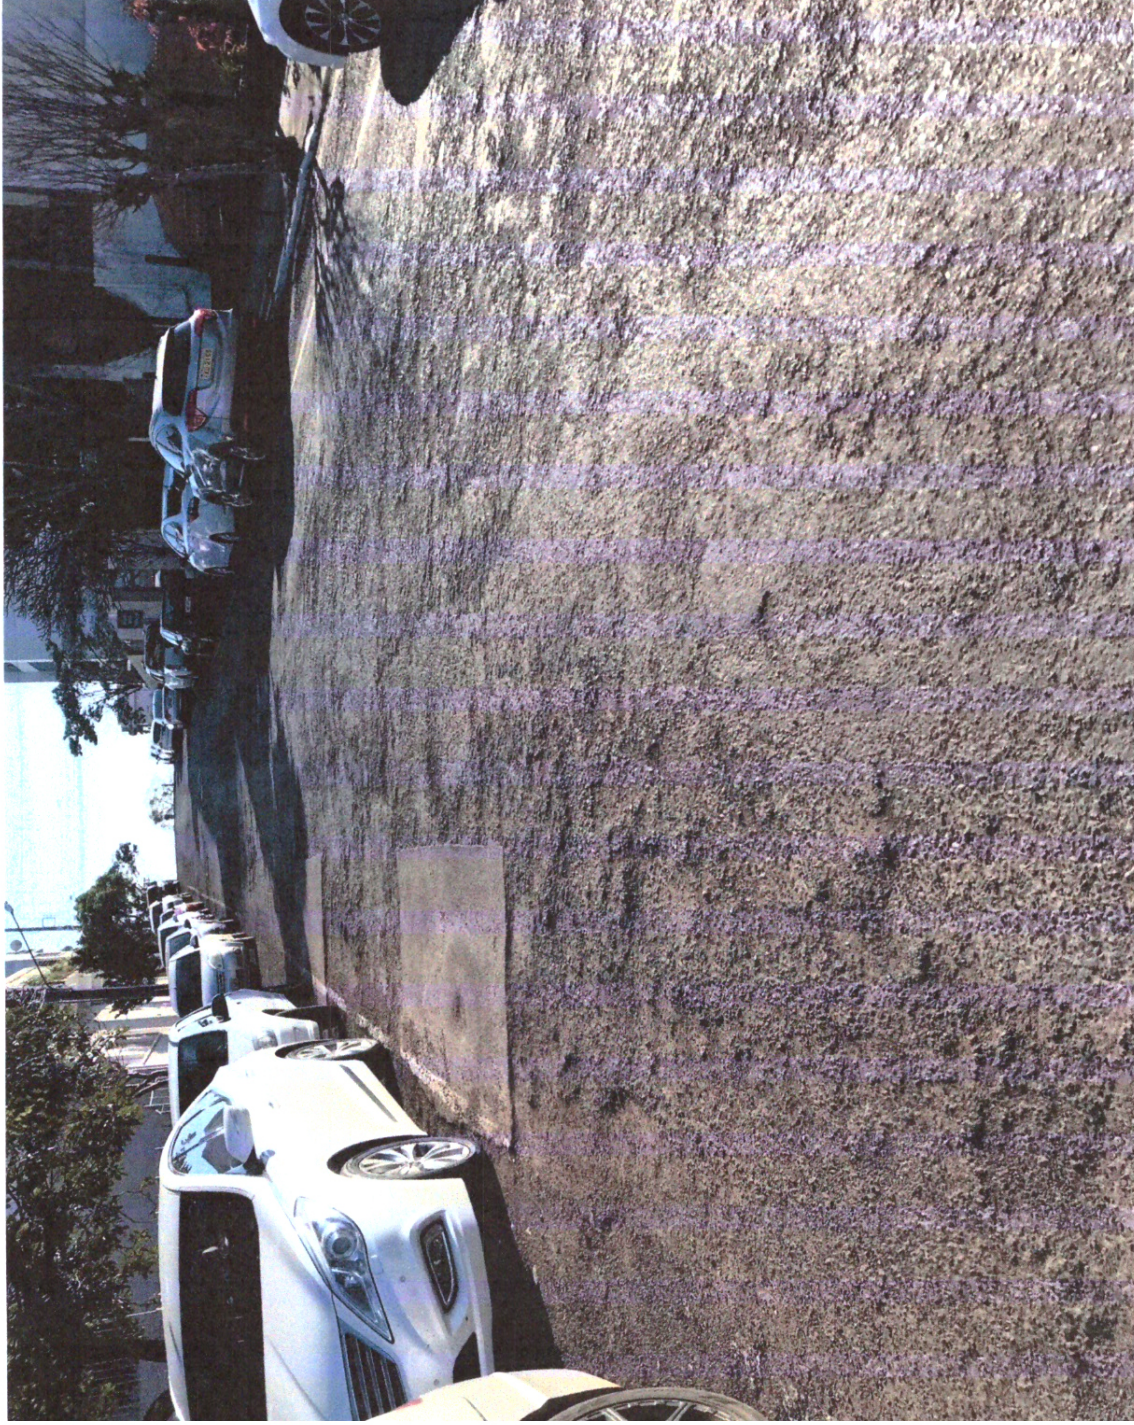
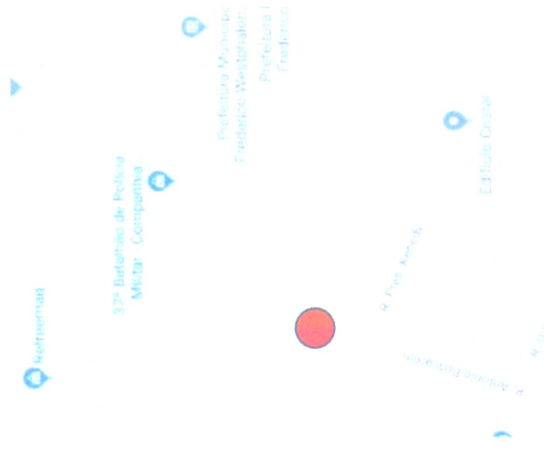
Forte desagregação da camada asfáltica existente, criando enormes depressões, que demandaram alto consumo de massa asfáltica. Remendos corretivos permaneceram em bom estado enquanto o resto do pavimento se degradou, desconfigurando o perfil da rua.

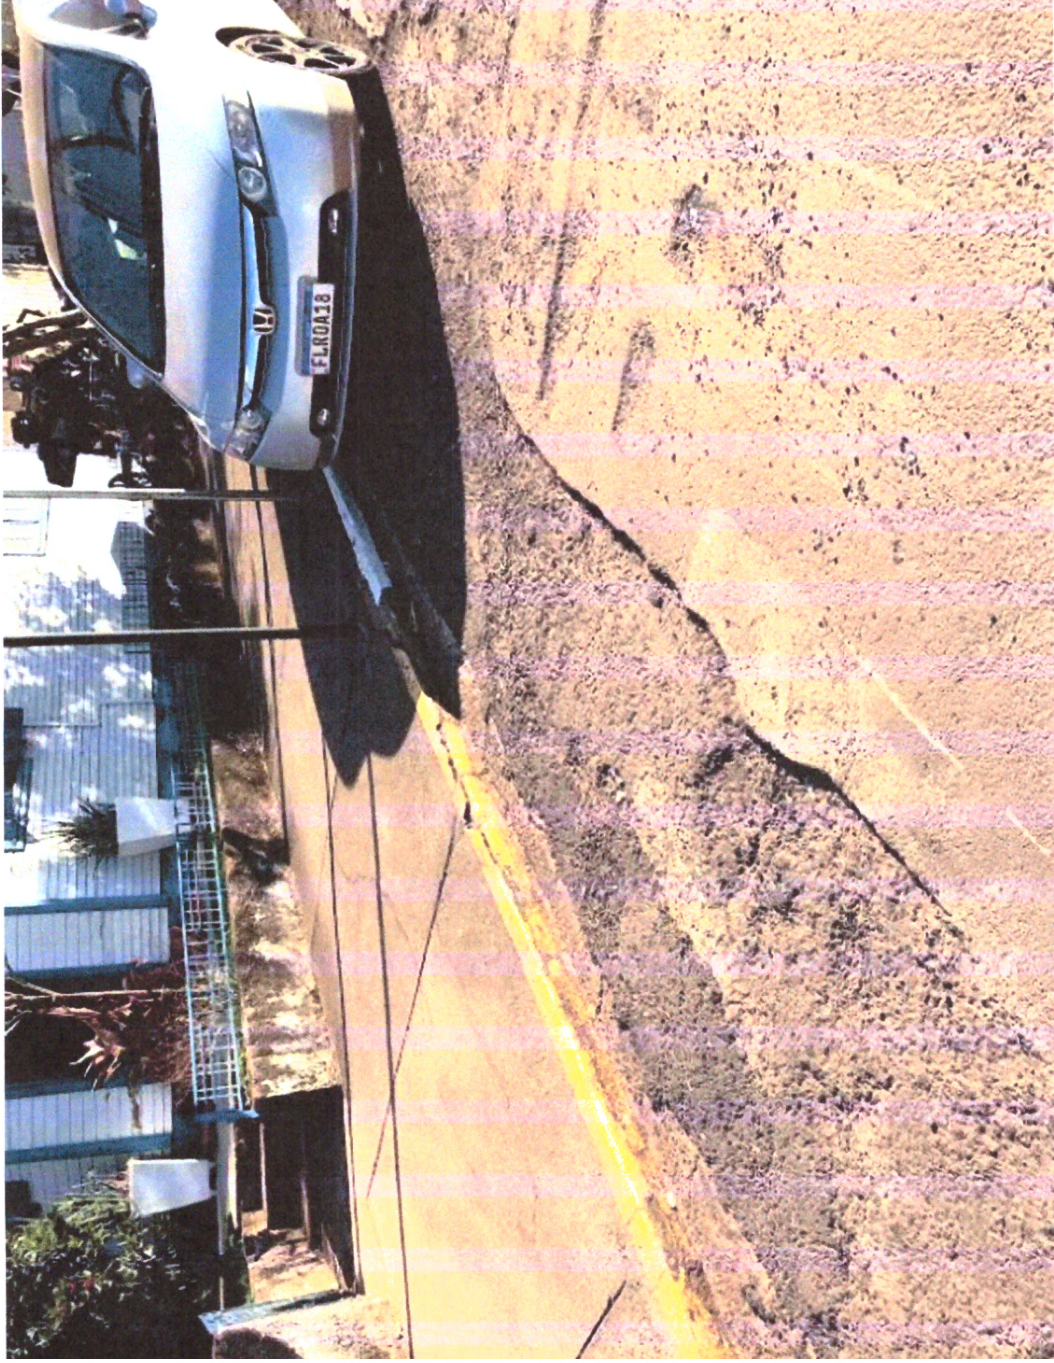
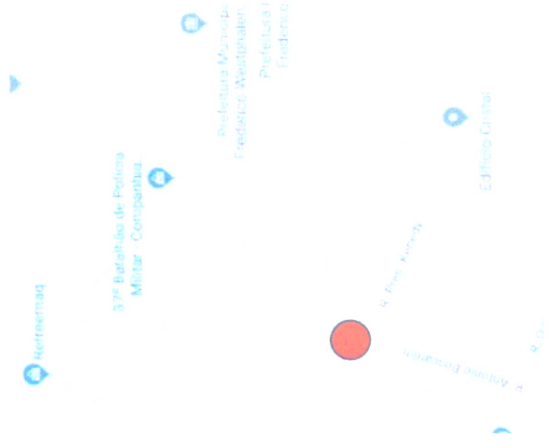
Forte desagregação da camada asfáltica existente, criando enormes depressões, que demandaram alto consumo de massa asfáltica.
