# SISTEMA NACIONAL DE PROTEÇÃO E DEFESA CIVIL - SINPDEC

## Relatório de Diagnóstico

**Meta 1: Construção de Ponte em concreto armado de 9,80m de largura x 15,60m de vão total e 5,00 m de altura.**

# **1- PONTE ARROIO TINGUITÉ**

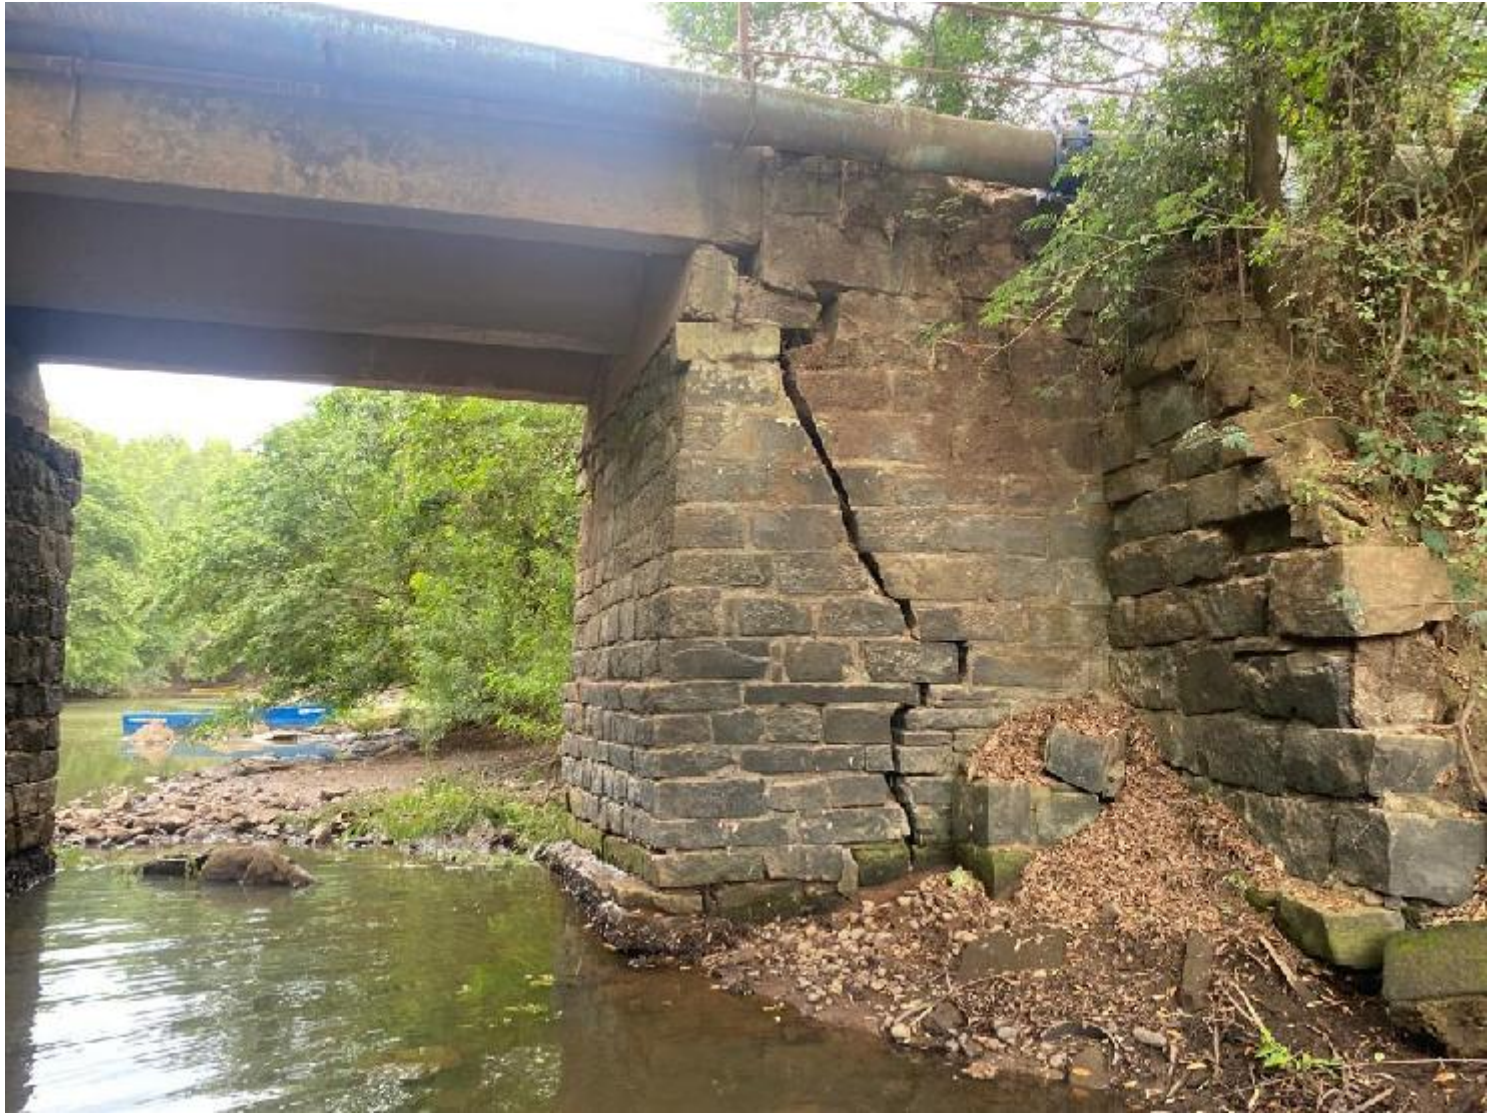
Imagem da ponte existente. Estrutura do Encontro (alvenaria) rompida. Recebe a carga da superestrutura. Para que se tenha dimensão, no nível em que se encontra a pista de rolamento a água nas últimas duas cheias deve passar em torno de 2,00 metros de altura acima, sobrecarregando a estrutura.

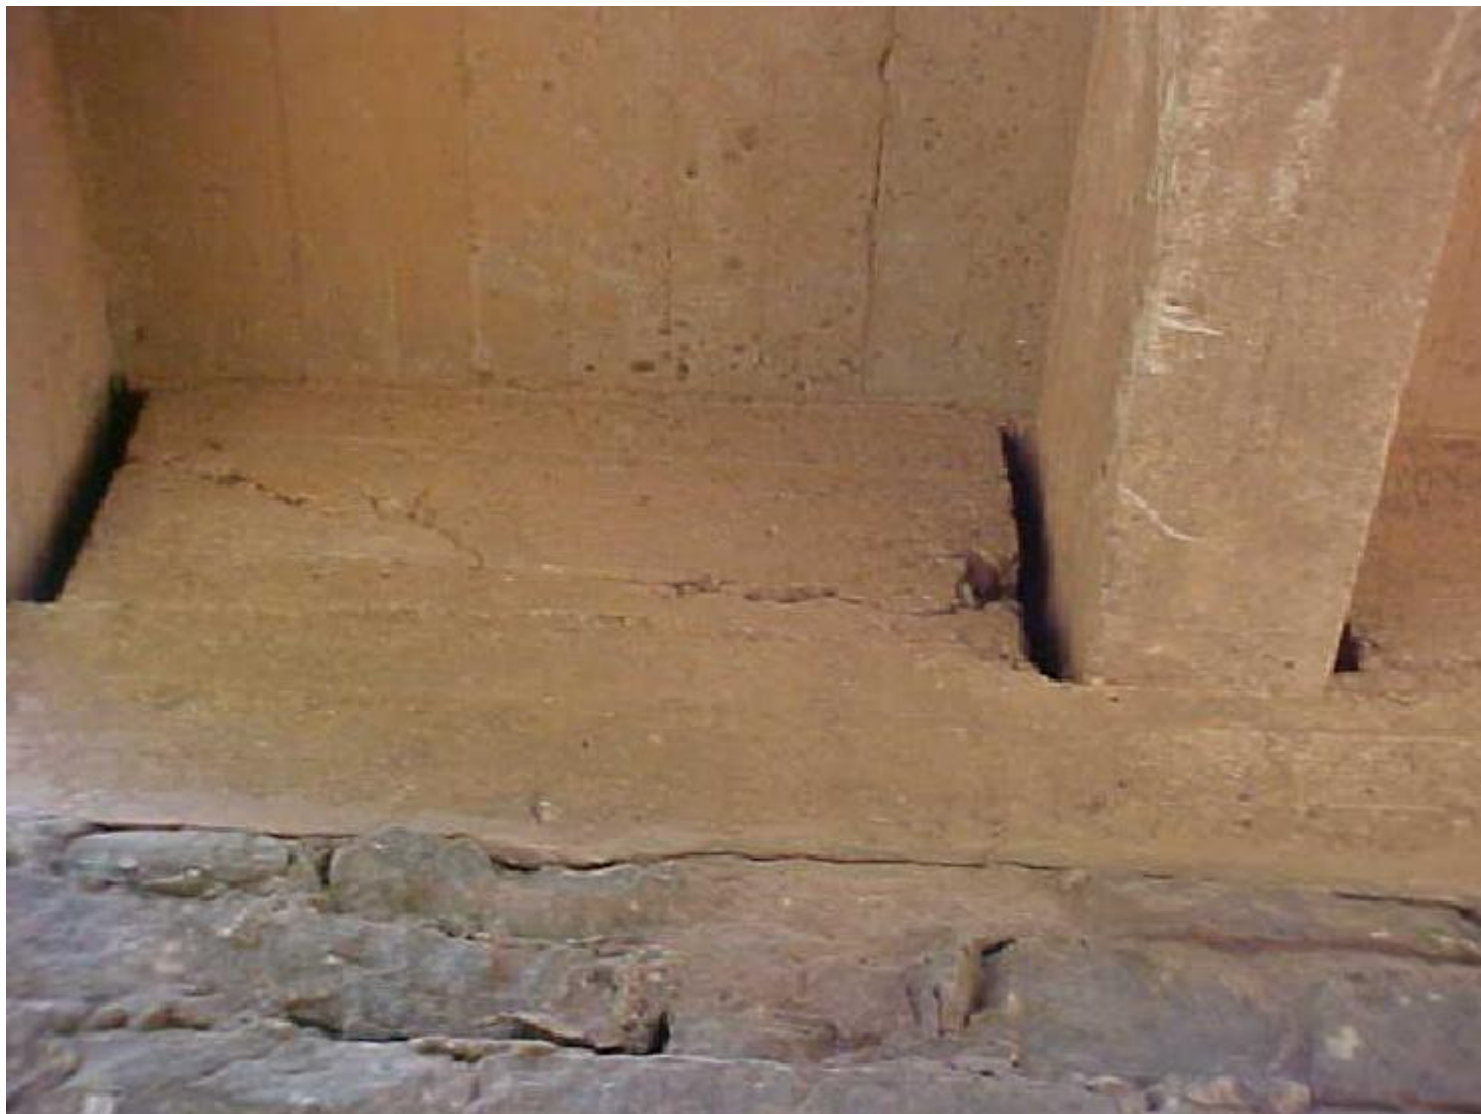
Imagem da ponte existente. Viga de concreto armado que recebe a carga da superestrutura e transmite a alvenaria rompida. Também já apresenta fissurações como é possível observar.

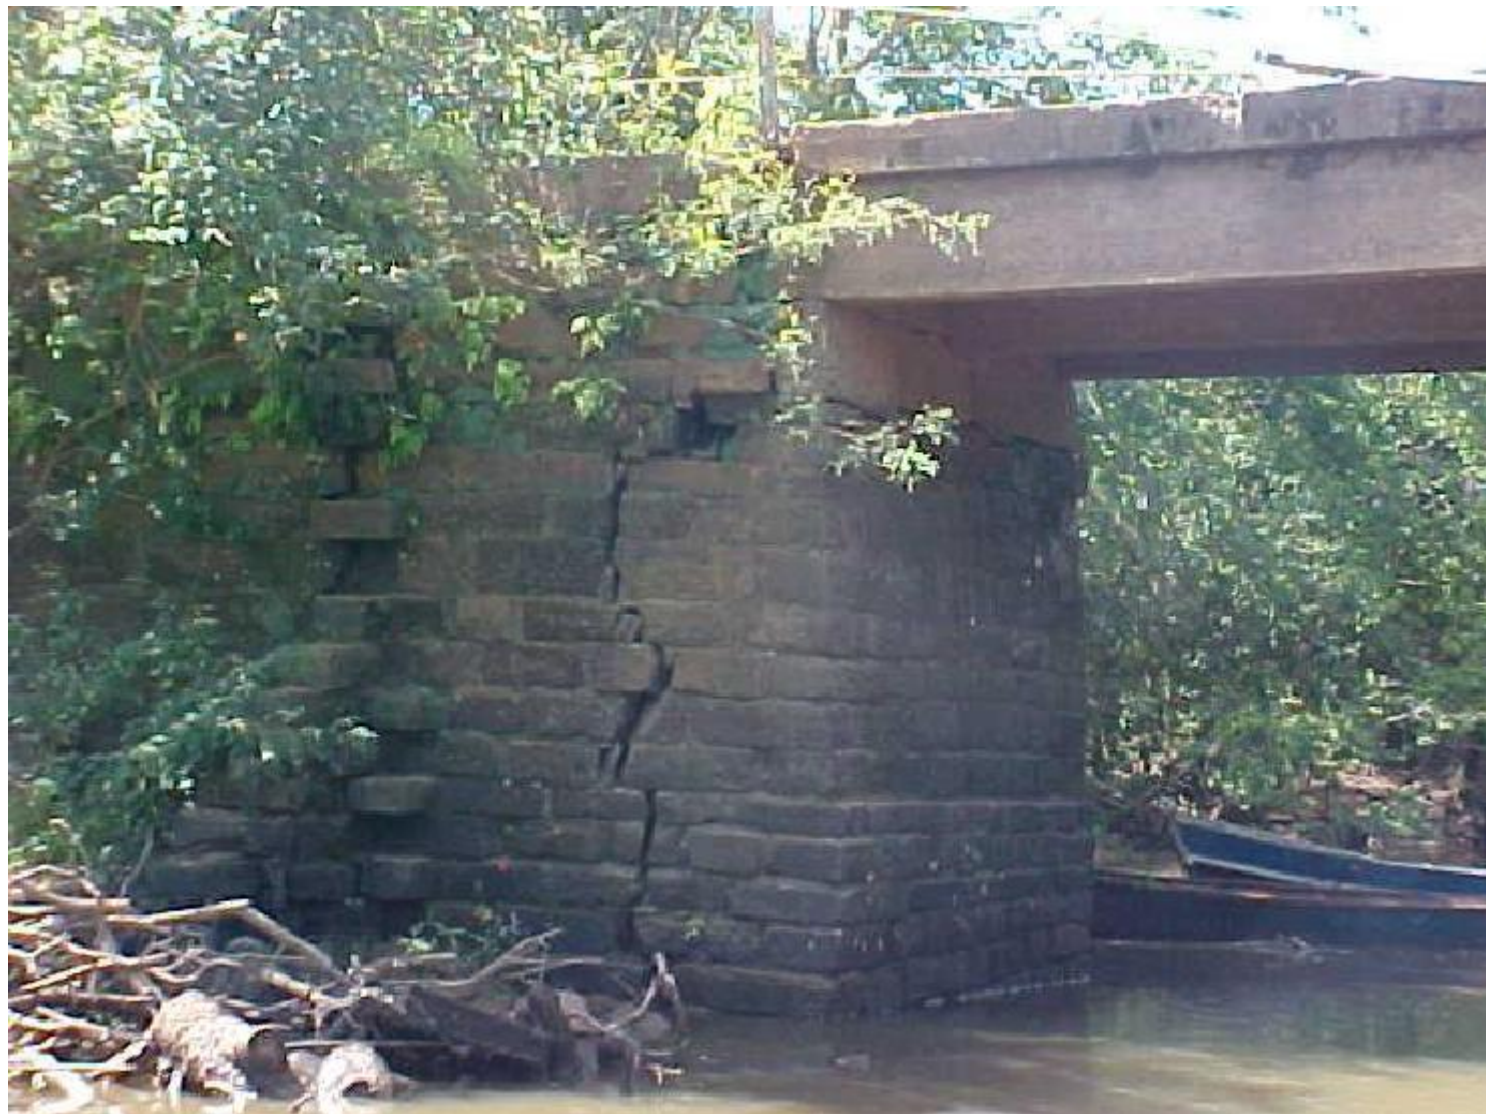
Mesma situação 1, com vista do outro lado do rio, demonstrando que o rompimento ocorre de lado a lado da estrutura do encontro (alvenaria).

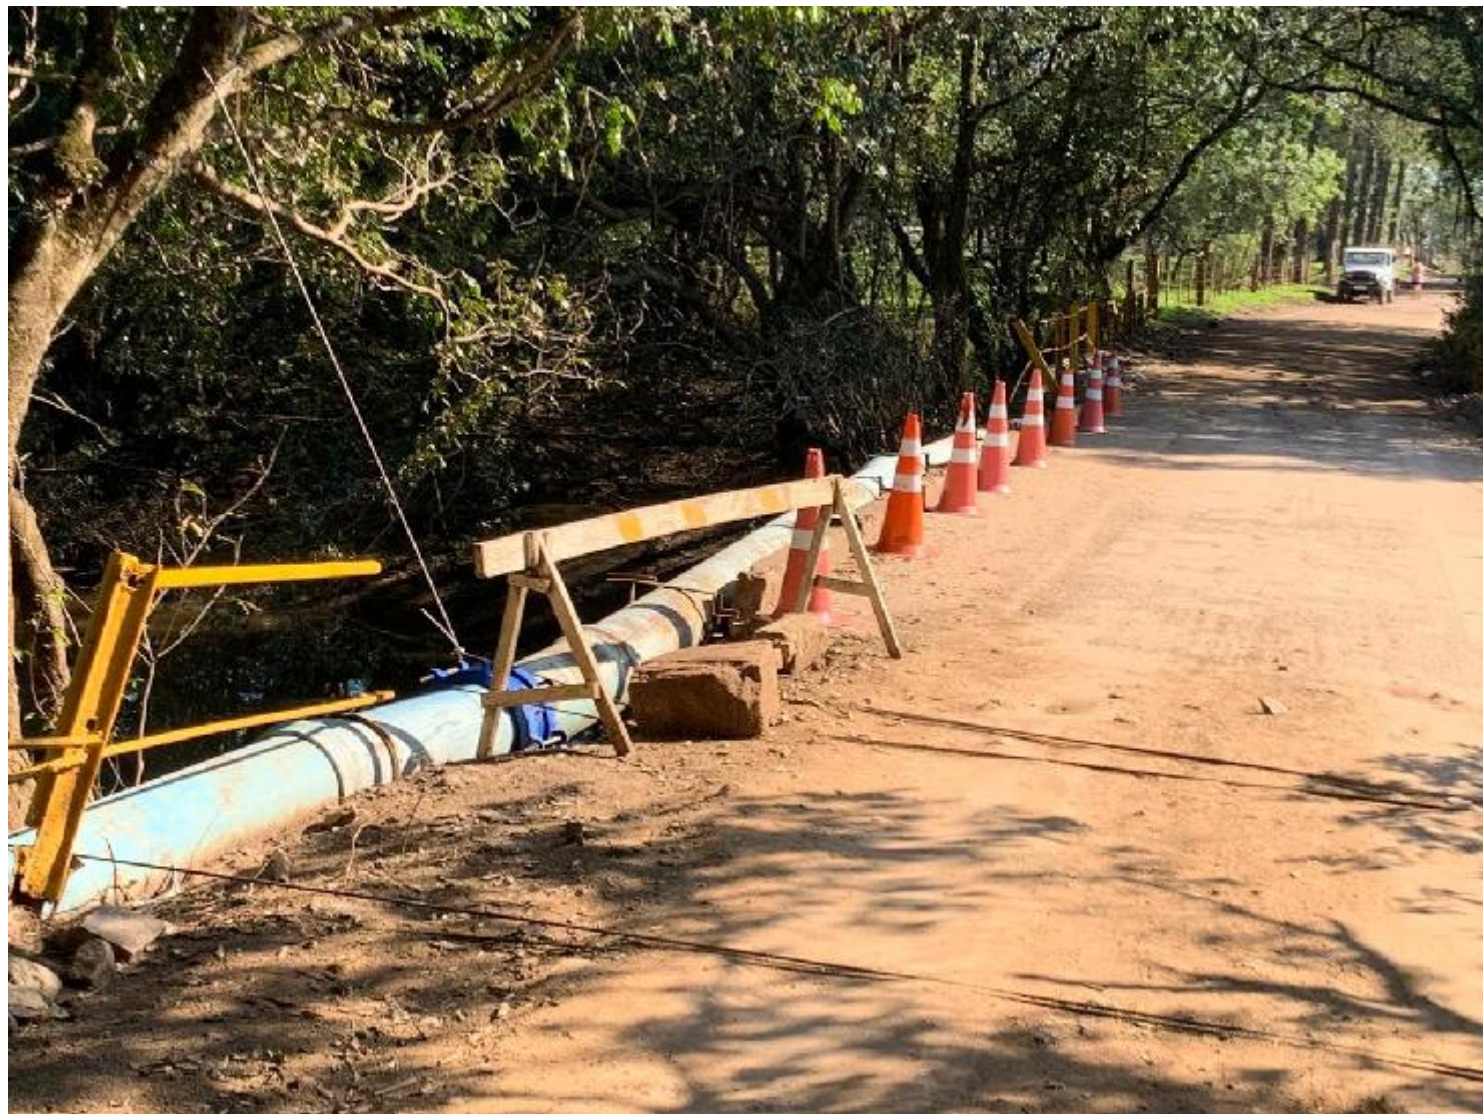
Imagem da pista de rolamento e seu estado após o evento. desagregação da estrutura de concreto da laje, guarda-corpo já não existe mais, foi levado pela força da água, adutora da concessionária que abastece parte da zona urbana danificada. Trecho com proibição de circulação pela falta de segurança.

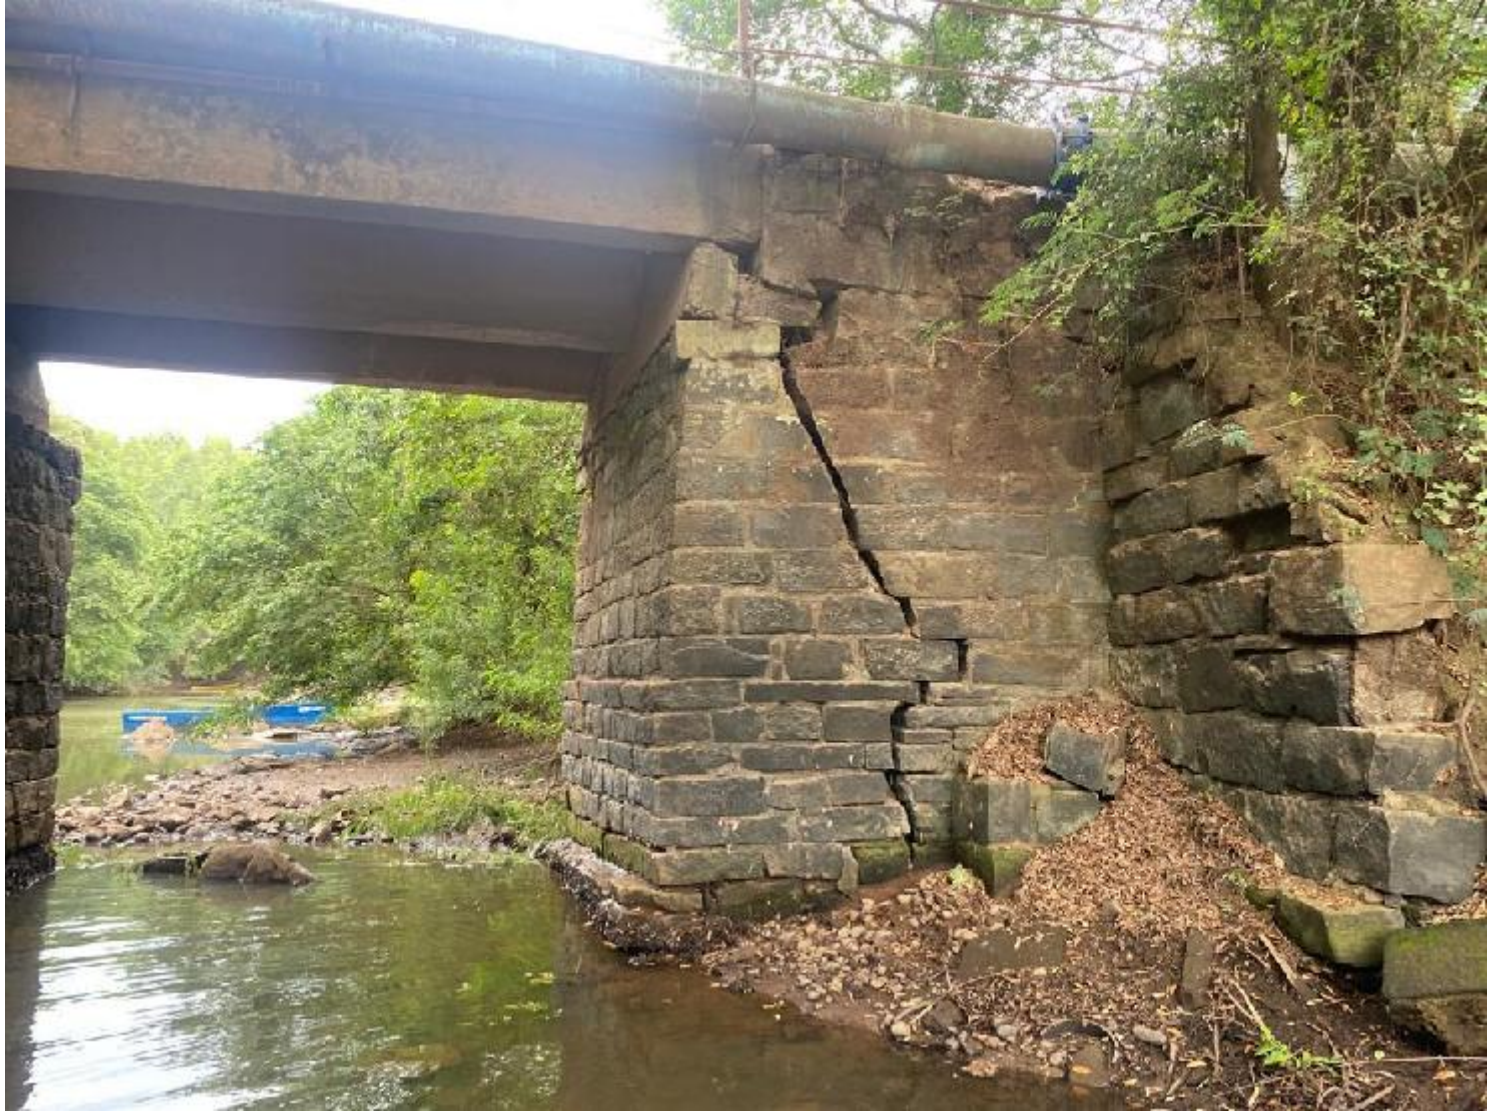
Imagem da ponte existente. Estrutura do Encontro (alvenaria) rompida. Recebe a carga da superestrutura. Para que se tenha dimensão, no nível em que se encontra a pista de rolamento a água nas últimas duas cheias deve passar em torno de 2,00 metros de altura acima, sobrecarregando a estrutura.

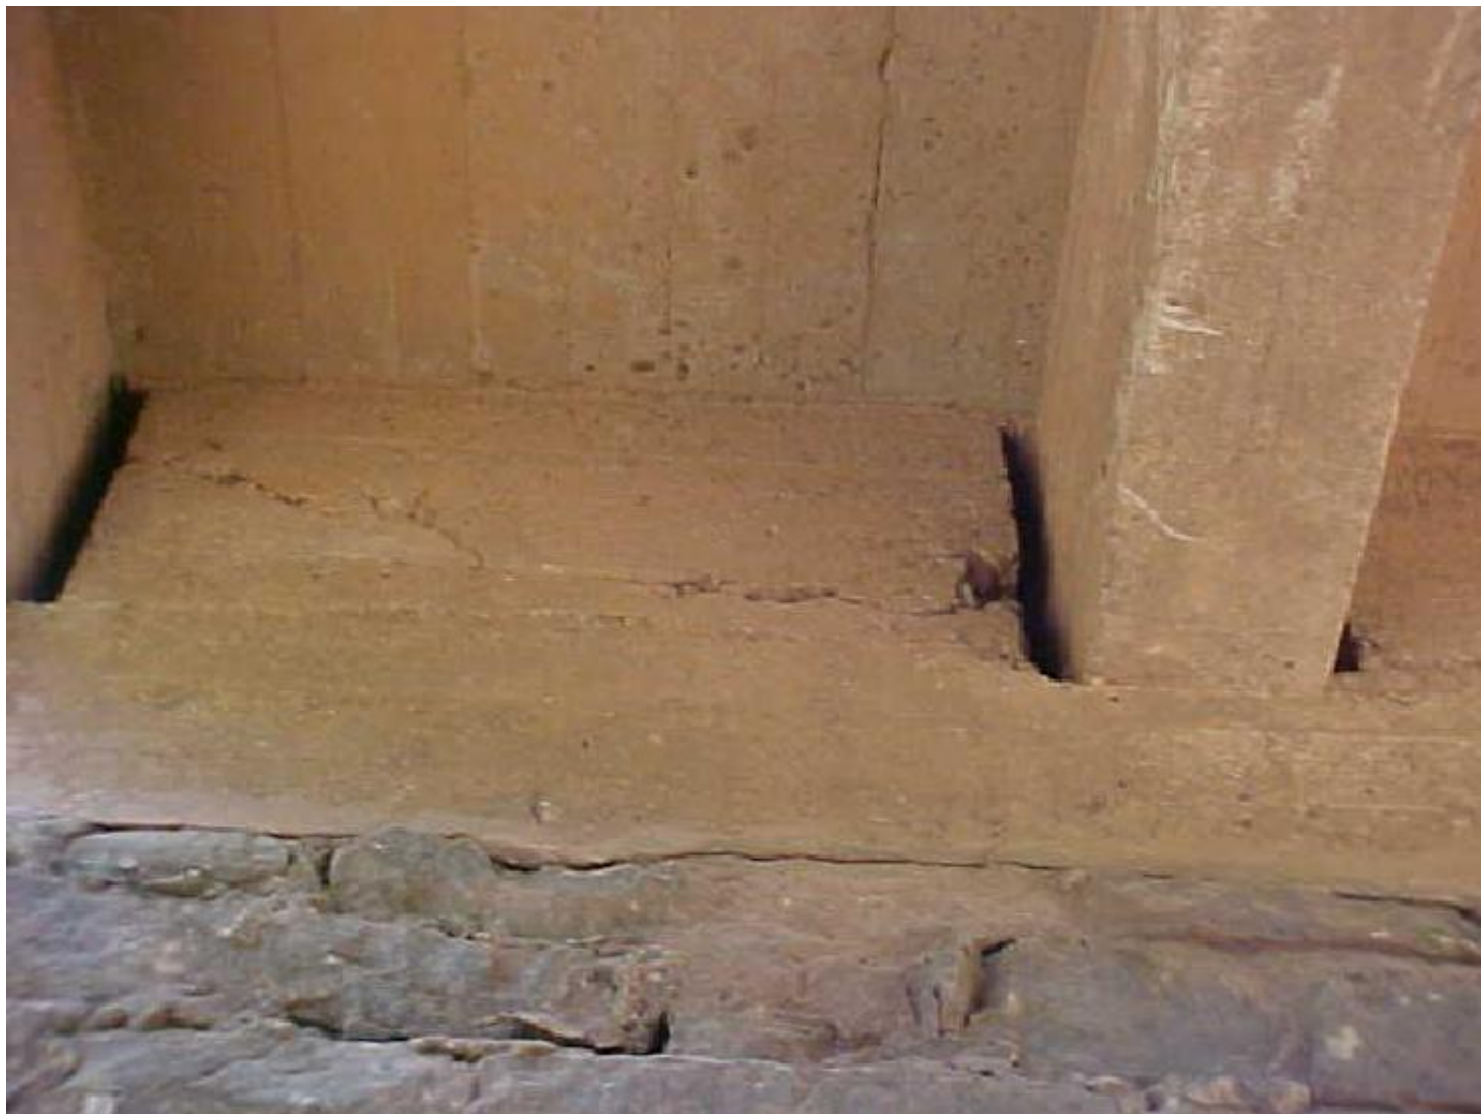
Imagem da ponte existente. Viga de concreto armado que recebe a carga da superestrutura e transmite a alvenaria rompida. Também já apresenta fissurações como é possível observar.

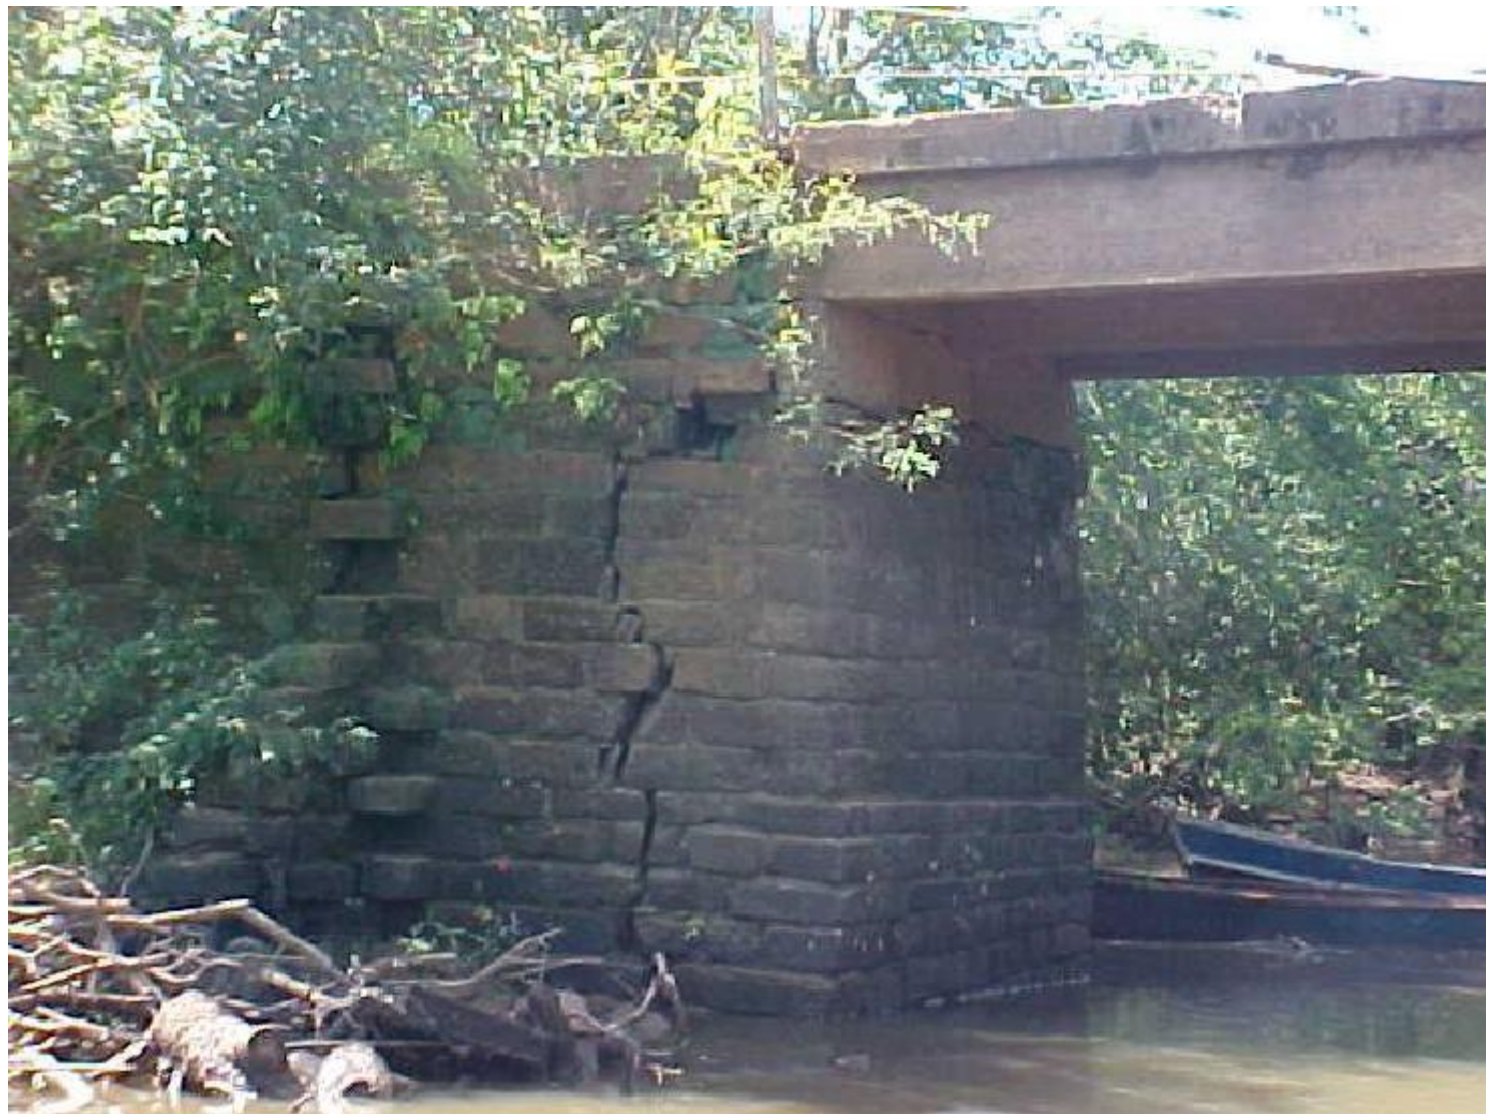
Mesma situação 1, com vista do outro lado do rio, demonstrando que o rompimento ocorre de lado a lado da estrutura do encontro (alvenaria).

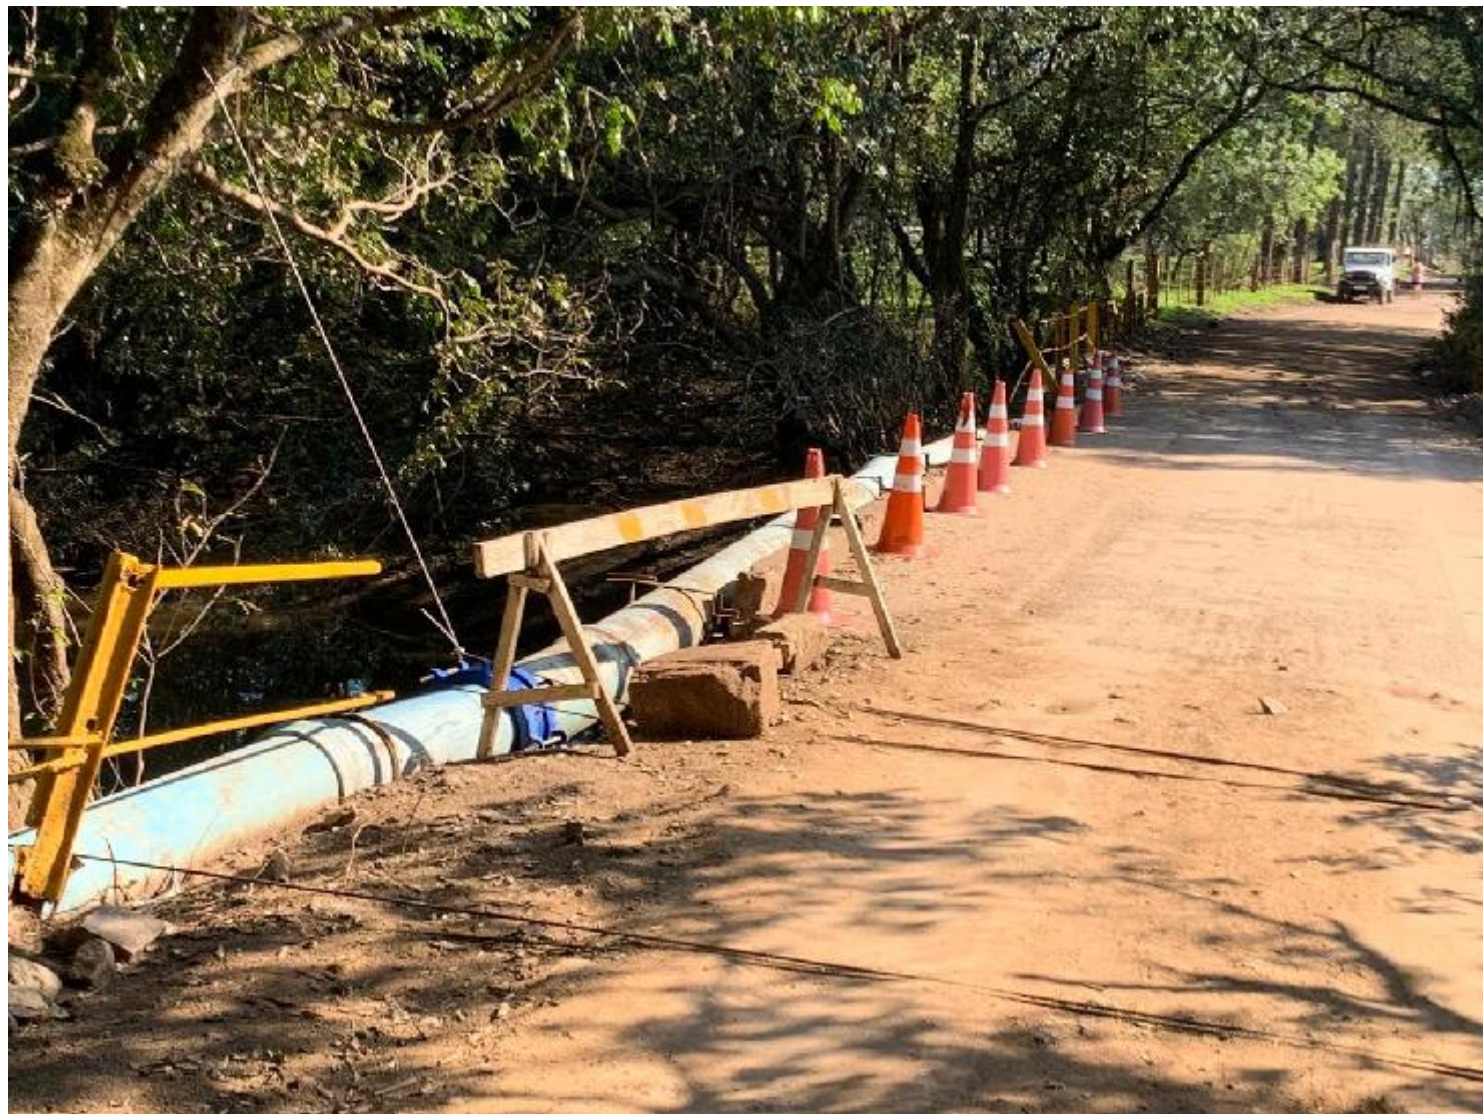
Imagem da pista de rolamento e seu estado após o evento. desagregação da estrutura de concreto da laje, guarda-corpo já não existe mais, foi levado pela força da água, adutora da concessionária que abastece parte da zona urbana danificada. Trecho com proibição de circulação pela falta de segurança.

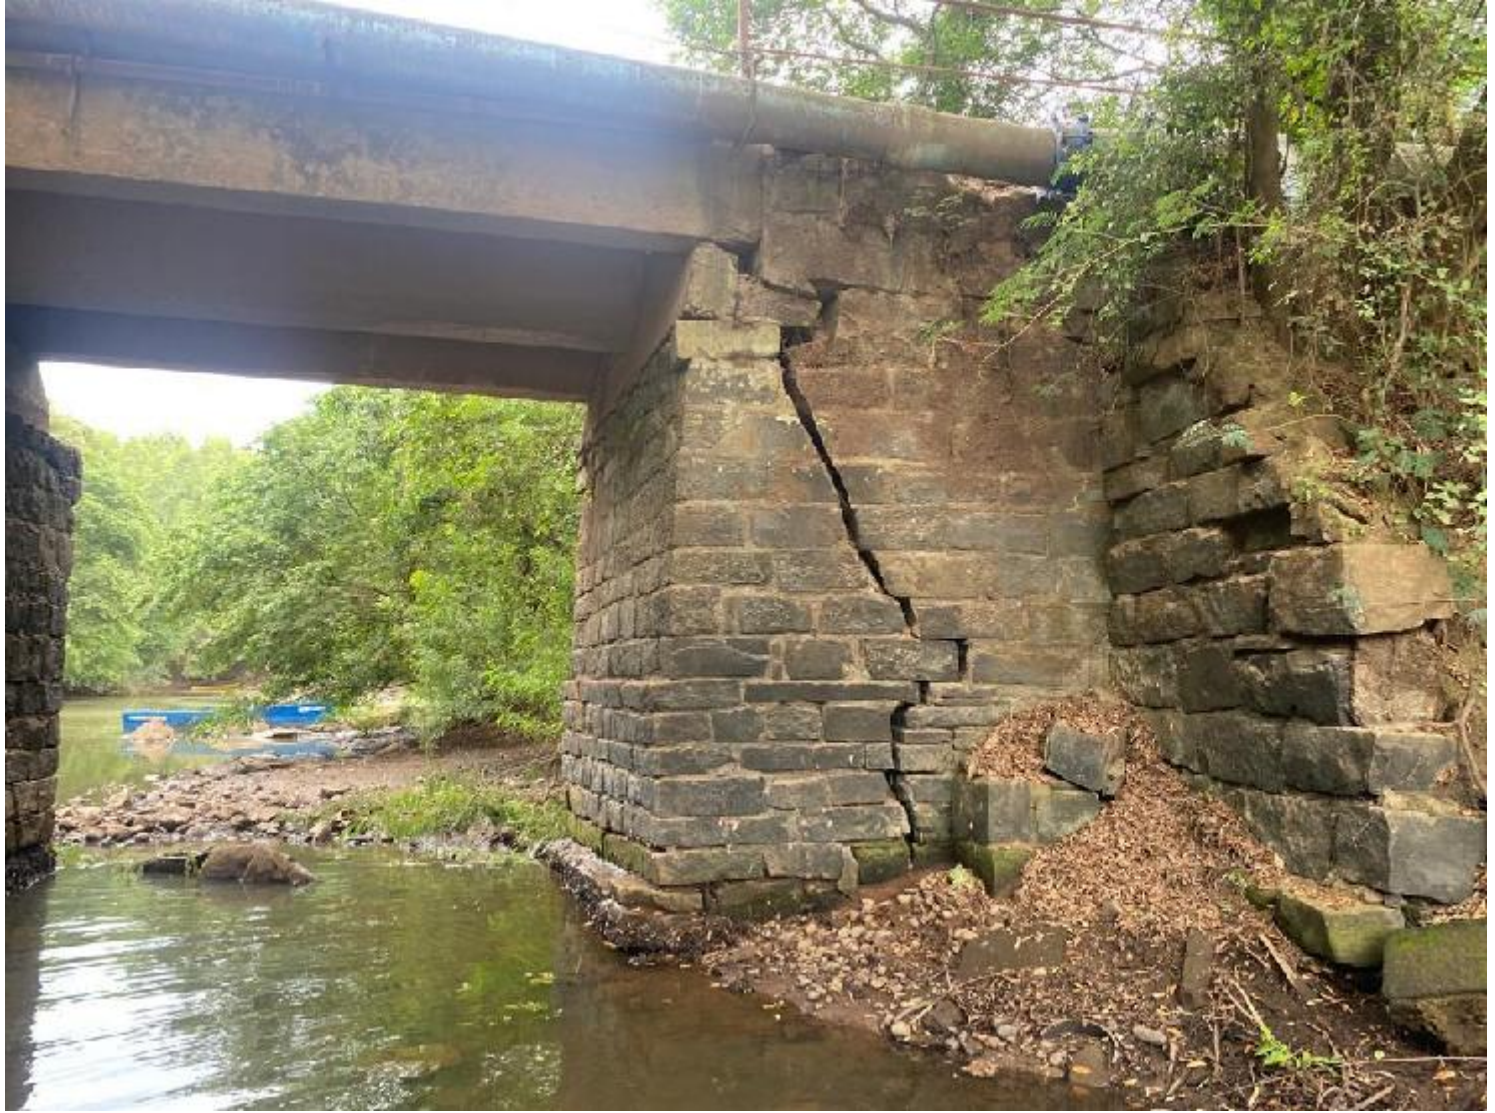
Imagem da ponte existente. Estrutura do Encontro (alvenaria) rompida. Recebe a carga da superestrutura. Para que se tenha dimensão, no nível em que se encontra a pista de rolamento a água nas últimas duas cheias deve passar em torno de 2,00 metros de altura acima, sobrecarregando a estrutura.

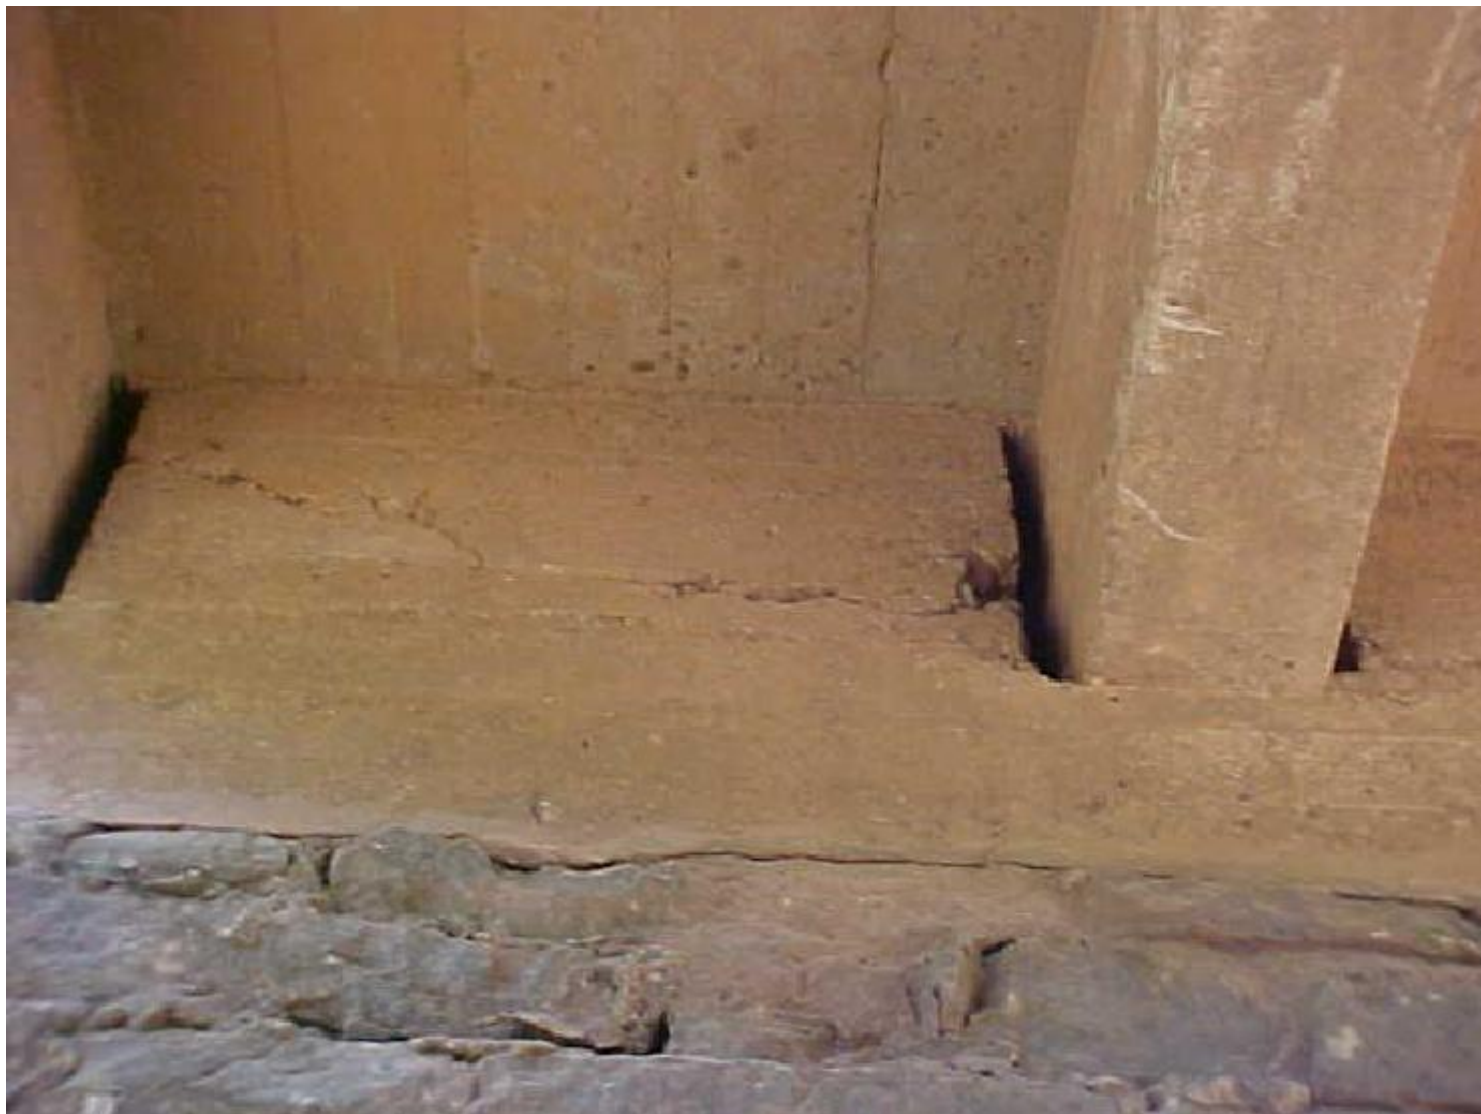
Imagem da ponte existente. Viga de concreto armado que recebe a carga da superestrutura e transmite a alvenaria rompida. Também já apresenta fissurações como é possível observar.

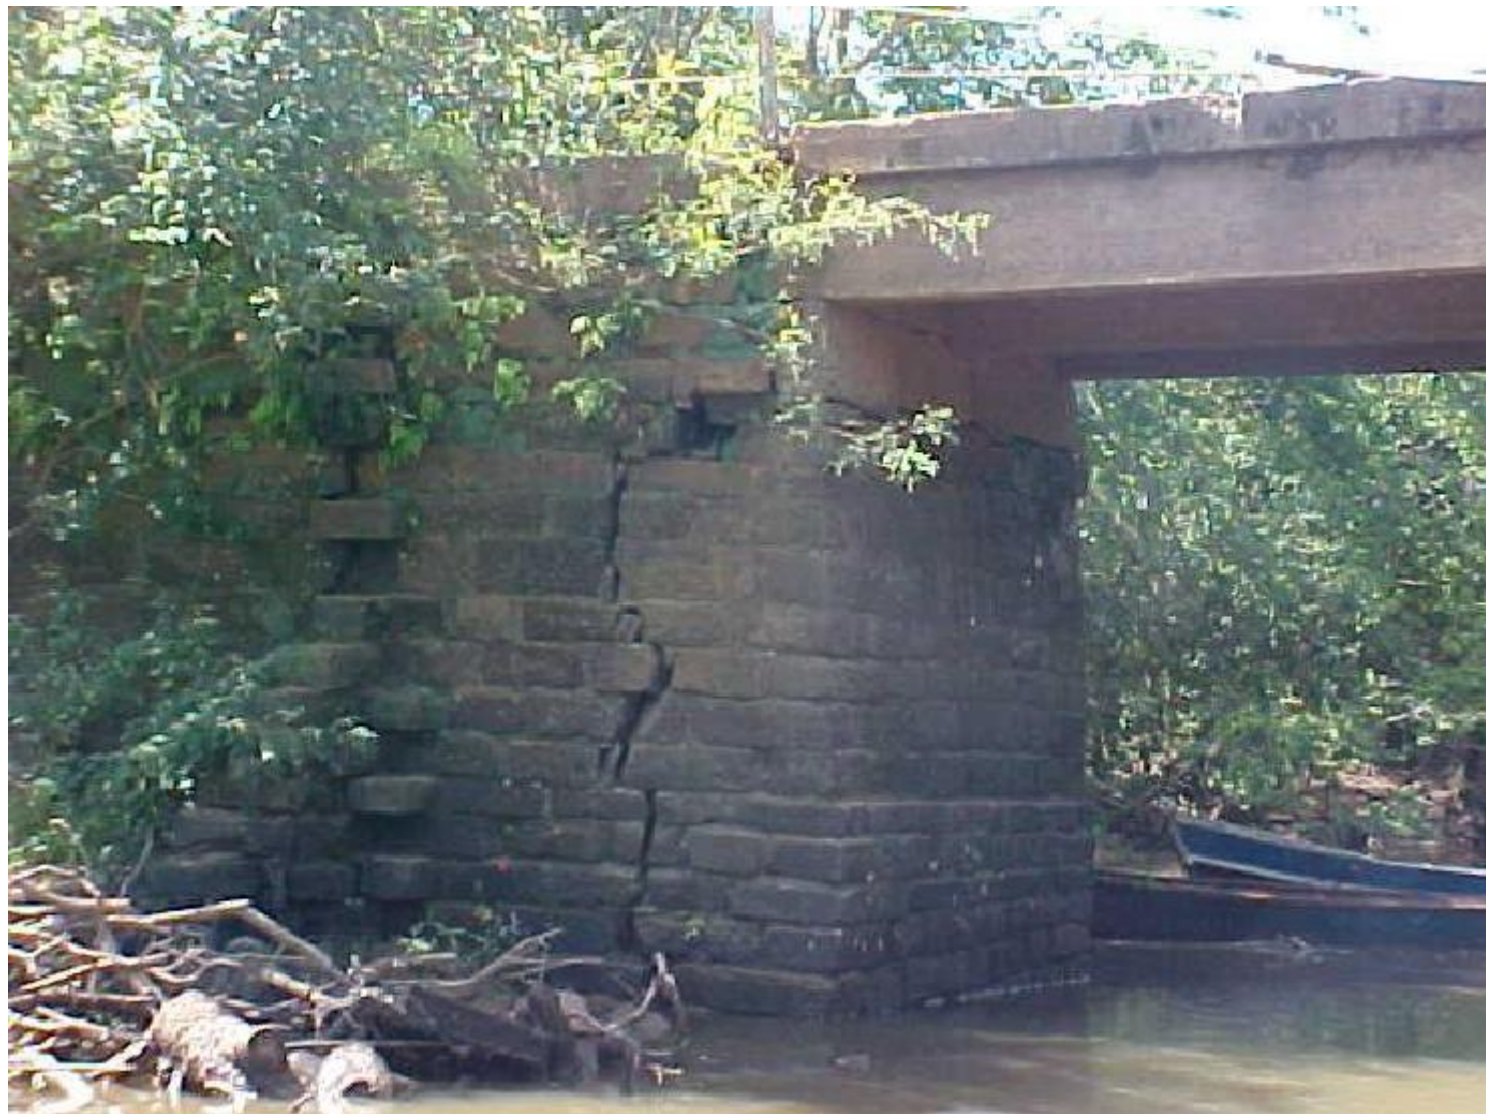
Mesma situação 1, com vista do outro lado do rio, demonstrando que o rompimento ocorre de lado a lado da estrutura do encontro (alvenaria).

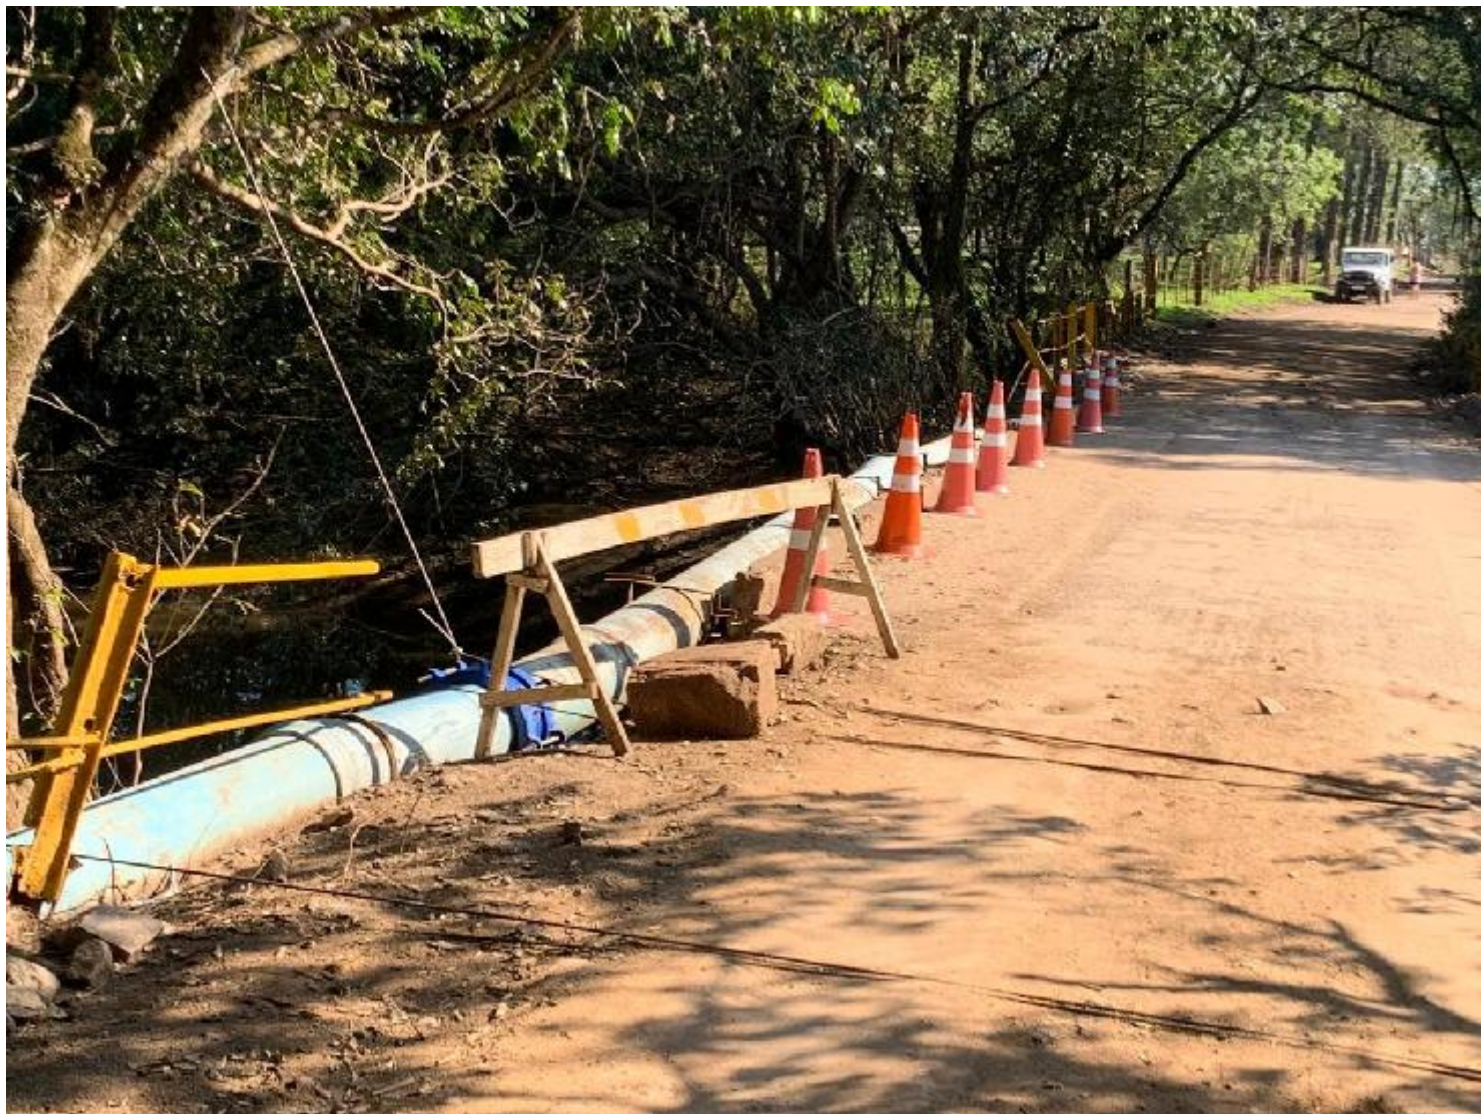
Imagem da pista de rolamento e seu estado após o evento. desagregação da estrutura de concreto da laje, guarda-corpo já não existe mais, foi levado pela força da água, adutora da concessionária que abastece parte da zona urbana danificada. Trecho com proibição de circulação pela falta de segurança.
