LAUDO DE VISTORIA  
RETROESCAVADEIRA JCB

Glademir Karpinski  
Engenheiro Mecânico  
Especialista em Segurança do Trabalho

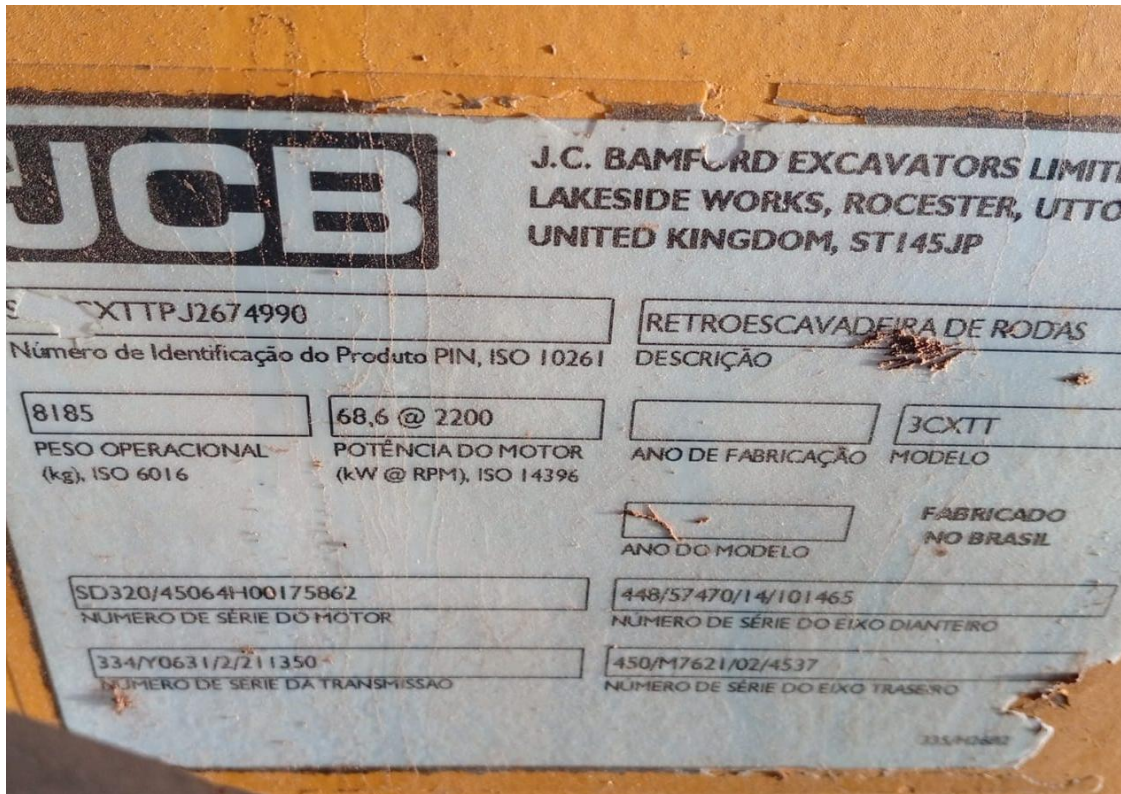
### 11.1. Foto 1

**JCB** J.C. BAMFORD EXCAVATORS LIMITED  
LAKESIDE WORKS, ROCESTER, UTTON, LEICESTERSHIRE, LE15 4JQ, UNITED KINGDOM, ST145JP

XTTPJ2674990

Número de Identificação do Produto PIN, ISO 10261

8185 PESO OPERACIONAL (kg), ISO 6016

NÚMERO DE SÉRIE DO EIXO TRASEIRO
