**PREFEITURA MUNICIPAL DE SALTO DO JACUÍ  
SECRETARIA DE PLANEJAMENTO**

**MEMORIAL DESCRITIVO**  
MELHORIA GINÁSIO CAPÃO AMPLIAÇÃO — BALNEÁRIO MUNICIPAL

Local: Capão Bonito – Salto do Jacuí/RS

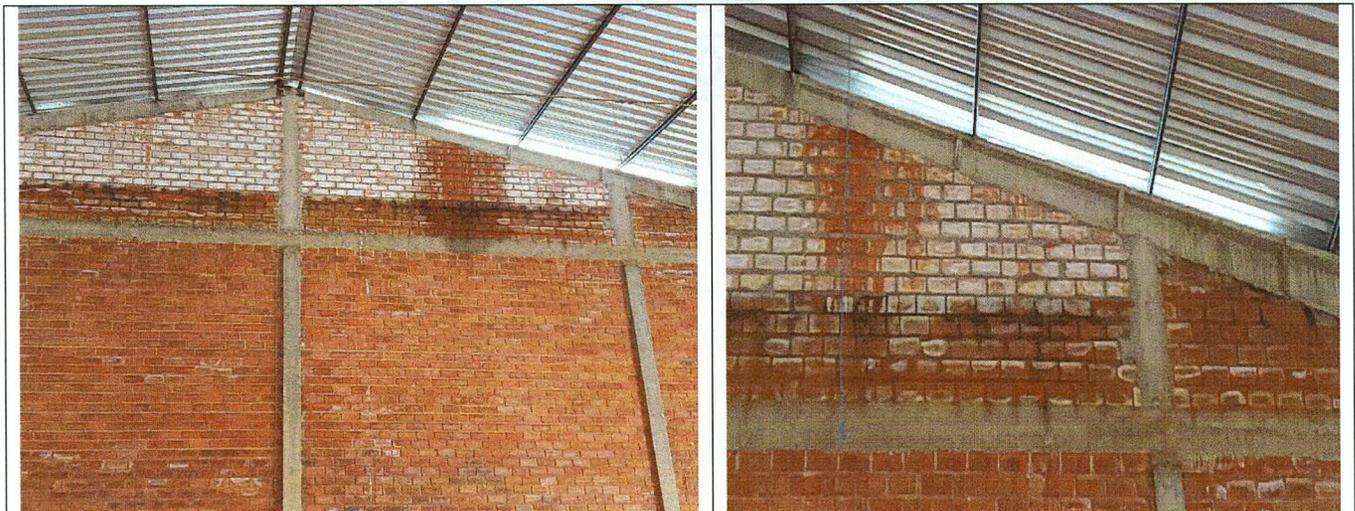
Será fixado a algeroza metálica existente na tesoura em concreto armado, firmemente para que não seja facilmente arrancada pelo vento. Algeroza arrancada no oitão dos fundos.

Acabamento em algeroza existente deverá ser firmemente fixado na tesoura em concreto

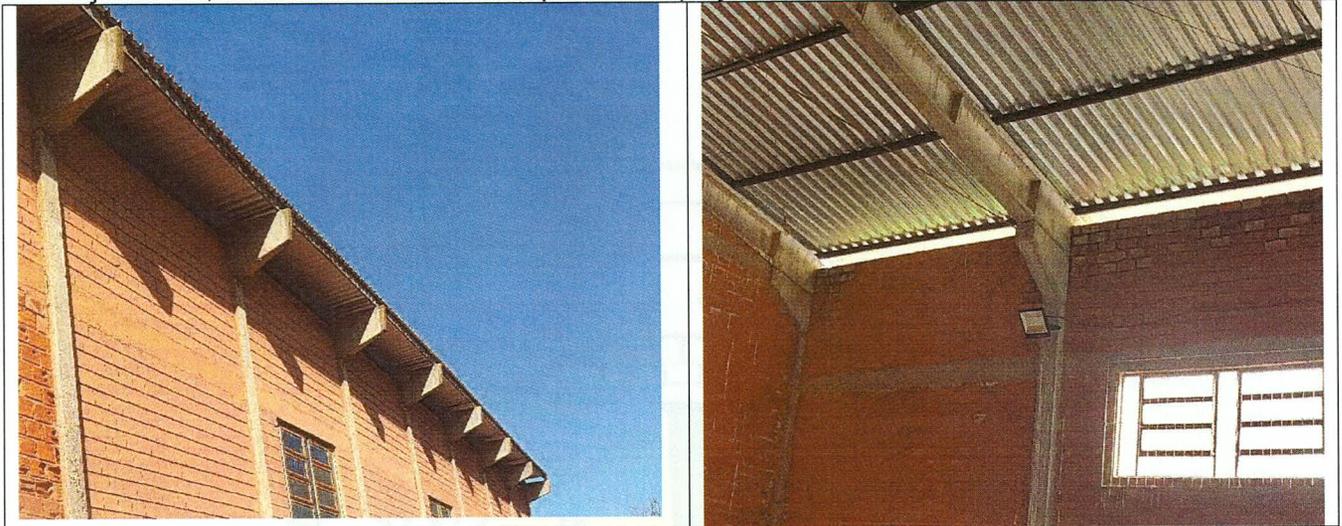
Será fechado 16 vãos entre pilares de aproximadamente 25 cm de altura que fica entre a parede existente e telha e que permite a entrada de animais.

O fechamento será executado em alvenaria tijolo furado, com limpeza das juntas na face e argamassa como acabamento até chegar na telha, executado pela parte externa, para a vedação total, tendo o cuidado da limpeza das peças existentes como telha, terço e outros.

Vão aberto entre a parede e a telha que permite a entrada de animais

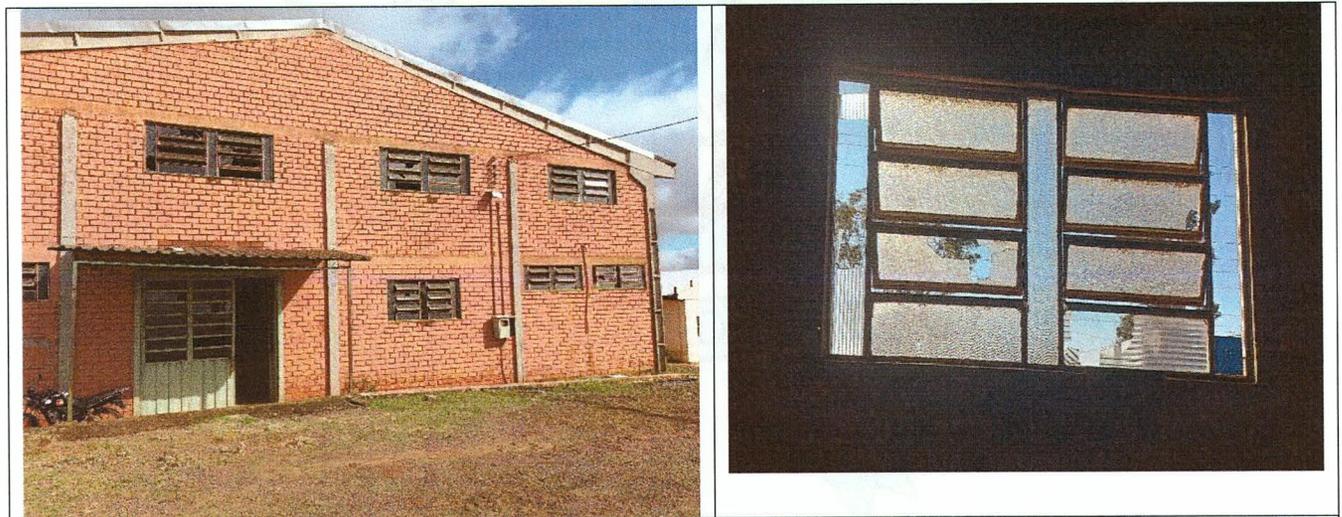
Serão substituídos os vidros quebrados por vidros do tipo martelado assentados com massa vidraceira, para estancar a entrada de vento e de animais.

Retirada dos vidros quebrados e instalação do vidro com massa vidraceira

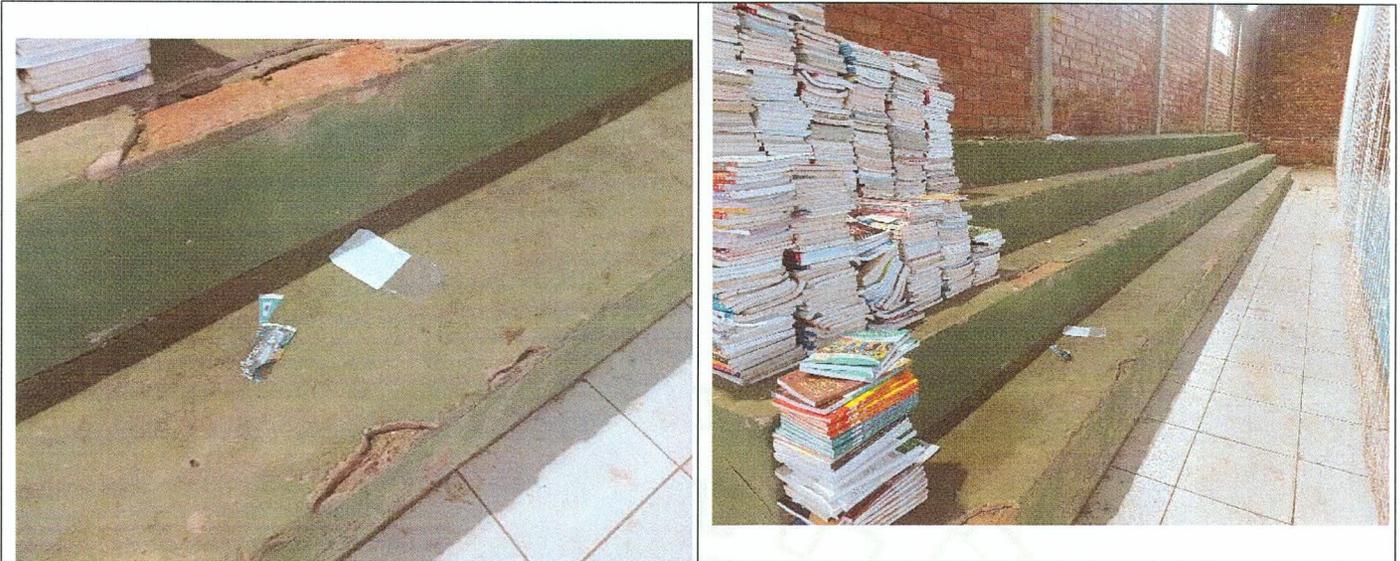
Serão executados os reparos necessários na arquibancada retirando partes de argamassa e rebocos que estão soltos e posteriormente serão reparados com argamassa 1:2:8 de modo a ficar totalmente alinhado e nivelado. Para posterior receber pintura.

Reparos na arquibancada e pintura

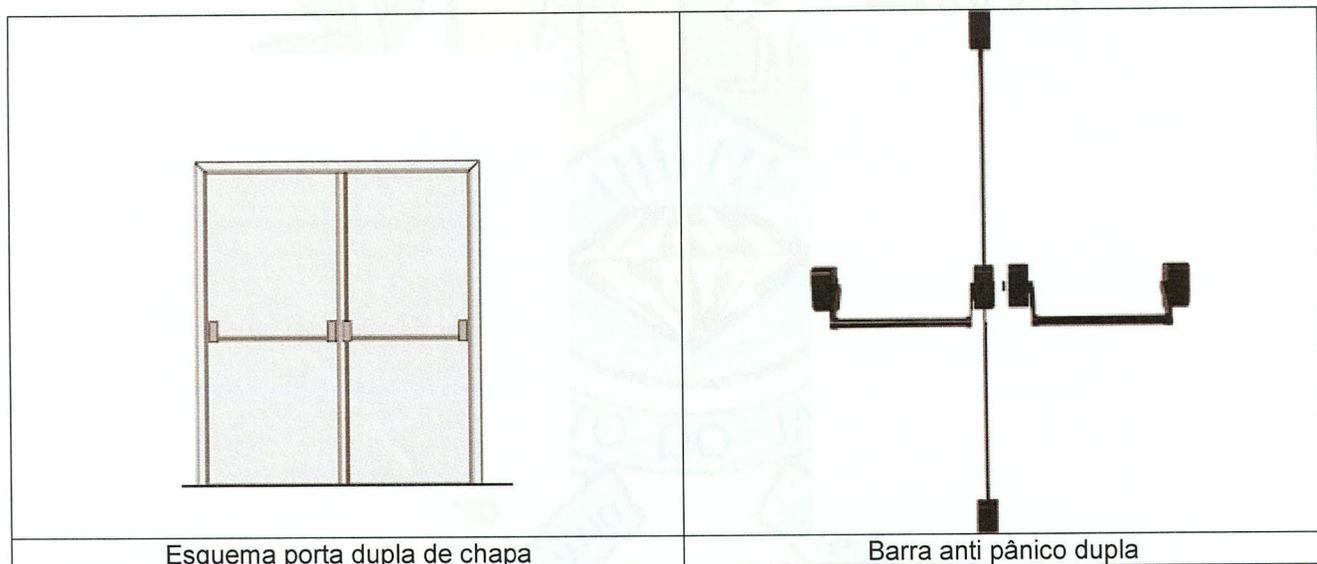
Instalação de porta metálica com chapa frisada inteira, com duas folhas de abrir para fora. Instalada com pintura de fundo, sem manchas de corrosão. Barra anti pânico dupla instalada.
