- ESTRADA MUNICIPAL
- LINHA PULADOR NORTE – ESQUINA SÃO JOSÉ
- PEDRA BASALTO IRREGULAR

6,00m X 950,00m : 5.700,00 m²

MUNICÍPIO DE IBIRUBÁ

PAVIMENTAÇÃO POLIÉDRICA

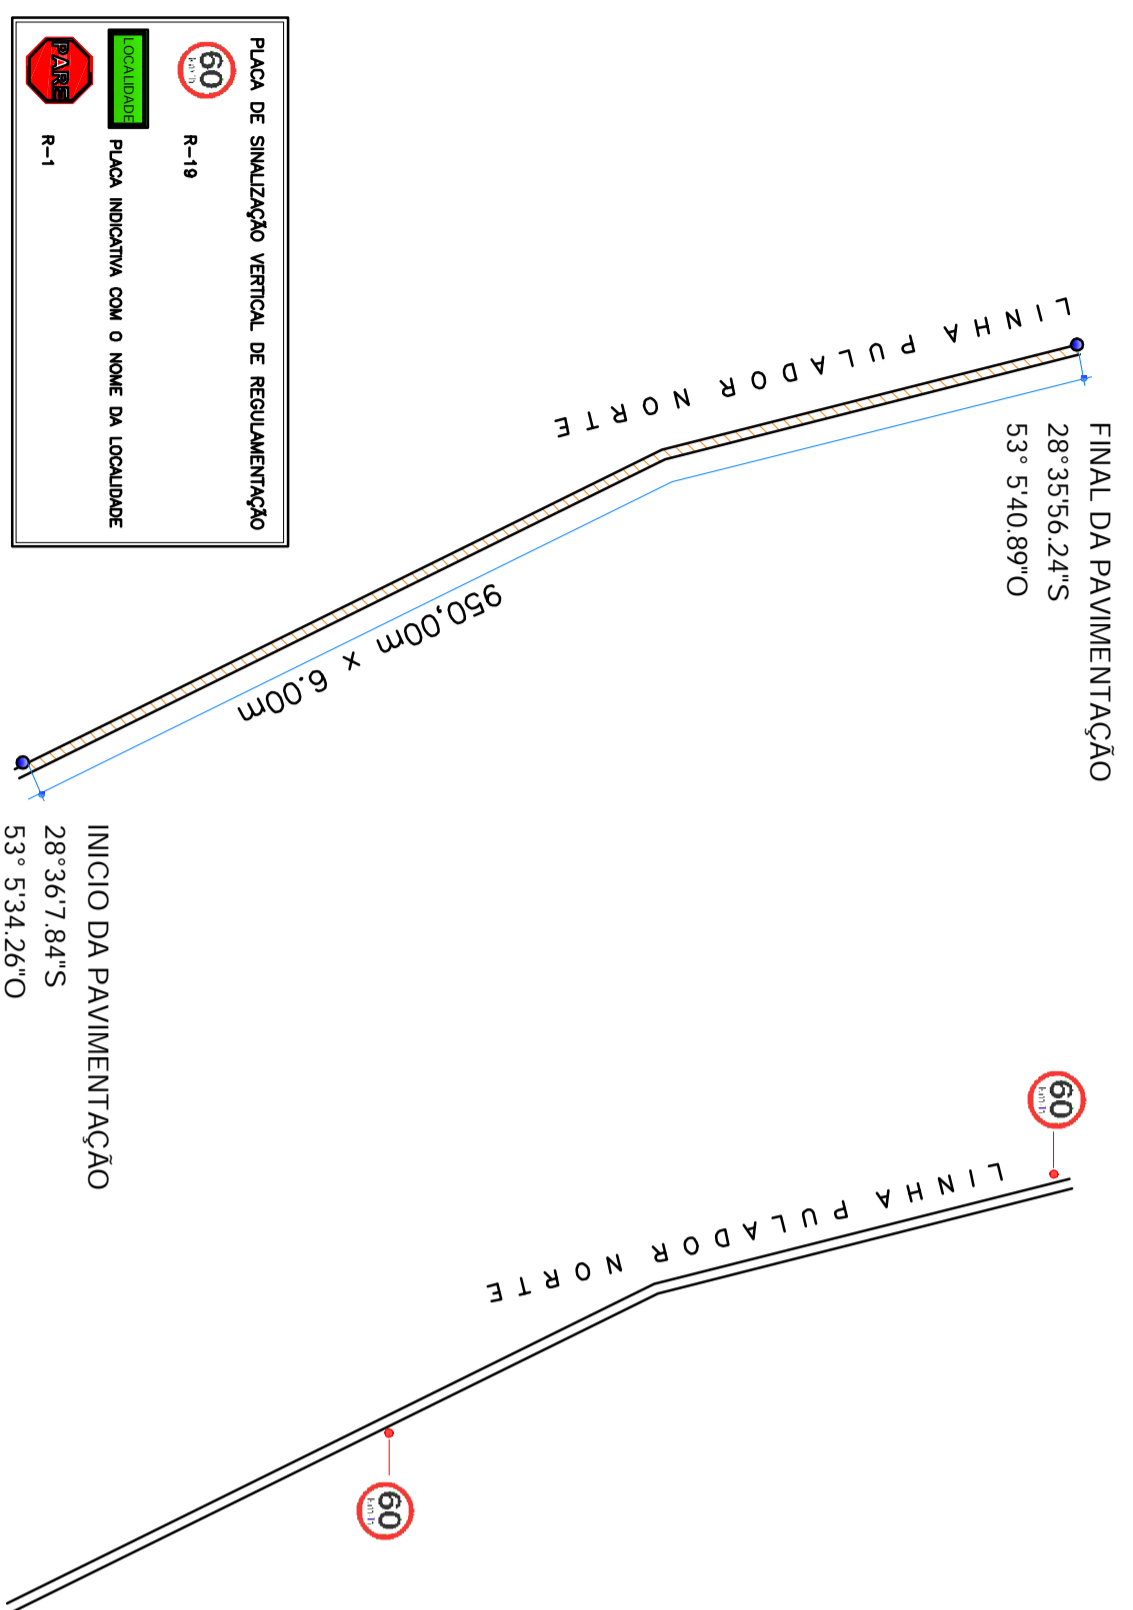
PLANTA BAIXA

PLACA DE SINALIZAÇÃO VERTICAL DE REGULAMENTAÇÃO

R-19

PLACA INDICATIVA COM O NOME DA LOCALIDADE

R-1

INÍCIO DA PAVIMENTAÇÃO
