Município de Taquari

LAUDO TÉCNICO:

O presente laudo técnico tem por objetivo avaliar a situação do telhado e de calha da cobertura da rua na Praça da Bandeira, localizado no Bairro Centro, no município de Taquari-RS.

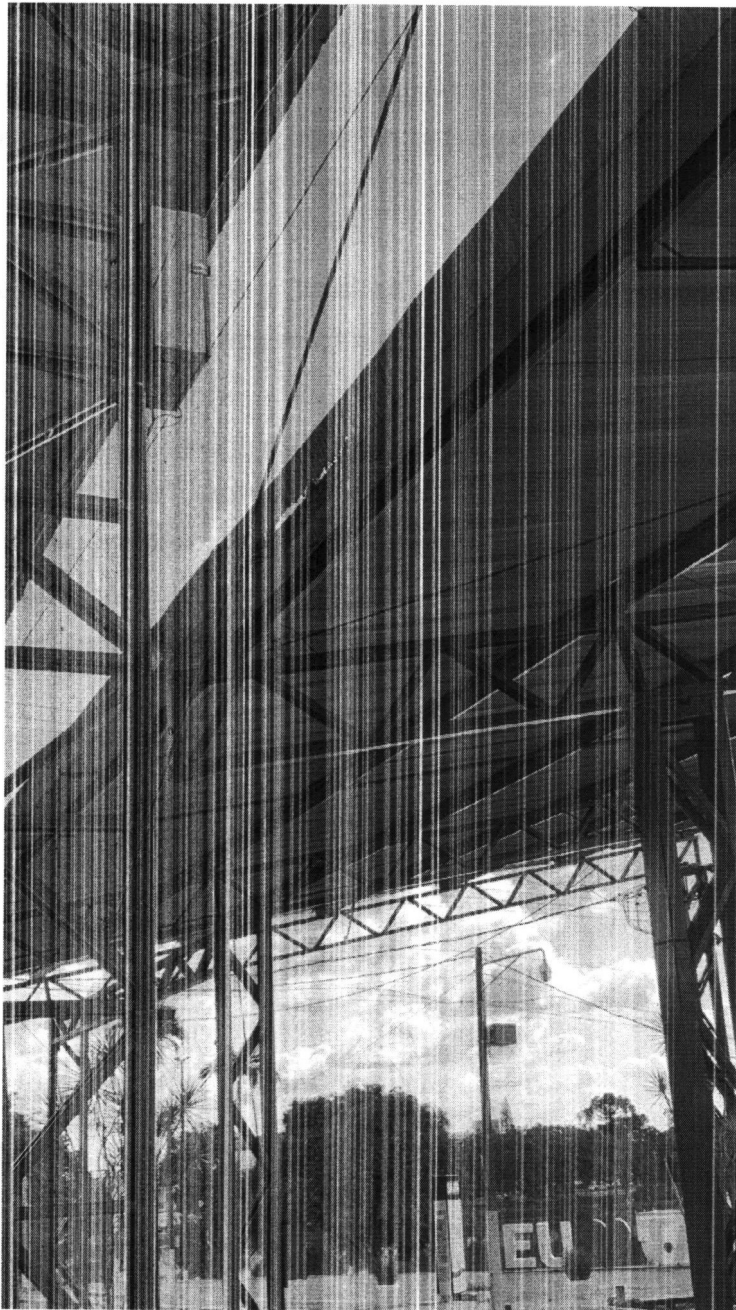
Foto 01: Vista da calha.

Na cobertura da rua, no limite com a quadra esportiva, há uma calha que recolhe toda a água que precipita sobre o telhado da rua. Verificou-se que esta calha está em grau avançado de deterioração com diversos pontos de oxidação inclusive com desagregação e supressão de material metálico, ocorrendo a abertura de furos ao longo de todo o trecho da calha, conforme fotos de 01 a 07. Desta forma faz-se necessário a substituição total da calha.

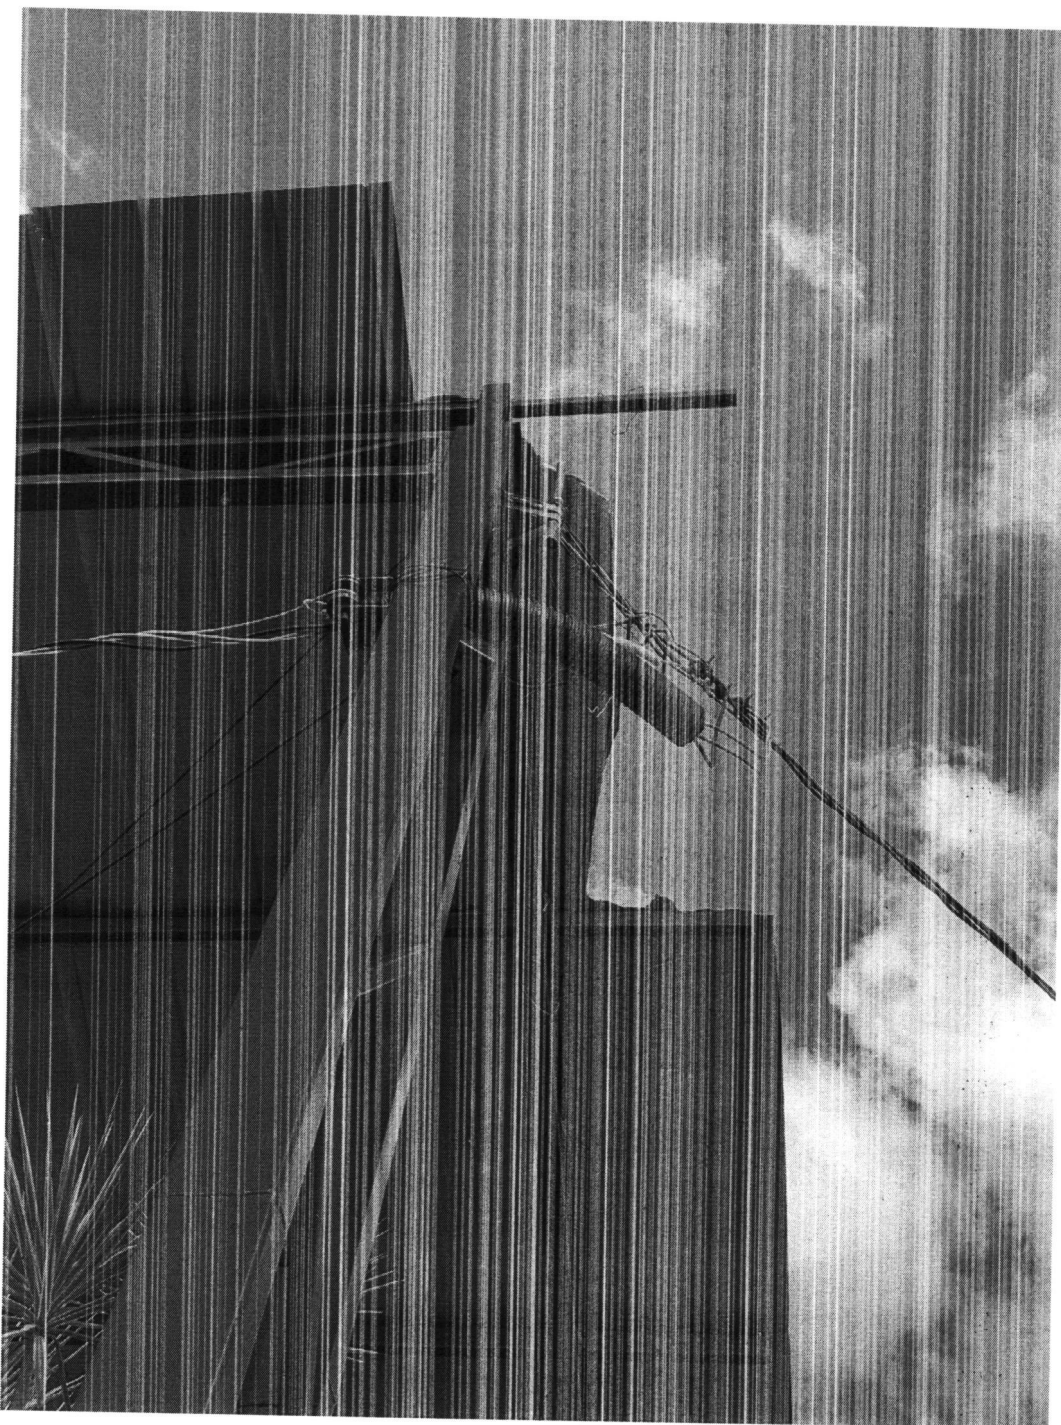
Com relação ao telhado da cobertura verifica-se, conforme foto 08 em anexo, que há uma telha metálica danificada, rasgada e torcida, que deverá ser substituída.

Foto 08: Vista da telha danificada.
